1. 事象の紹介

1.1 ゆずりトンネルで発生した状況

定期点検に基づく補修工事に着手したところ、覆工背面に2箇所空洞を確認した。その後、道路防災ドクターの助言により空洞調査を実施した結果、トンネル全長で計20箇所空洞を確認した。

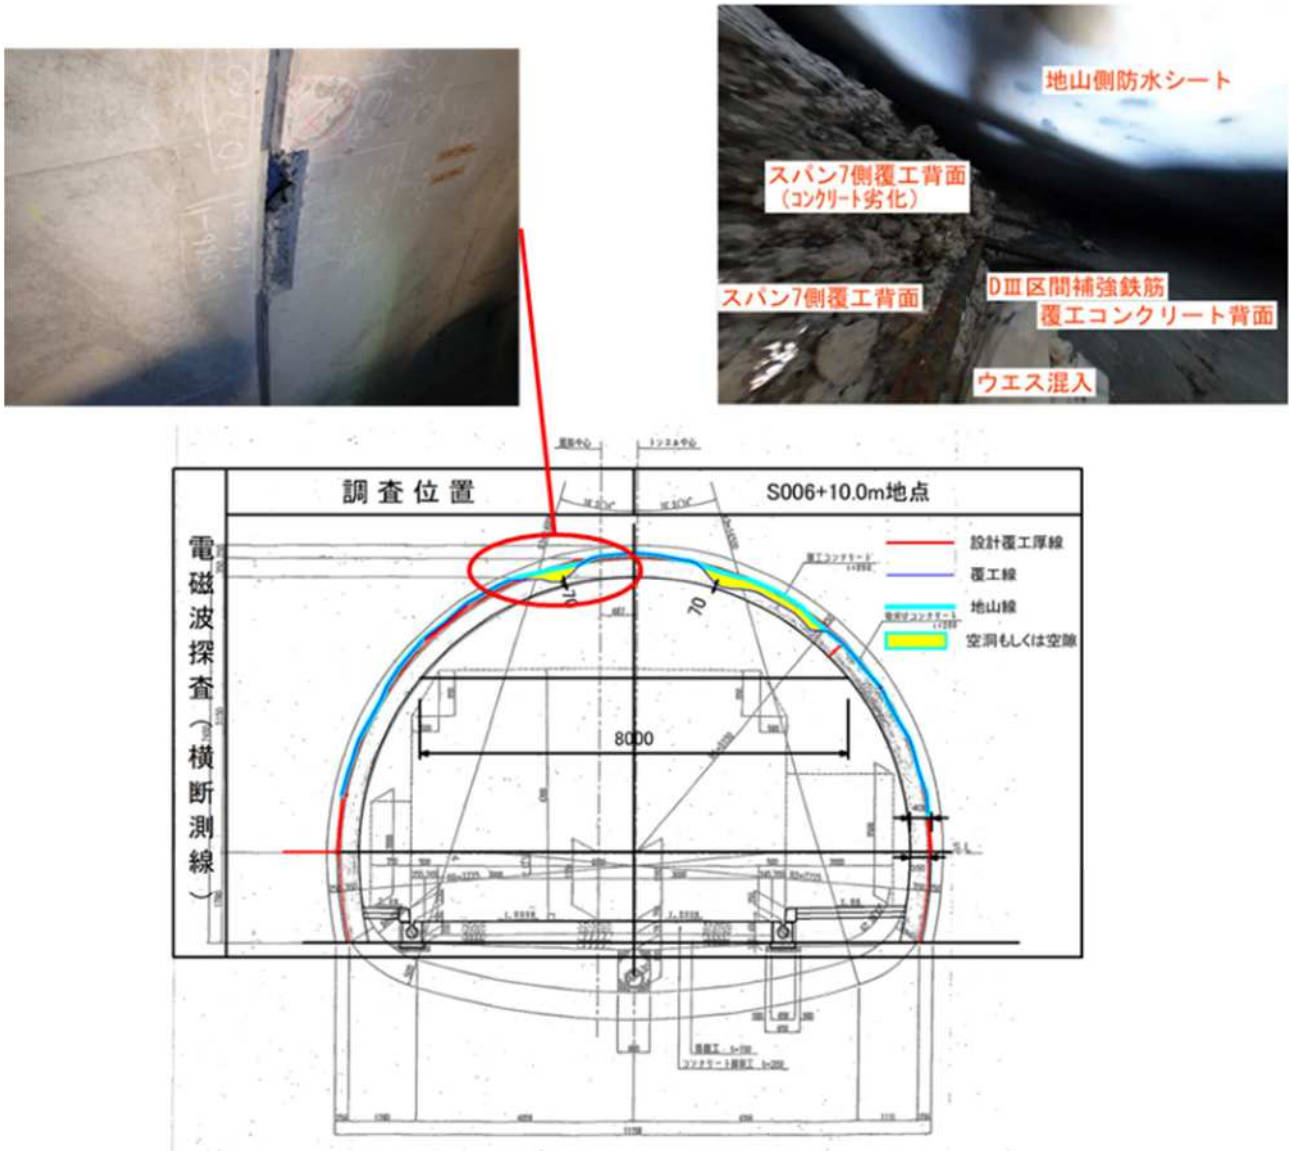
図1.1.5 S006+10.0m 横断面図

1) S006

- ・ 終点側目地部において、豆板（1.3m×0.05m）について5cmのはつり落としを行ったところ坑口部覆工厚(35cm)が不足しており、覆工表面に穴が開き、覆工厚不足が確認された。

2) 助言内容（S006）

- ・覆工巻厚10cm程度（設計巻厚35cm）で、背面に25cm程度の空洞が残存する。
- ・鉄筋の上までコンクリートがまわっていない。固練りで打設されたコンクリートが横断方向に流れず覆工厚が足りなくなった可能性がある。
- ・防水シートは機能しているため、鉄筋は腐食していない。

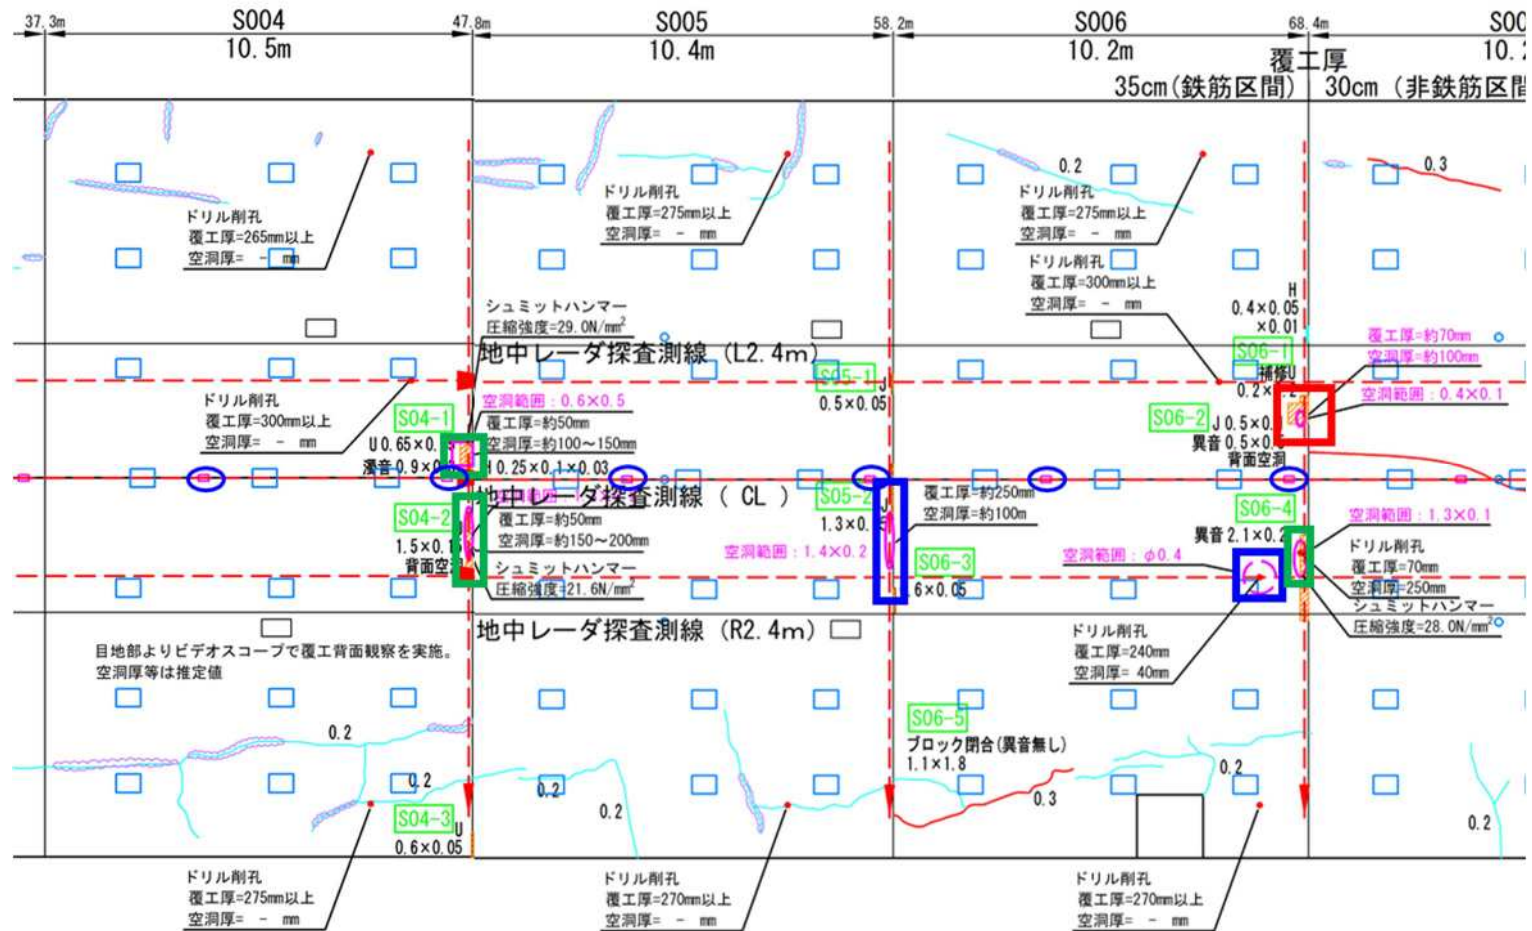
図1.2.6 ゆずりトンネル展開図(1)

・ S004、S005、S006（坑口部）の箇所

→坑口部の支保パターンがDⅢaの区間であるため、「①-2吹上口周辺にコンクリートがたまり、十分に充填ができない場合がある箇所 鉄筋区間」に該当し、また、「②-1コンクリートの充填が困難で、施工上空隙が生じやすい箇所 アーチクラウン部（既設コンクリート側）」にも該当するため、空洞が生じたものと推察される。

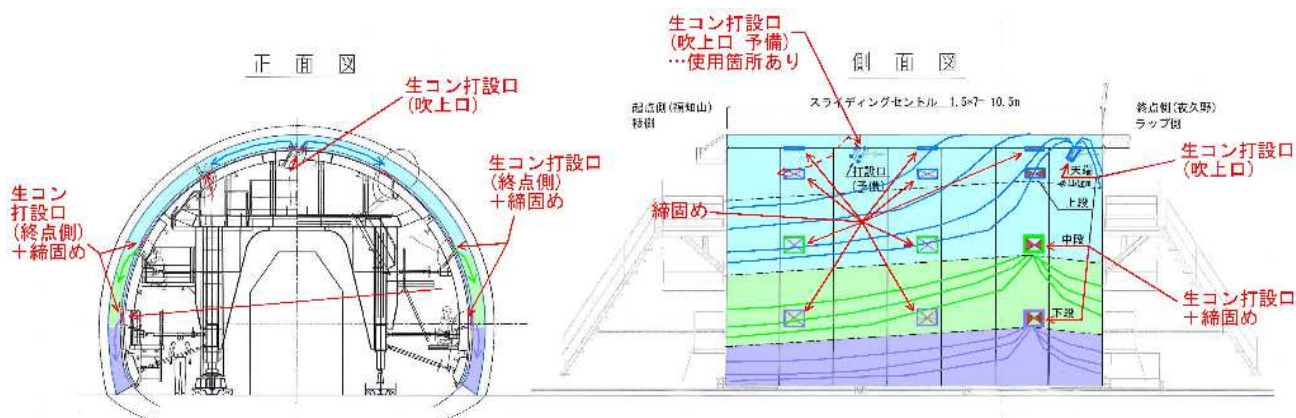
図1.3.8 聞き取りした施工状況図

- a) コンクリートの打設方向は、縦断方向の下から上(終点側から起点側)に向かって施工
- b) コンクリートについては下段の打設口→中段の打設口→吹上口の順で打設
- c) 締固めは検査窓から行い、最終は妻部の型枠の天端で充填を確認
- d) 吹上口は、基本的に終点側の1箇所を使用し、圧送が困難となった場合のみ吹上口(予備)を使用
- e) 生コンは、設計どおりの18-12-40BBを使用(流動性を上げる等はしていない)
- f) 充填確認は目視で実施(センサー等は設置していない)

- 1) 施工状況を聞き取りした結果、施工方法は当時の標準的な施工方法に対して逸脱したものではなかったといえる。
- 2) 充填状況については、流動化剤や充填確認用センサーの使用等はされておらず、作業員の目視による締固めを行っていたが、結果として文献等で記載されているような空洞が発生しやすい箇所で空洞・覆工厚不足が発生したものと考えられる。
- 3) 施工業者から報告があった内容と現地の覆工コンクリートの流動跡の状況は一致しており、聞き取り内容に虚偽はないと推察される。
