## 6.1 巻末資料－1 ゆずりトンネル技術検討委員会資料（第1回）

# 1 府道談夜久野線ゆずりトンネル技術検討委員会設置（案）について

## 2 空洞調査結果の報告

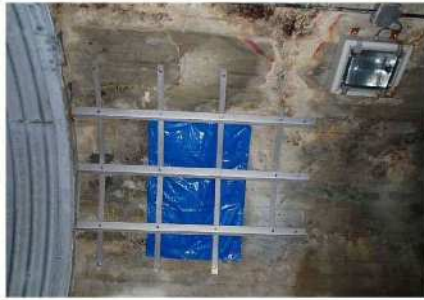
写真-3.1.1 等辺山形鋼等による応急対策事例

応急対策としては、補修時に、はつり落としにより穴が空いている箇所や詳細調査によって覆工厚が著しく不足していることがわかった範囲に対して、応急的にFRPメッシュを設置し、剥落防止対策を実施する。
