## 2 補修工事の結果

### 2.1 恒久対策の実施結果

### 2.2 恒久対策の施工管理

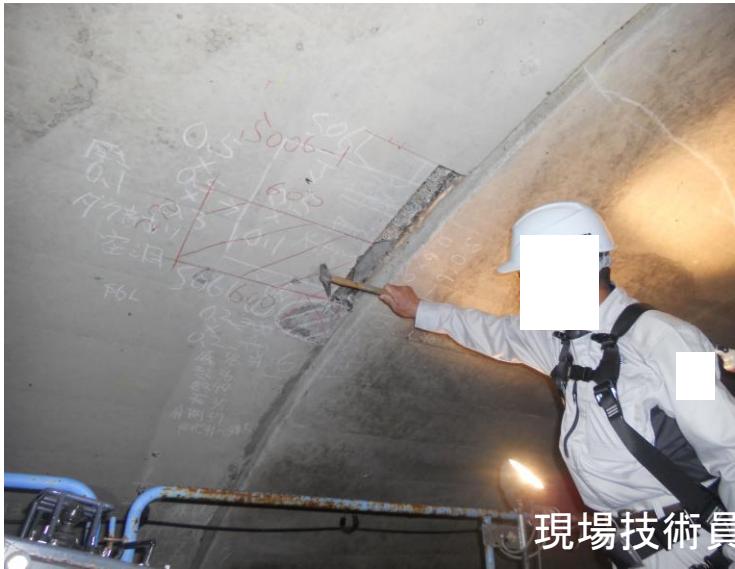
はつり箇所周辺のクラック等の調査

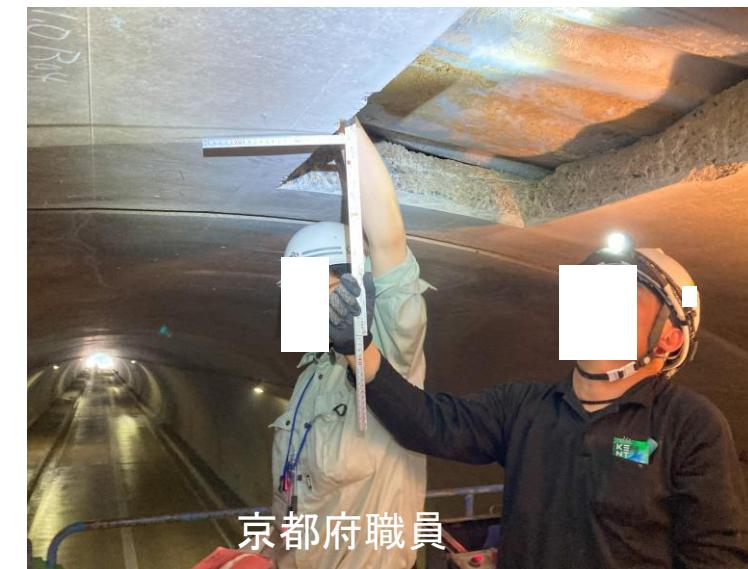
【無筋区間】 S009+7.3 t=15cm

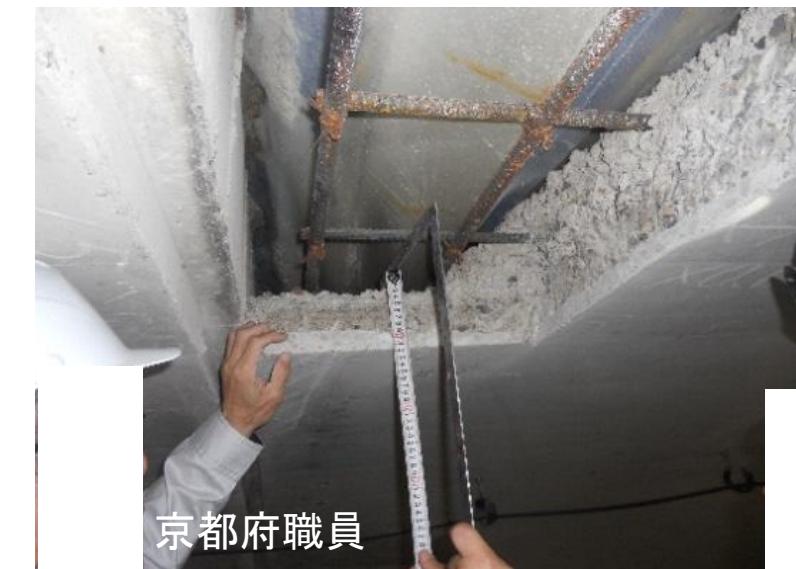
【有筋区間】 S004+10.4 t=11cm

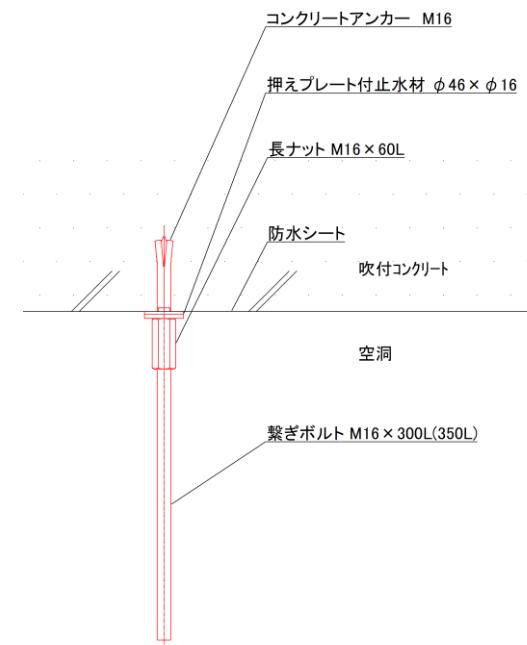
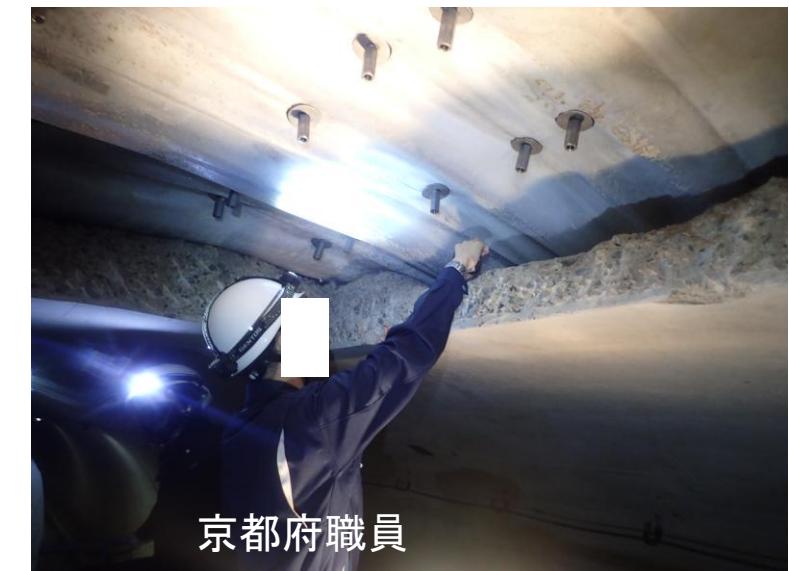
S038+0.7の止水材及び覆工厚の確認

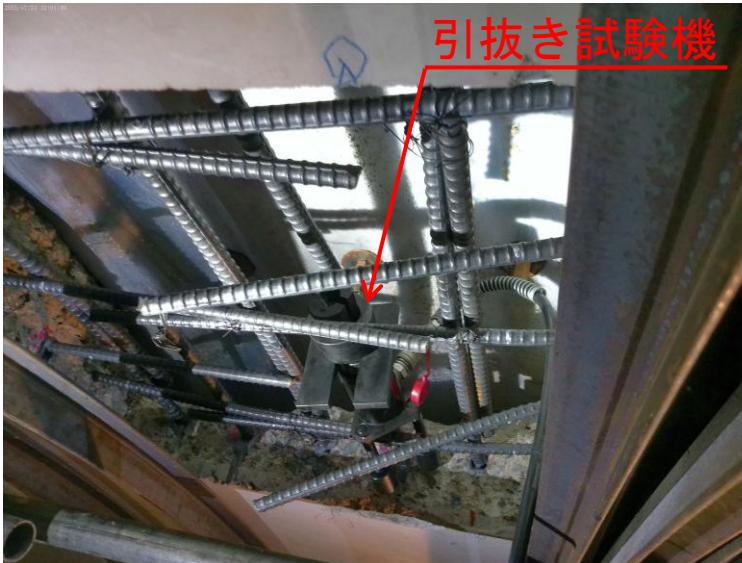
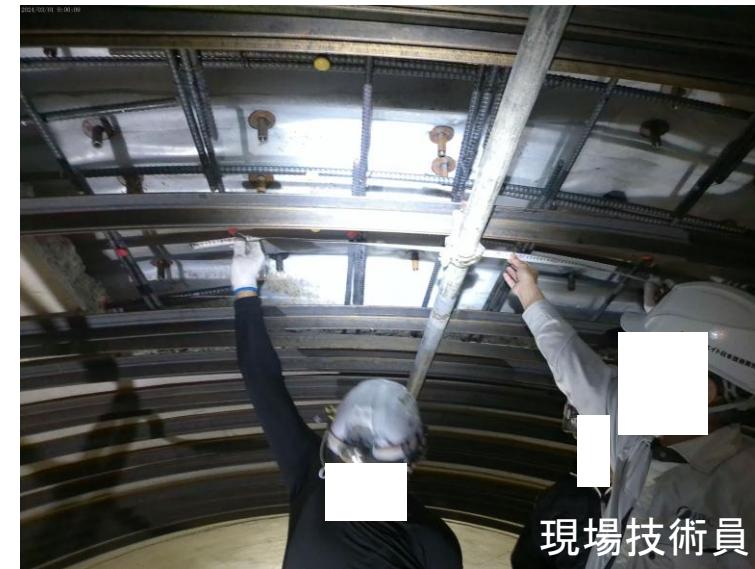
引抜き試験実施状況  $5.00\text{KN} \geq 3.47\text{kN}$

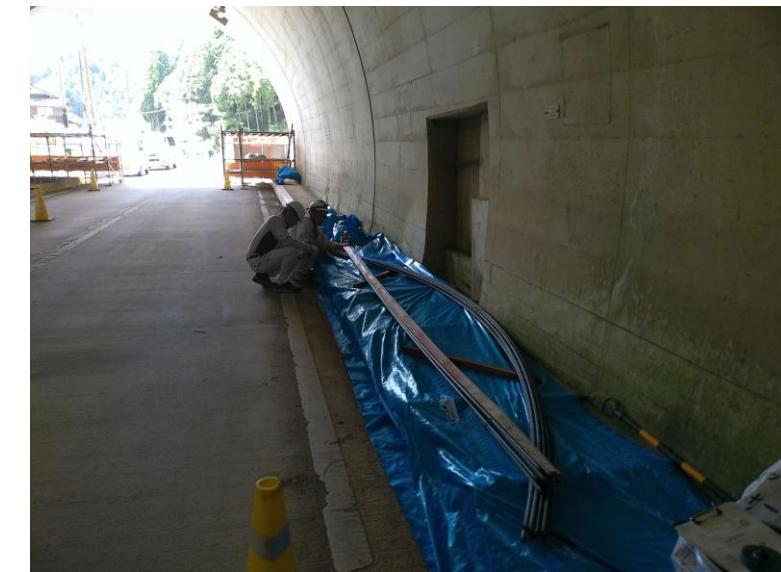
S038+5.9 D19 ラップ長  $720\text{mm} \geq 680\text{mm}$

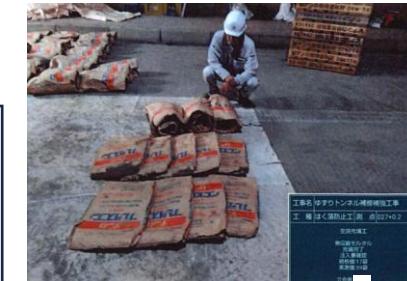
空袋検収の様子  
(実績)39袋 (設計)17袋

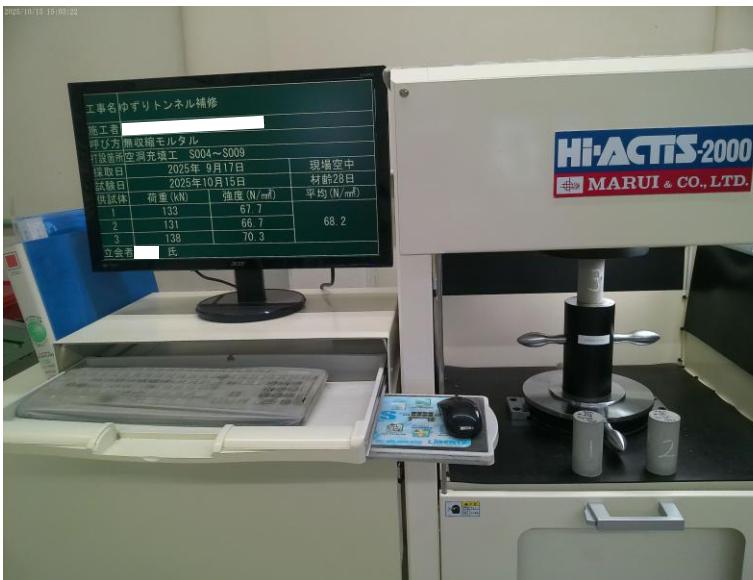
無収縮モルタル4週強度試験  
(実績 $68.2 \text{N/mm}^2 \geq$ 設計 $45 \text{N/mm}^2$ 以上)

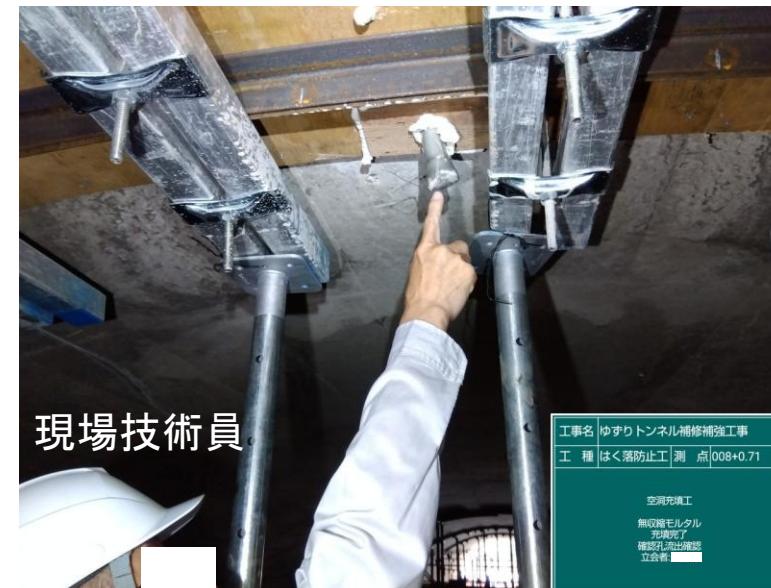
S008+0.71 確認孔流出確認

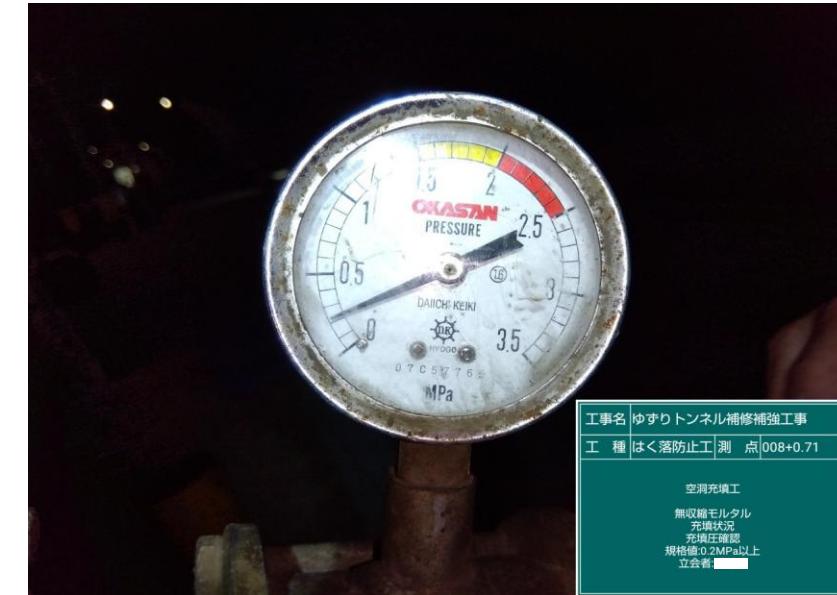
S008+0.71 注入圧確認  
(実績 $0.2 \text{MPa}$ 以上 $\geq$ 設計 $0.2 \text{MPa}$ )

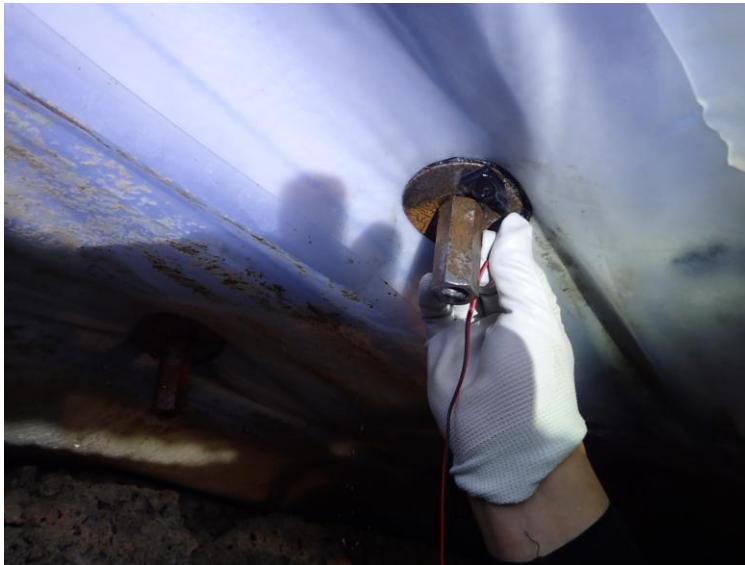
S038+5.9 充填検知センサー設置状況

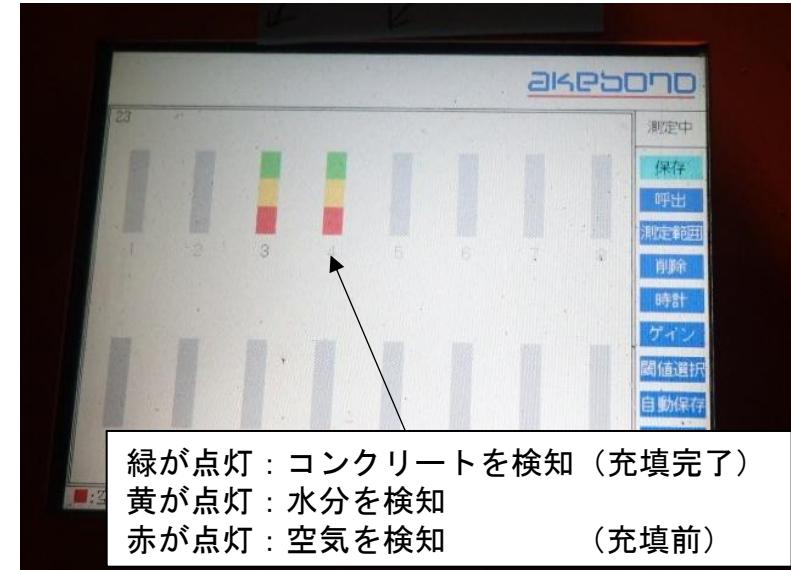
S038+5.9 充填確認

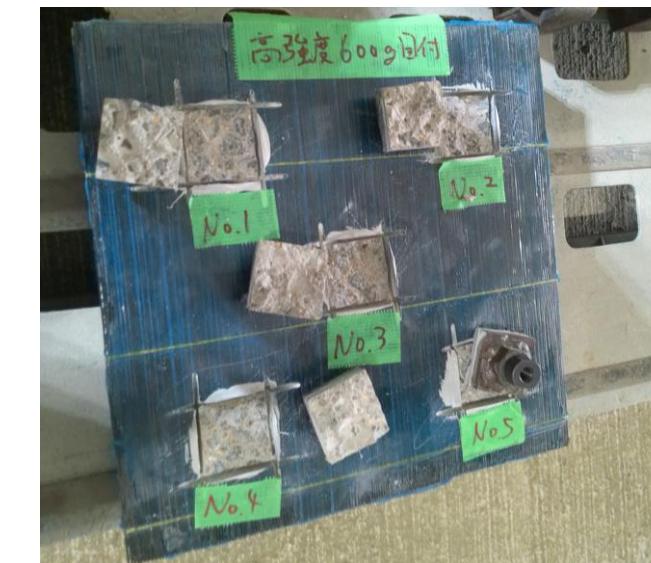
炭素繊維付着量試験  
(はく離に要する引張力が設計の  
接着力1.5kNを上回るかを確認)

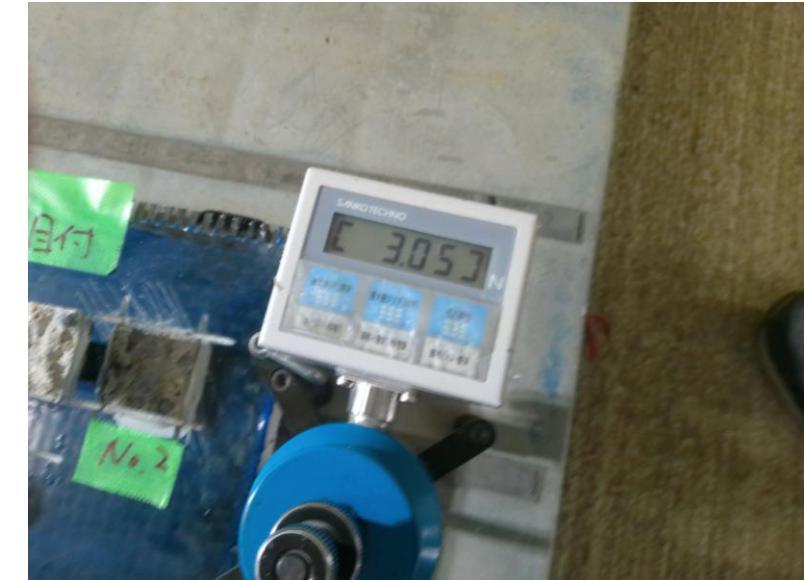
炭素繊維付着量試験  
 $3.05\text{kN} \geq 1.5\text{kN}$
