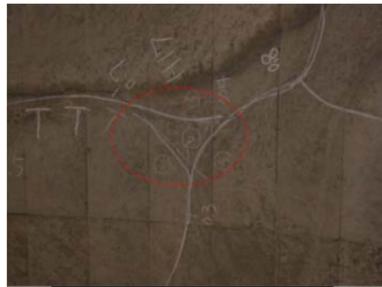
ひびわれ

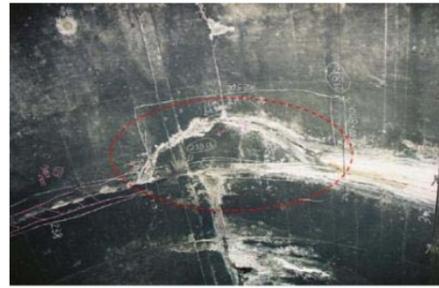
覆工のひびわれ

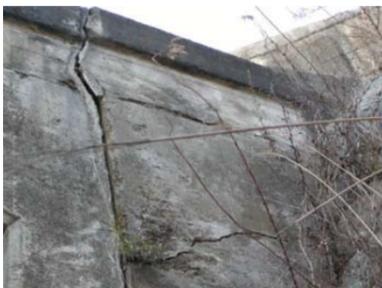
目地部の剥離

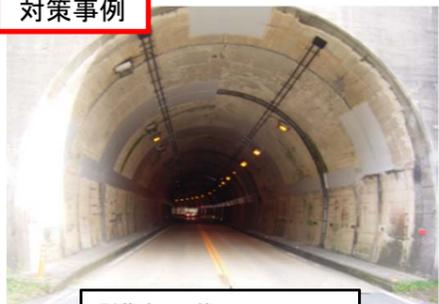
坑門の部ひびわれ

剥落防止工等  
国道173号 曾木トンネル  
(京丹波町八田地内)

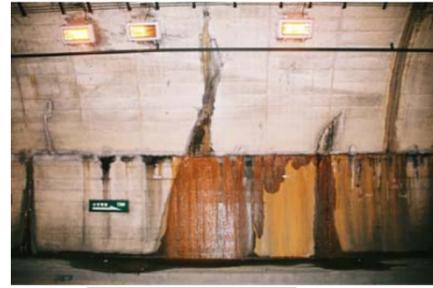
漏水の流下

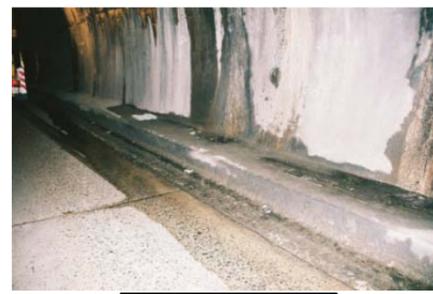
漏水の滞水

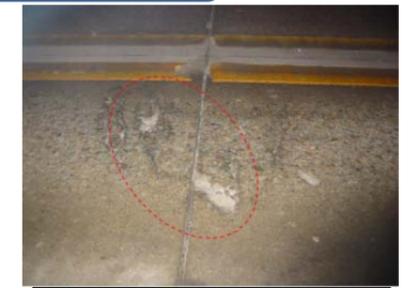
コンクリート舗装路面の段差

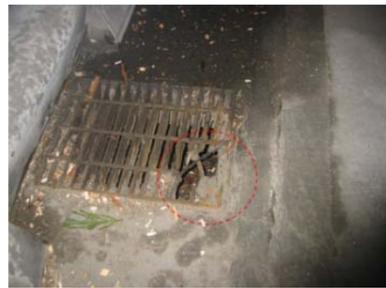
集水柵の破損

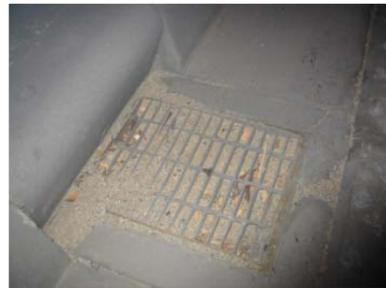
集水柵の閉塞

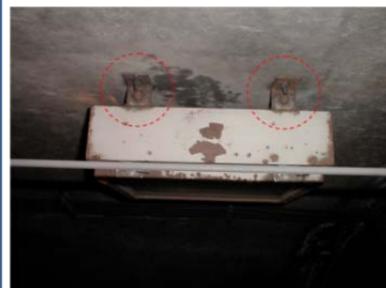
照明器具の腐食

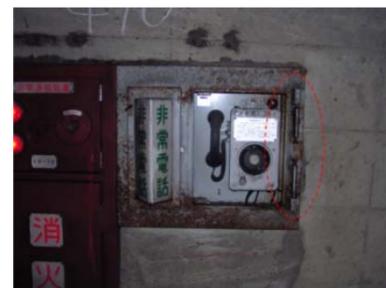
非常電話の破損

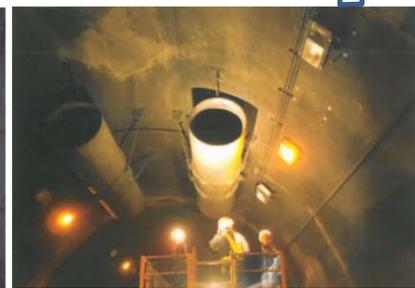
ジェットファン老朽化による更新
