施設の現況	点検・補修等の実施状況	維持管理に係る課題
-------	-------------	-----------

法面

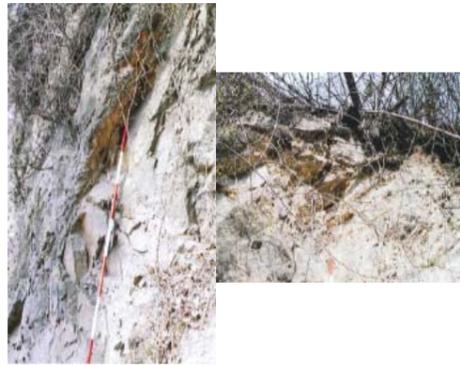
露岩部の浮き石

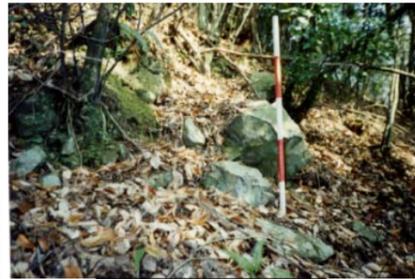
斜面中の転石

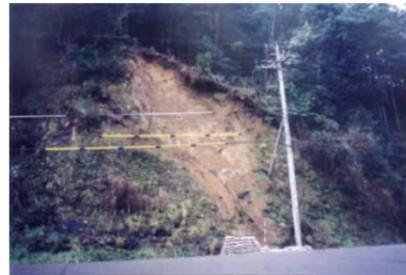
崩落直後

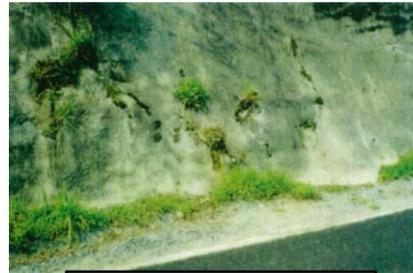
モルタル吹付のひびわれ、植生侵入

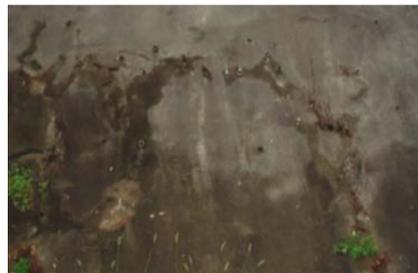
モルタル吹付のひびわれ、浸みだし

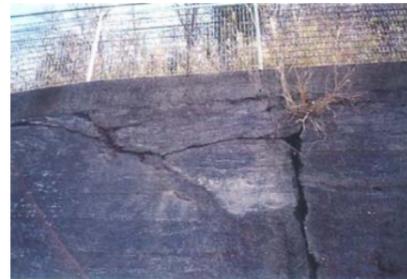
コンクリート擁壁のひびわれ

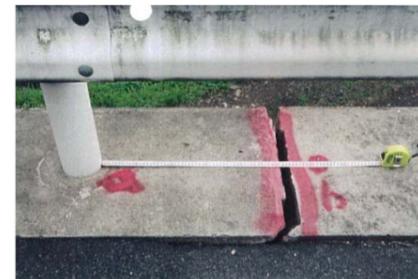
コンクリート擁壁の開口

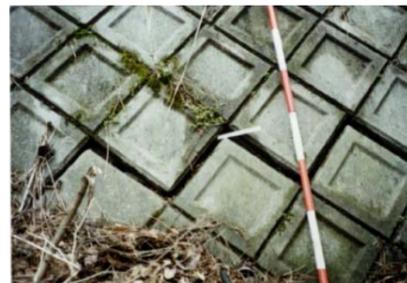
ブロック積みの開口

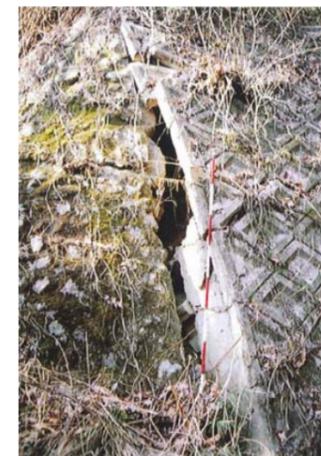
ブロック積みのはらみ出し

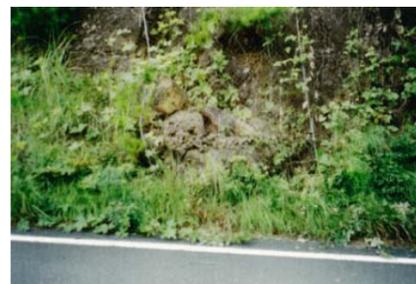
落石防護網内の堆積

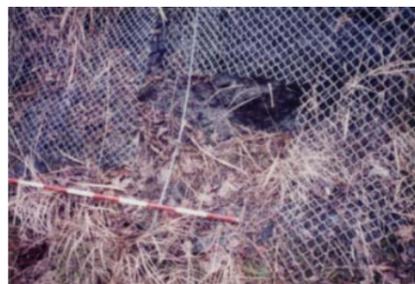
落石防護網の破れ

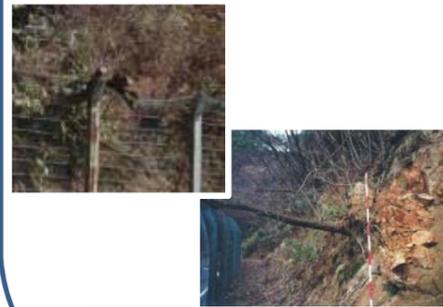
落石防護柵の破損

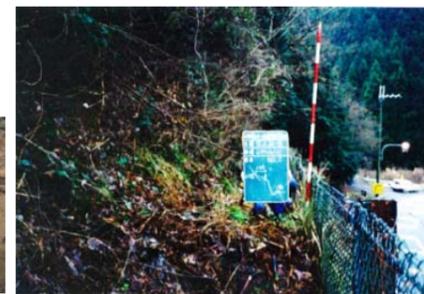
落石防護柵内の堆積

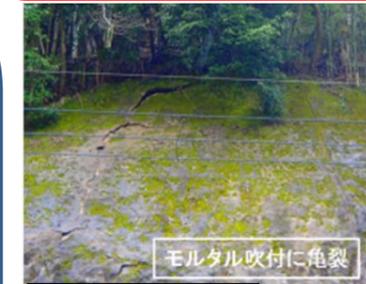
モルタル吹付に亀裂

H26.4.4: 点検時に発見

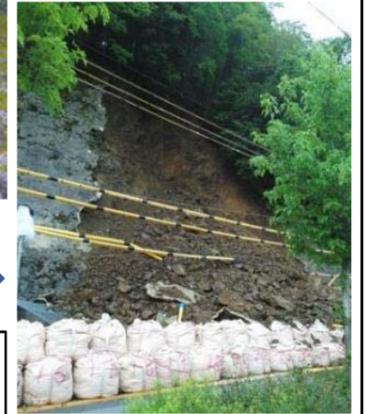
H26.5.23: 崩落
事前の土のう設置により、
車両等被害無し
