第 1 回
天井川に関する技術検討委員会(資料1)

～弥陀次郎川の欠壊と復旧の状況について～

京 都 府

資料1 弥陀次郎川の欠壊と復旧の状況について

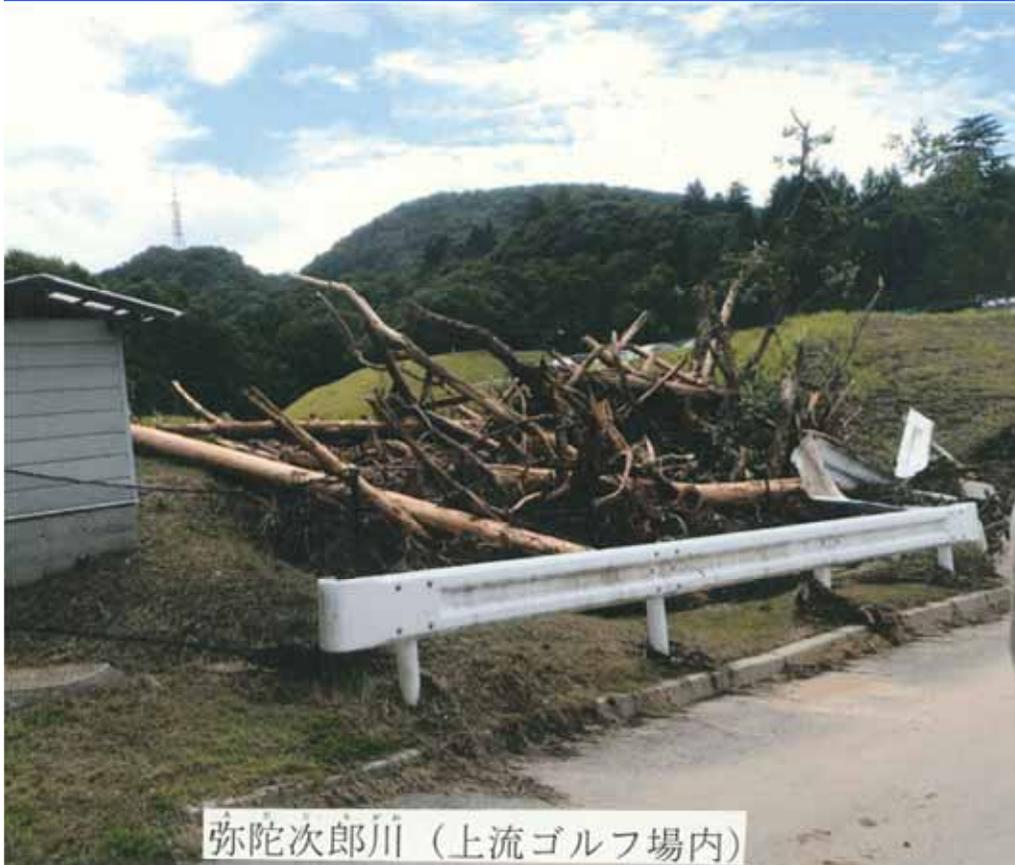
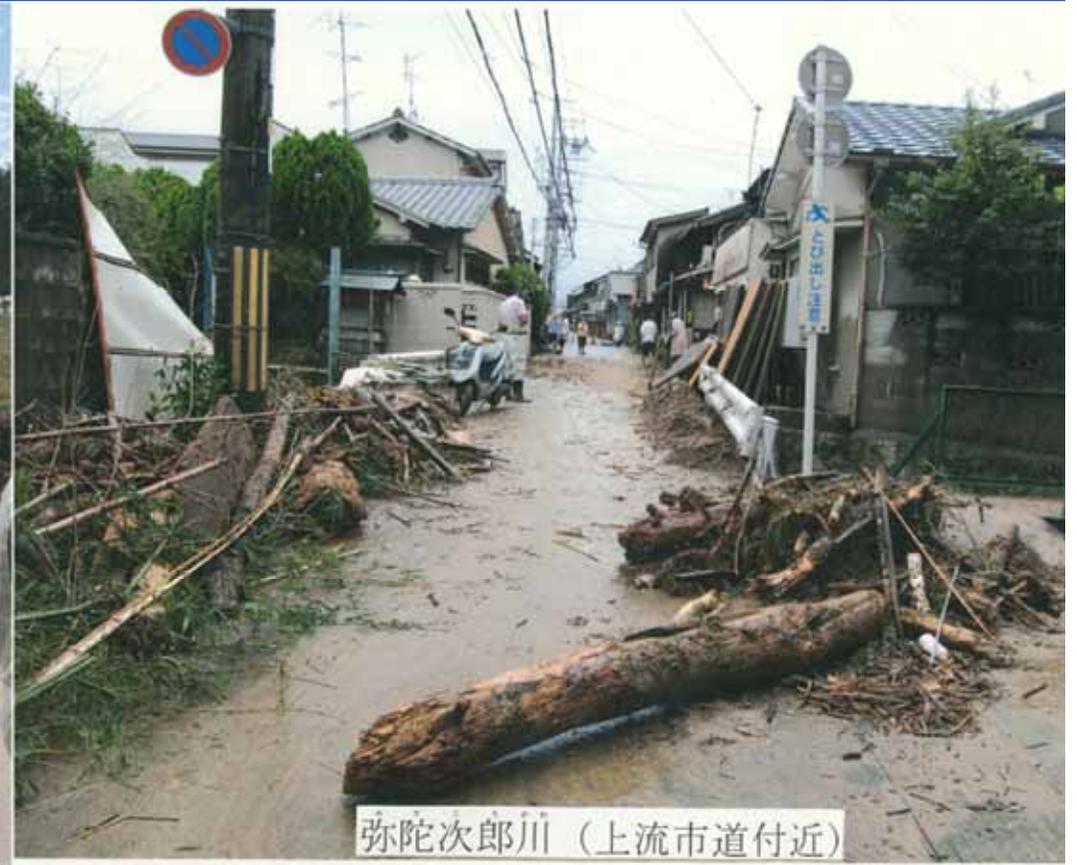
流域の状況

上流域で流木がみられる。

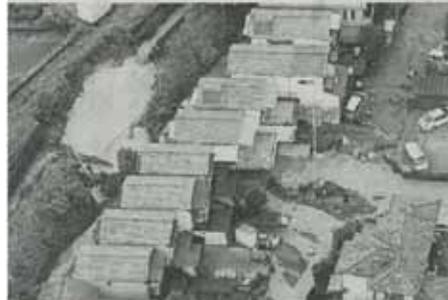
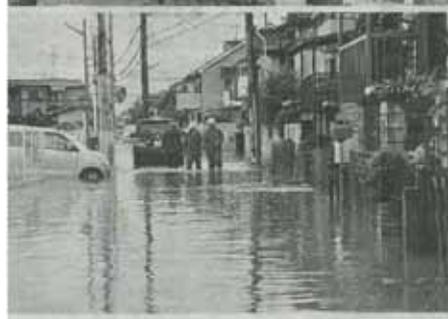
●弥陀次郎川の決壊で浸水した宇治市の住宅地(14日午前0時42分、ヘリから) ●周囲より低い場所にある住宅地では、排水路の機能不全で一部が冠水した(14日午前9時38分、宇治市伊勢田町井戸)

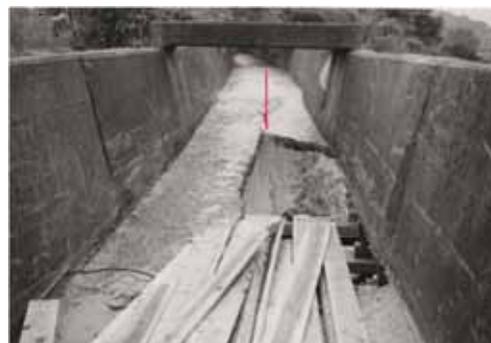
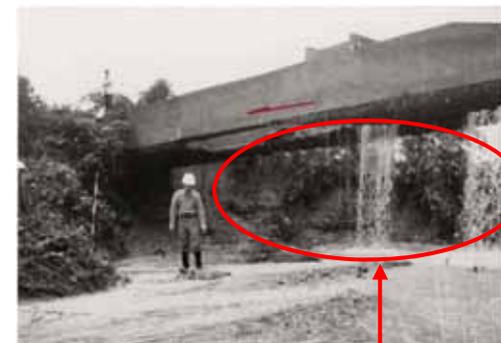
【弥陀次郎川の災害状況(昭和42年7月洪水)】

溢れた水により、河川を支えている盛土土砂がえぐりとられ、コンクリート水路部だけがあたかも水路橋のように残る状態となった。
さらに川底のコンクリートに大穴があき、河川水が滝のように流れ出した。

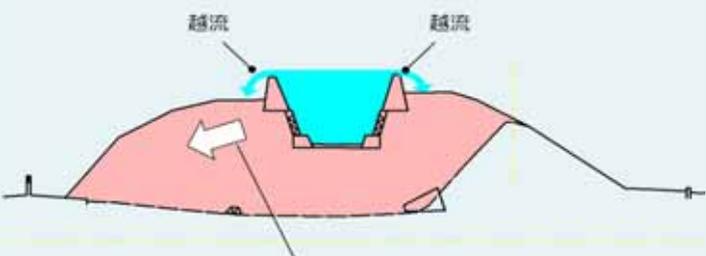
<p>越流水流によって直接堤体が侵食されて、護岸と河床の破壊をまねいた</p>	<ul style="list-style-type: none"> ■ 洪水流解析の実施 (解析条件) 流量:天井川区間上流端で河道満杯となる一定流量(定常流解析) 河道形状:河道湾曲形状(平面2次元解析) 粗度:破堤地点で樹木が繁茂していたか点検・巡視記録から確認 ■ <u>近隣住民へのヒアリングによる越水の有無等の情報収集(実施済み)</u>
<p>②浸透破壊</p>

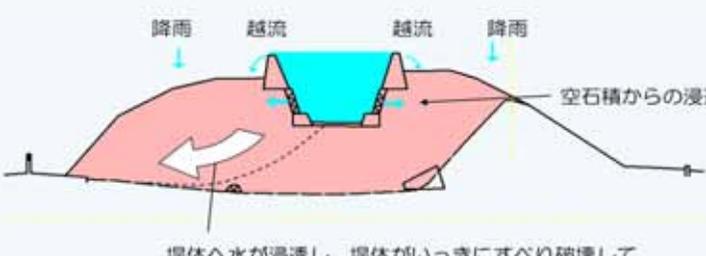
<p>堤体へ水が浸透し、堤体がいきなりすべり破壊して護岸と河床の破壊をまねいた</p>	<ul style="list-style-type: none"> ■ 堤防の浸透破壊に対する安定計算の実施(土質試験) ■ 破堤地点以外での堤防変状等に関する点検 ■ 既往出水と今回出水の比較 ■ 既往出水時の堤防など変状に関する記録の整理
<p>③3面張り水路空石積部の損壊(あるいは河床部コンクリートの破損)</p>

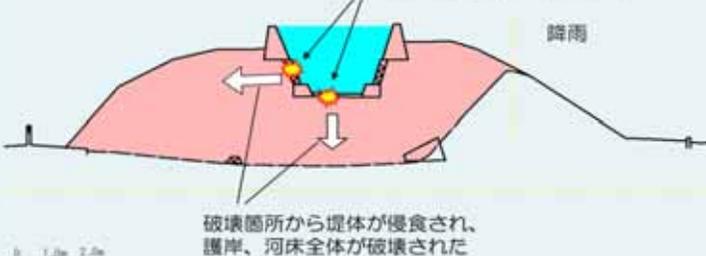
<p>破損箇所から堤体が侵食され、護岸、河床全体が破壊された</p>	<ul style="list-style-type: none"> ■ 河道状況の確認 ■ 3面張り水路のコンクリート変状・補修に関する記録の整理 ■ 流送された空石材の確認
