第 2 回
天井川に関する技術検討委員会

資料1－弥陀次郎川の決壊メカニズムの解明

京 都 府

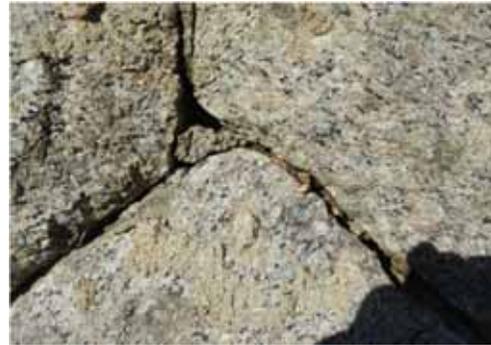
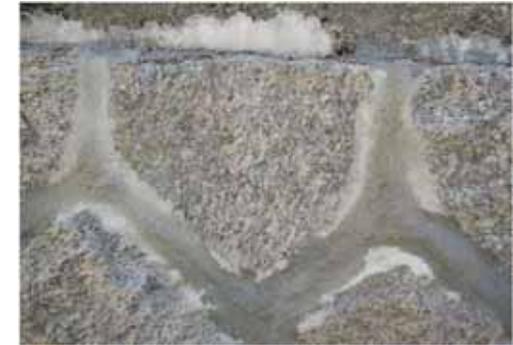
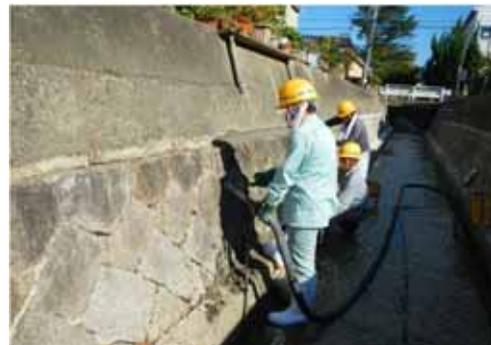
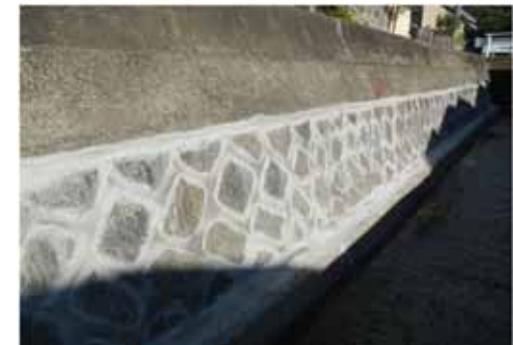
石積み護岸の構造確認

石積護岸の目地からモルタルを注入

上出橋下流で抜石したところ、胴込コンクリートが確認された

練り石積み護岸と判断

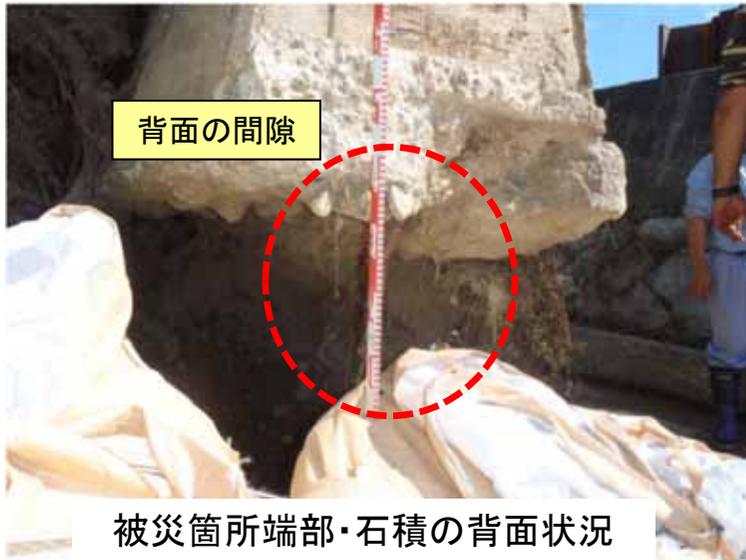
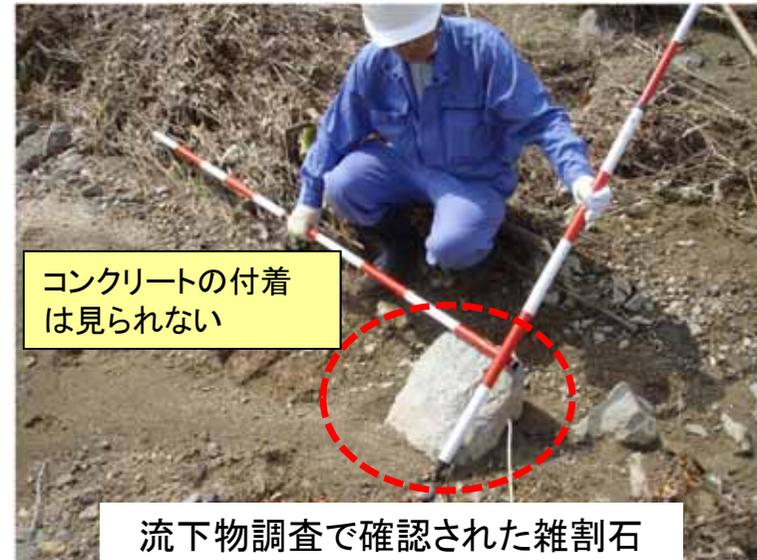
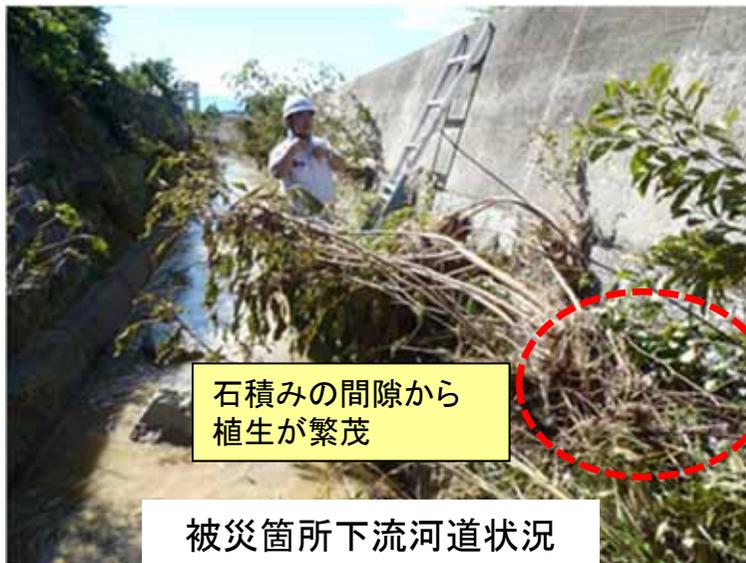
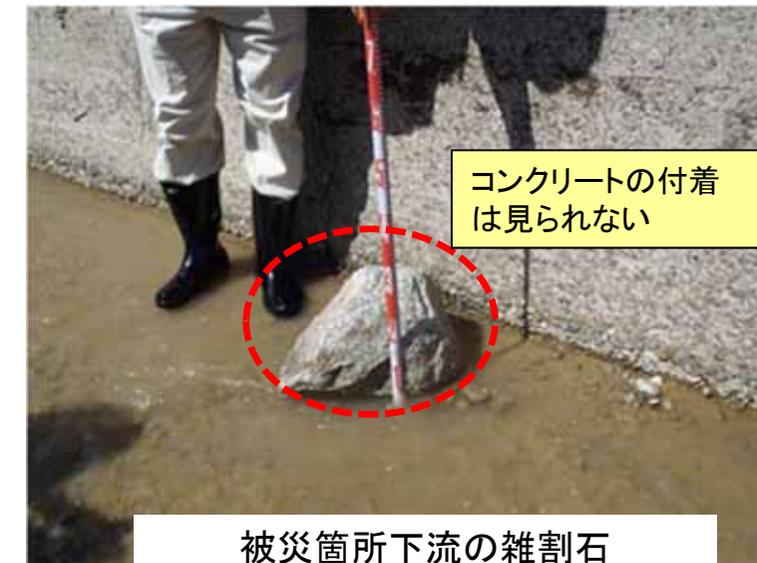
石積み護岸の構造確認

練石積み護岸であるが、近年施工のものほど堅固に一体化された構造ではない。

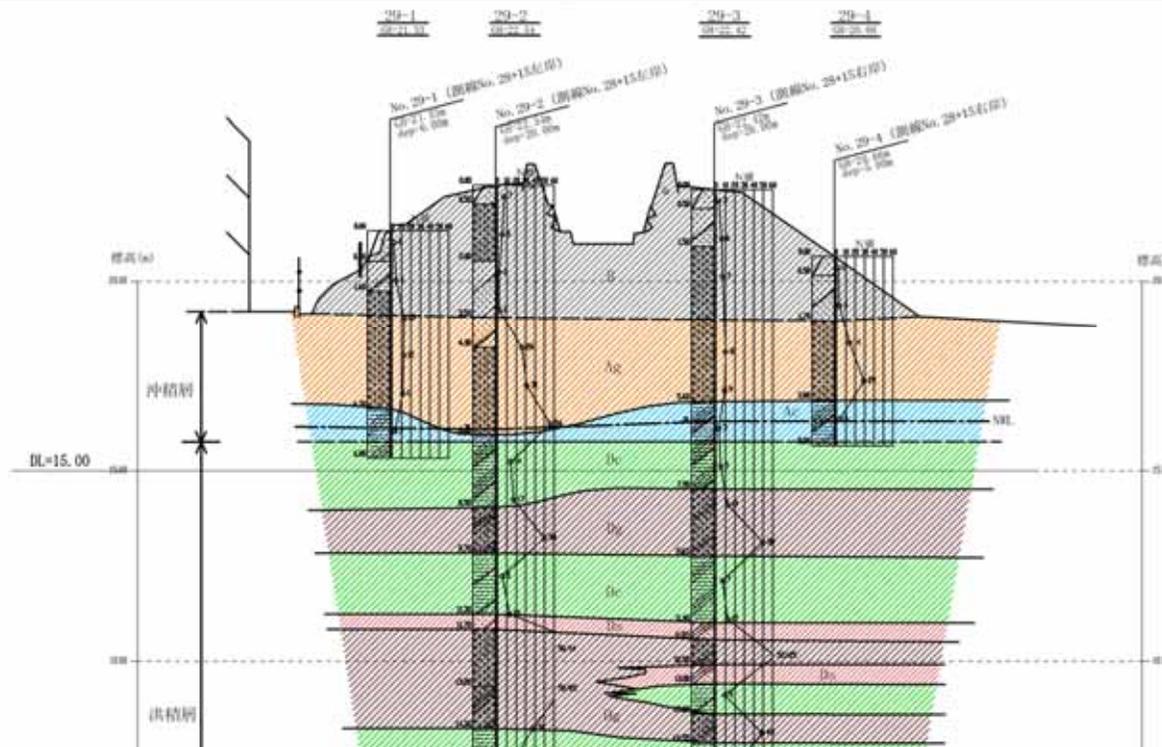
破堤地点直近の土質断面【速報】

- ・ 堤体および基礎地盤は、礫分の多い砂質土で構成され、透水性が高いと推測される。
- ・ 平常時の地下水位は堤体下3m程度と深い。
- ・ 堤体下3～4m程度で洪積層が確認される。

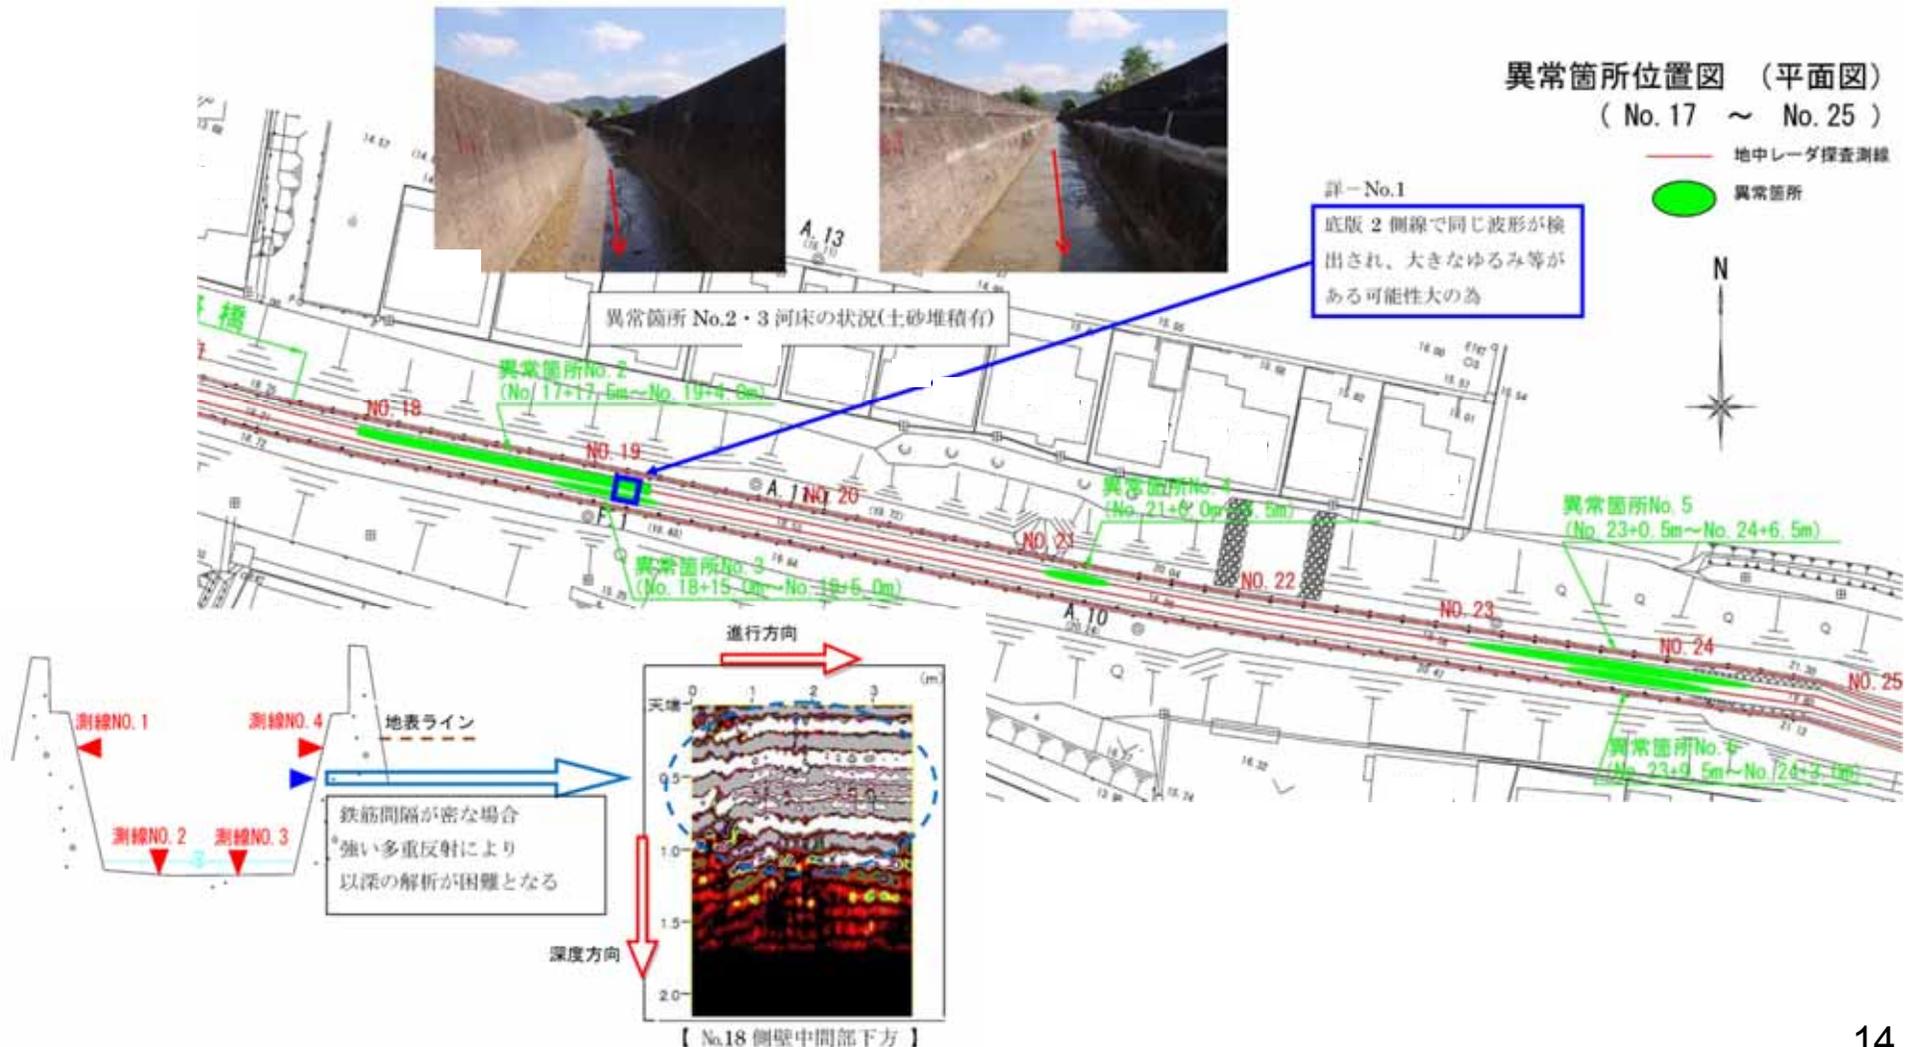
レーダー探査による変状状況【速報】

レーダー探査による調査の結果、河床コンクリート背面に、変状の可能性が考えられる箇所がいくつか確認された。
今後、これらの変状箇所についてコア抜きおよびファイバースコープによる確認を行う。

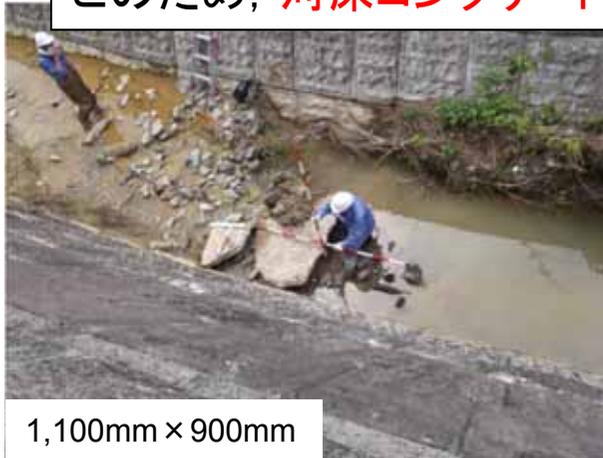
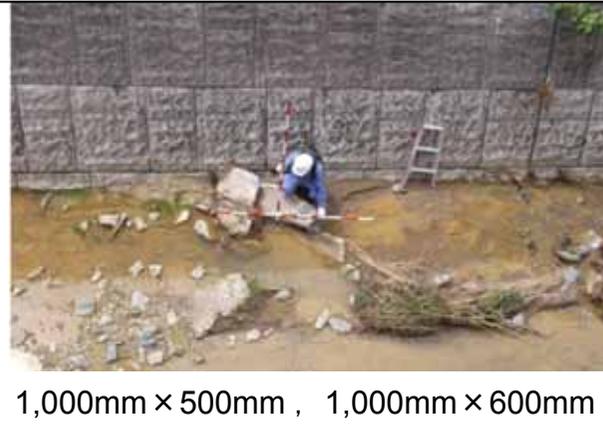
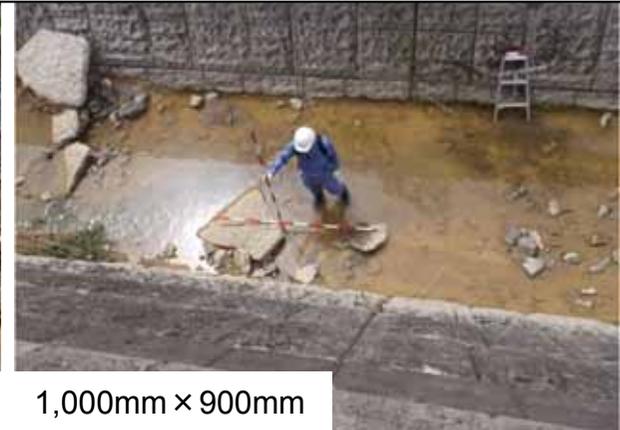
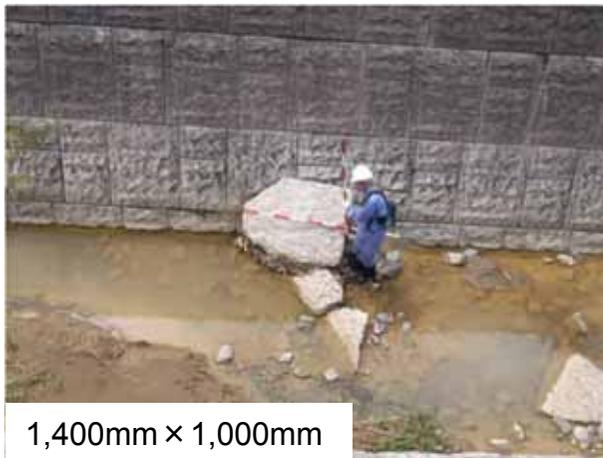
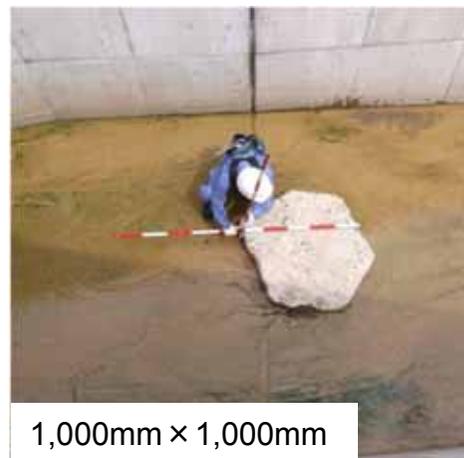
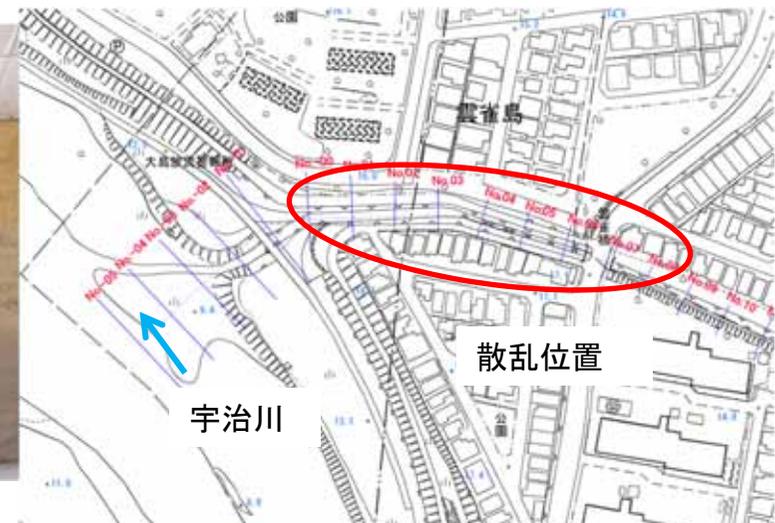
河口部の流下物状況(コンクリート片)

弥陀次郎川の河床張りコンクリートと推測される**コンクリート片が、主に弥陀次郎川河口部～宇治川合流部までの間で多数確認**された。これらには、破堤箇所の河床張りコンクリートも含まれていると考えられる。
このため、**河床コンクリートは、破堤前に損傷を受け下流に流れていったと推測される。**

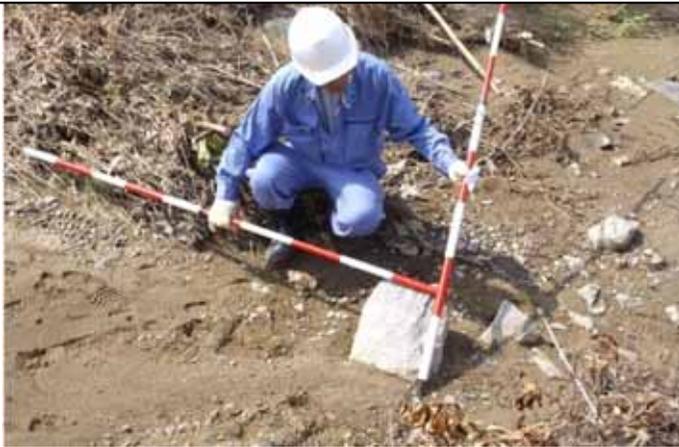
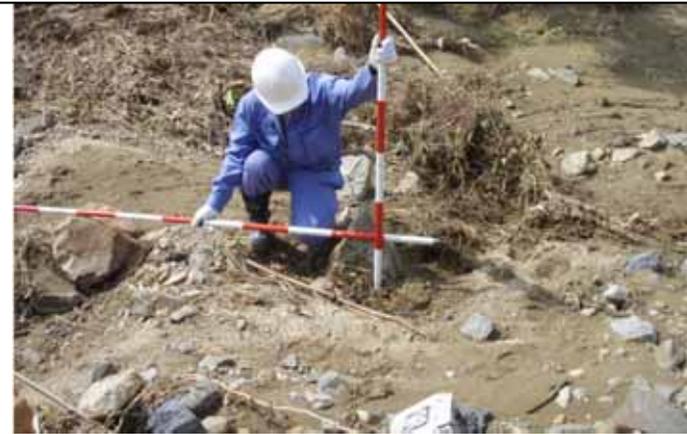
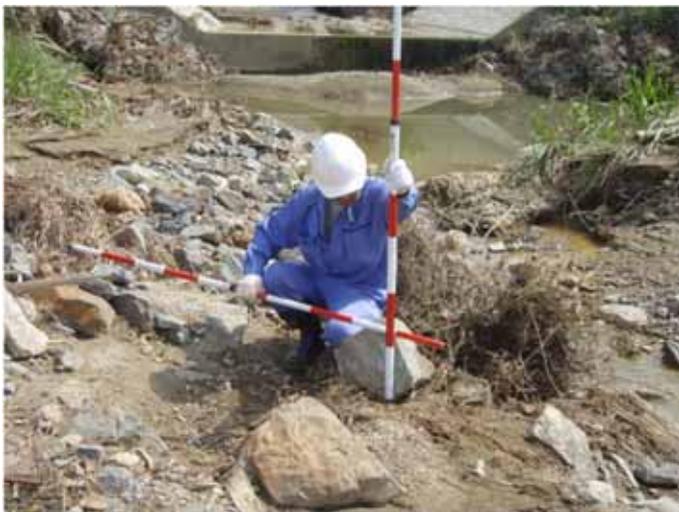
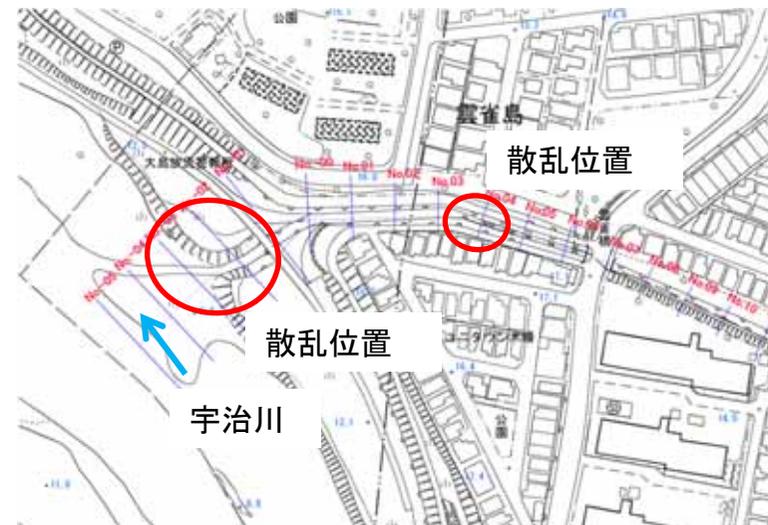
河口部の流下物状況(雑割石)

破堤箇所の石積みの材料と推測される雑割石が、宇治川合流部および弥陀次郎川河口部で合計4個確認された。
コンクリート片に比べて量が少ないため、雑割石の多くは、破堤前には下流に流れていかなかったことが推測される。

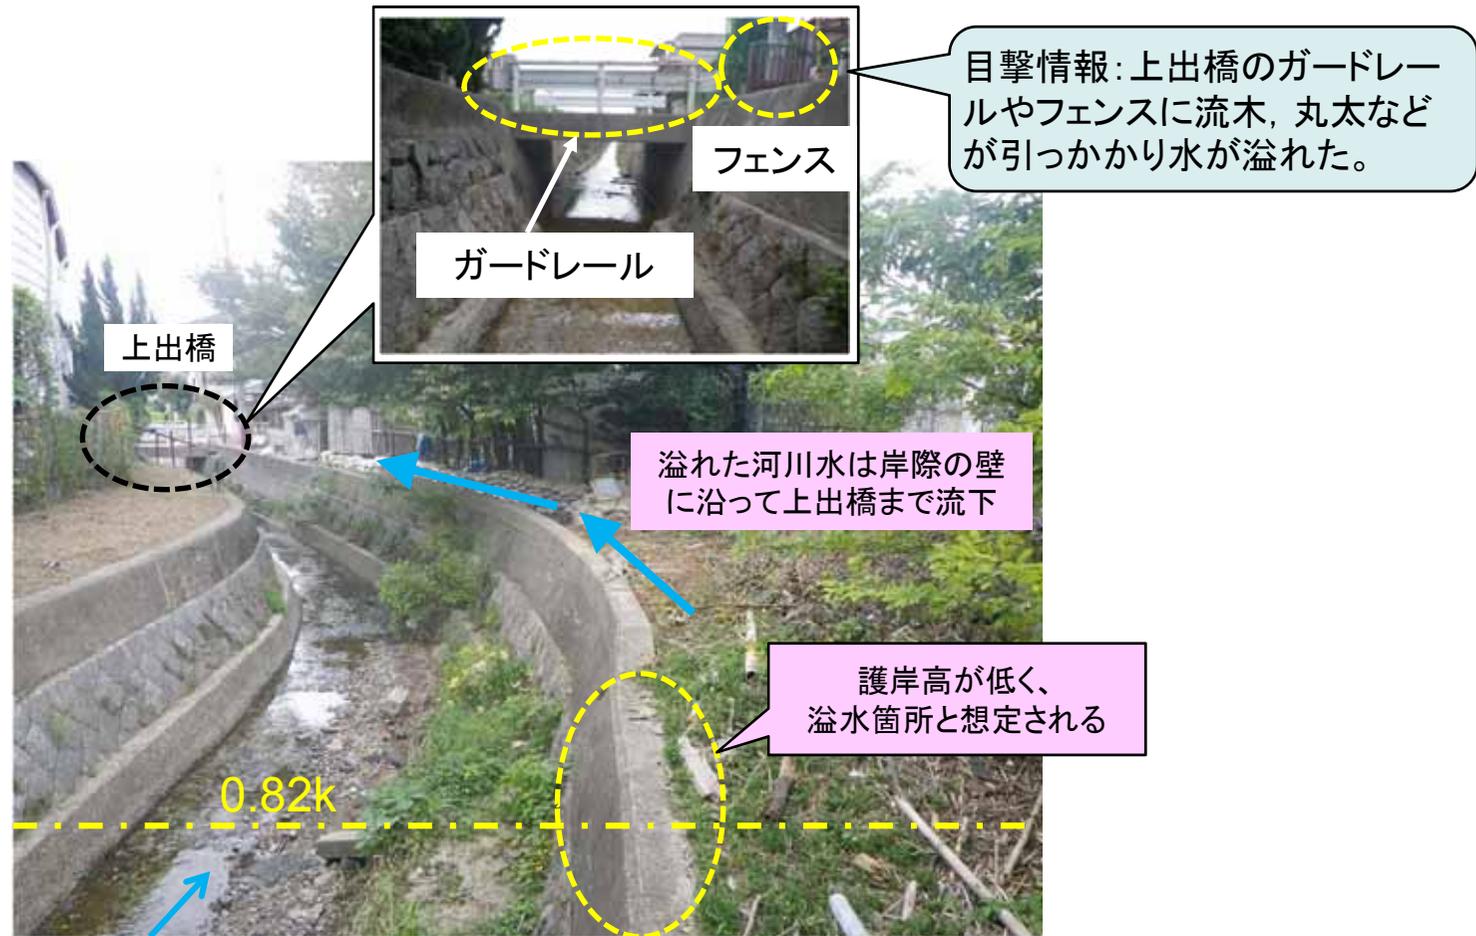
上出橋上流部の溢水状況の推定

0.82k付近で溢れた水は、岸際の壁に沿って上出橋まで流下し、上出橋に堰き止められるような状況であったと推察される。

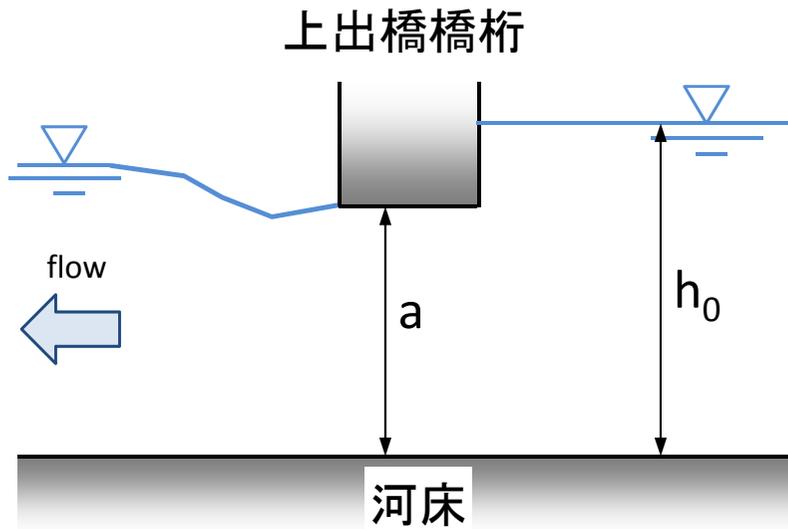
被災流量の推定

- ・上出橋によって作られる狭窄箇所を水平水路床のゲートと見なし、ゲートからの自由流出として流量を推定する。
- ・以下の計算式により、想定流量は $Q=13.5\text{m}^3/\text{s}$ となる。
- ・ $Q=13.5\text{m}^3/\text{s}$ が破堤箇所を流下した場合の水位は、堤防肩高より10cm～20cm程度下となる。

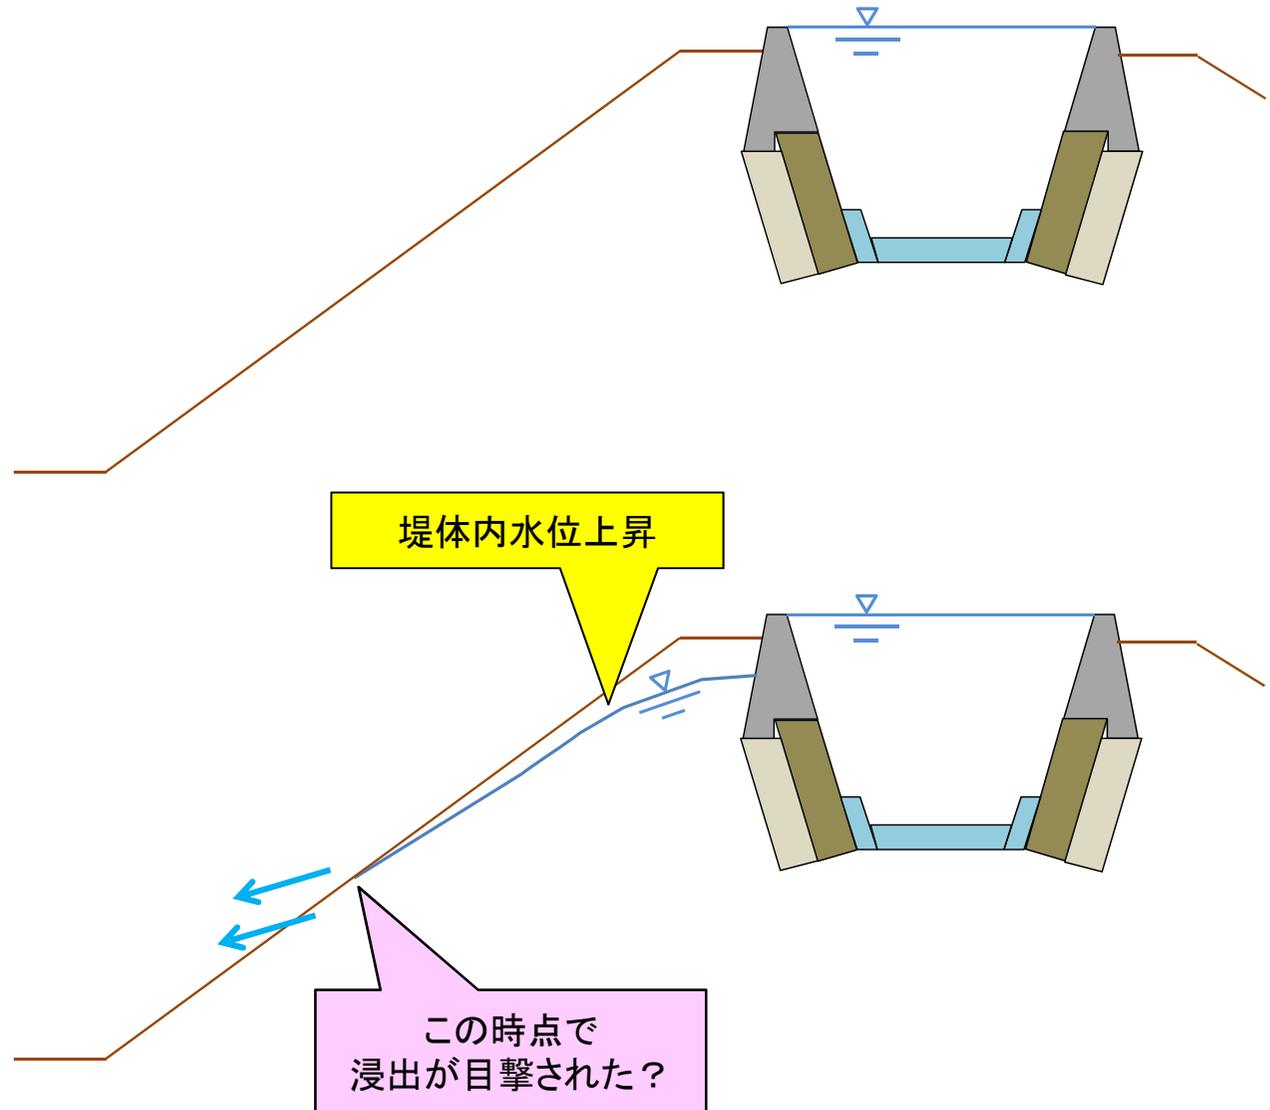
これまでのデータから想定される破堤シナリオ(その1)

①水位上昇

②堤体内水位上昇

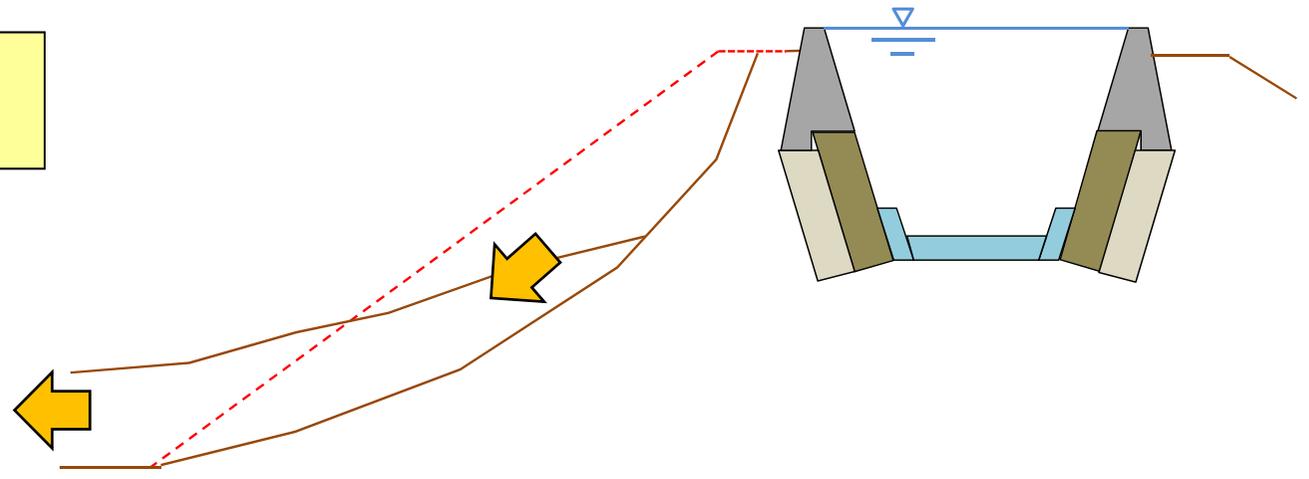
③すべり破壊
またはパイピング発生

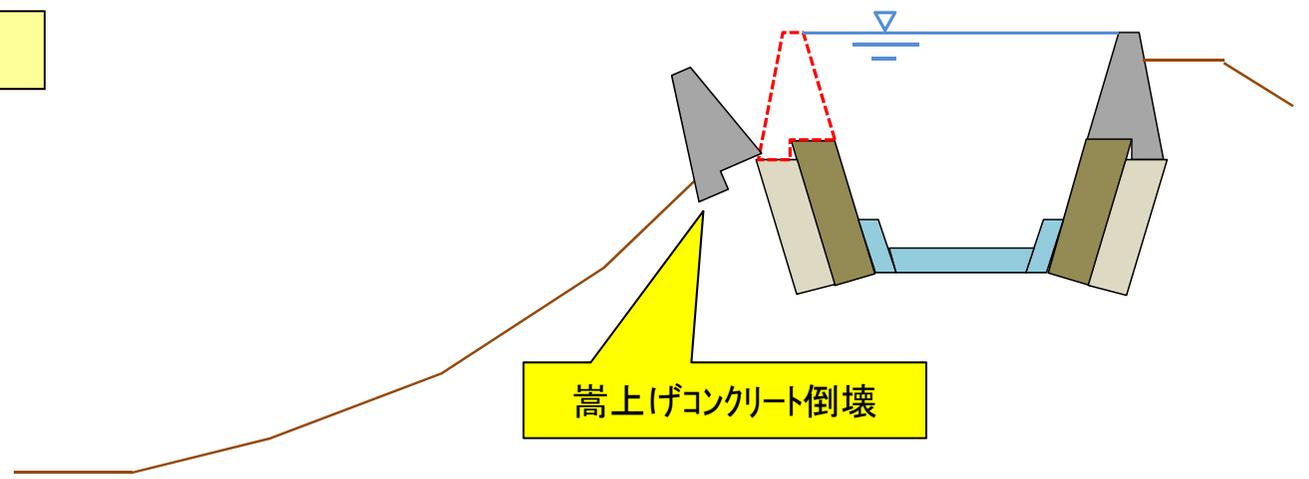
④嵩上げコンクリート倒壊～破堤

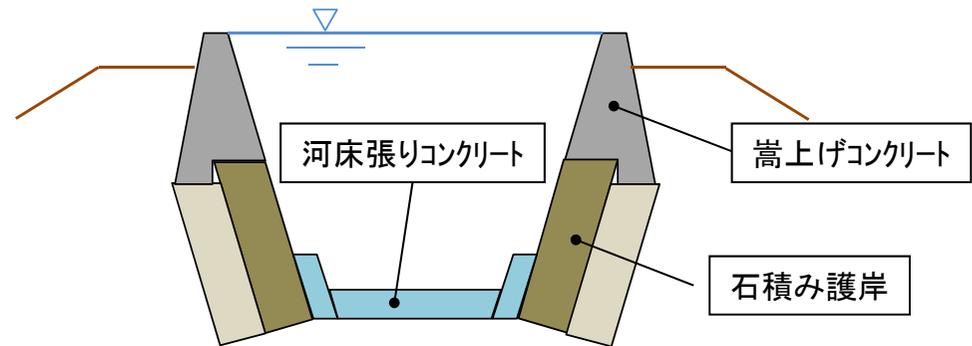
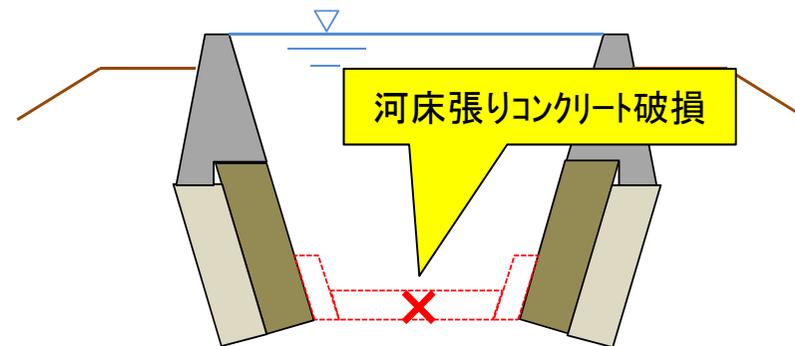
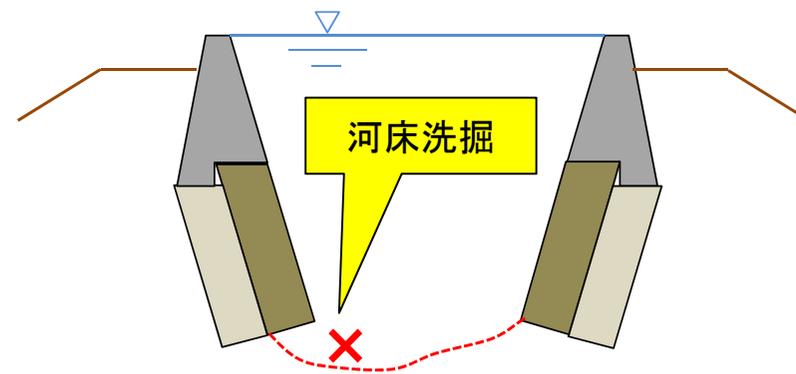
これまでのデータから想定される破堤シナリオ(その2)

①水位上昇

(土石や流木等の混入した洪水)

②河床張りコンクリート破損

③河床洗掘

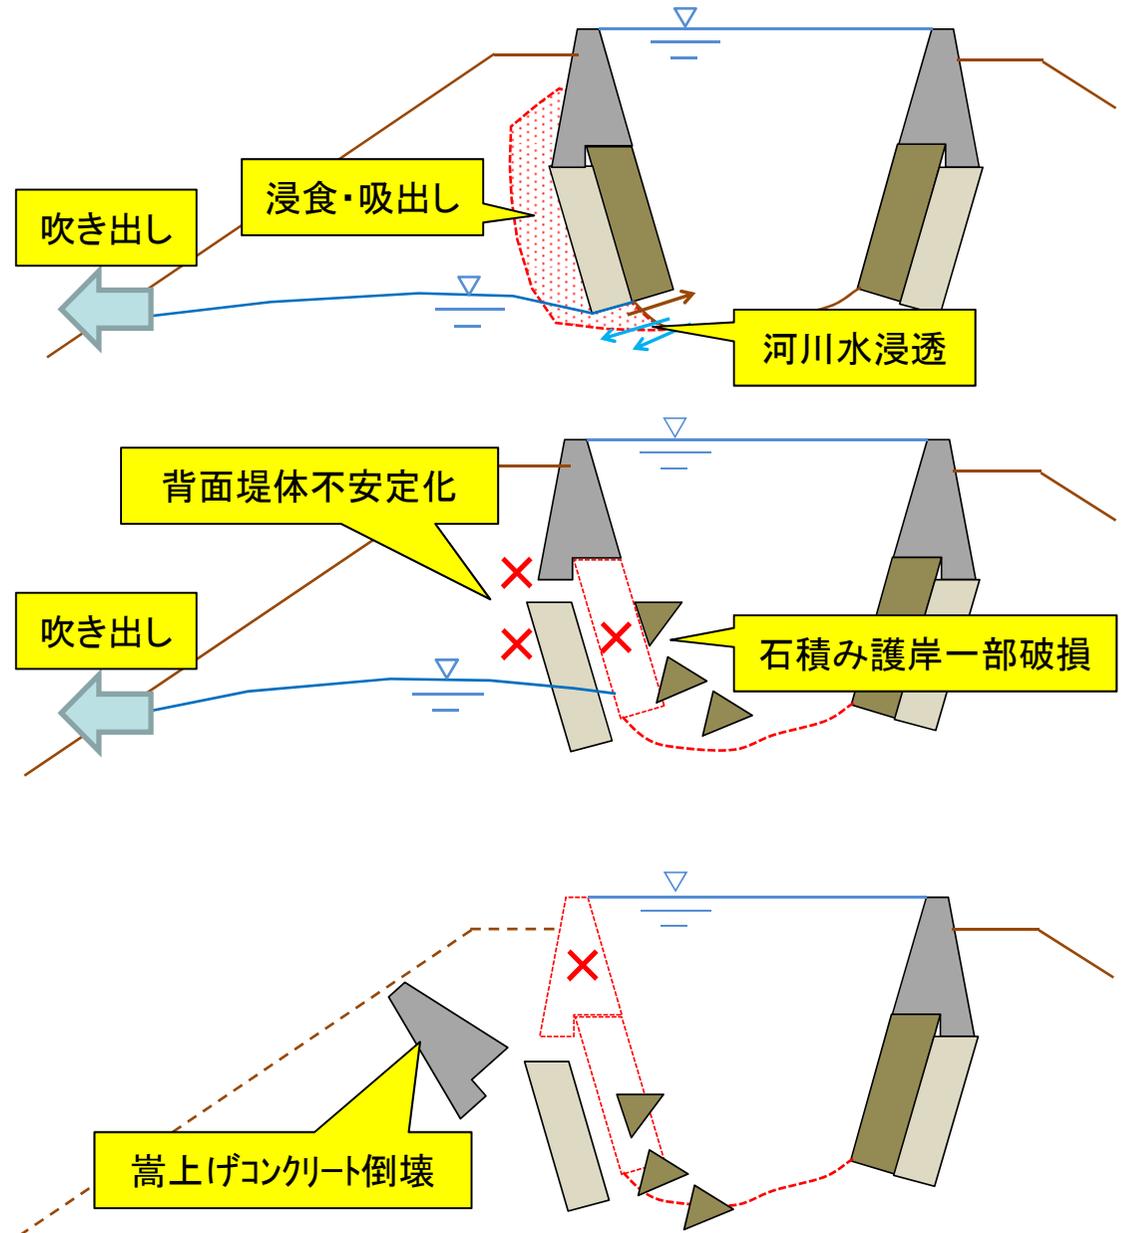
これまでのデータから想定される破堤シナリオ(その2)

⑤ 浸食・吸出しの進行

④ 護岸一部破損、吹き出しの浸食により堤体崩壊

⑤ 嵩上げコンクリート倒壊～破堤
