4. これまでの議論のまとめ

これまでの議論のまとめ(1)

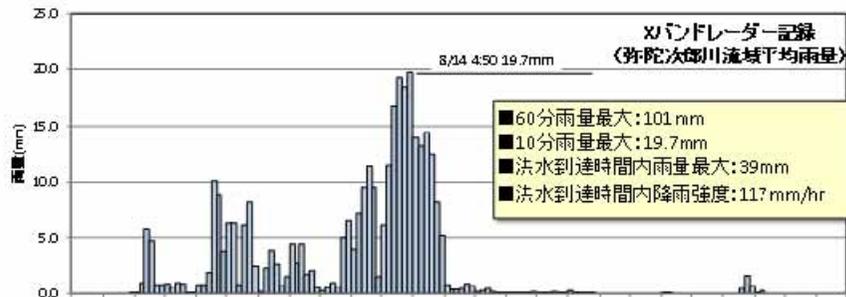
Xバンドレーダ記録
弥陀次郎川流域平均雨量
総雨量: 325mm
60分雨量最大: 101mm
10分雨量最大: 19.7mm

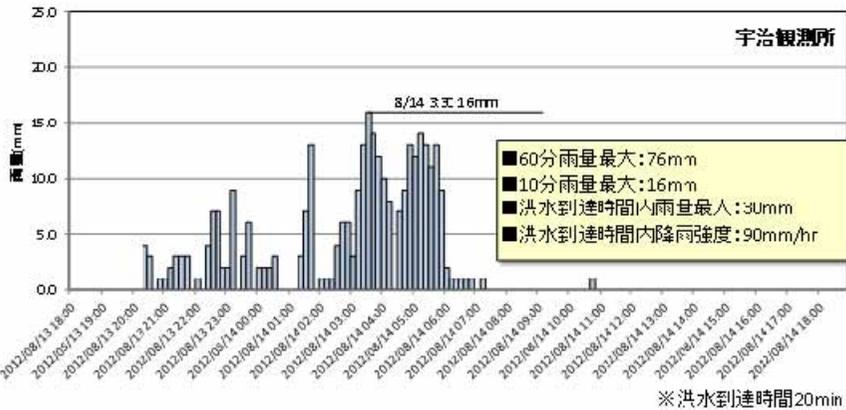
宇治観測所
総雨量: 307mm
60分雨量最大: 76mm
10分雨量最大: 16mm
3時間最大雨量: 186mm
(S28台風13号: 109mm)

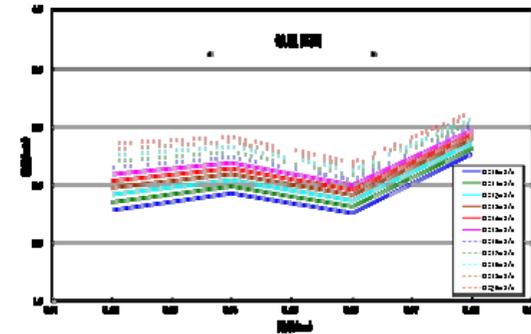
流速2.5~3.0m/s(石積み植生有り)

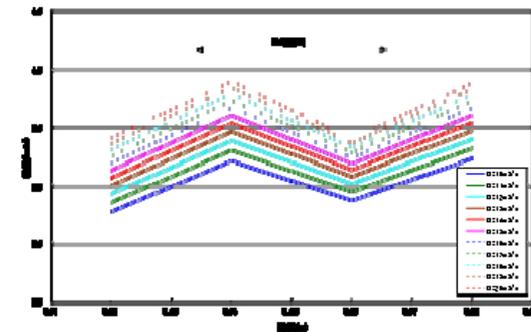
流速3.0~3.5m/s(石積み植生無し)

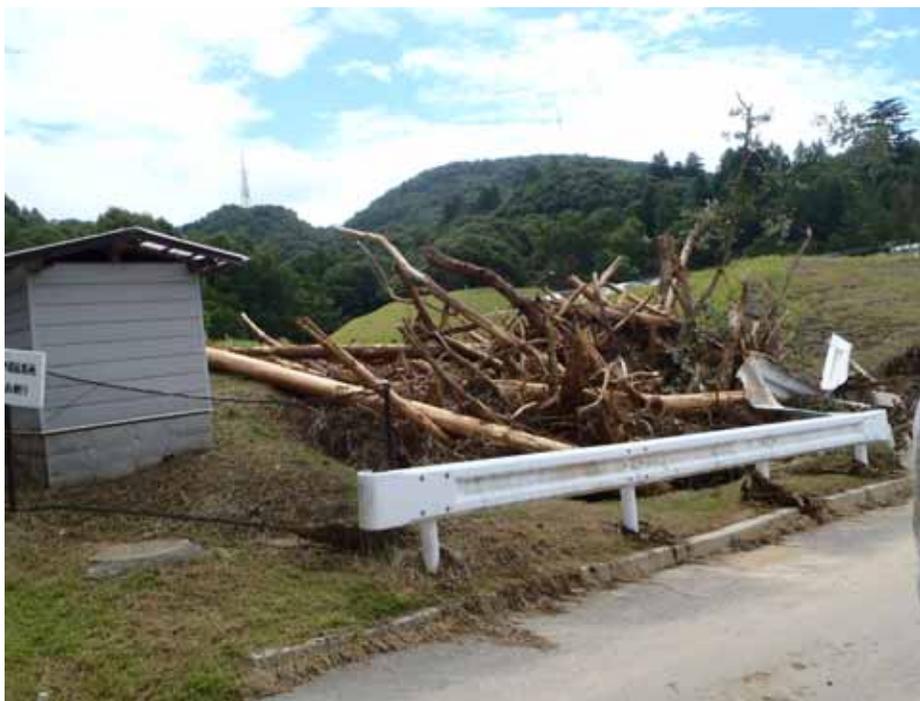
山地が崩壊し、大量の土石、流木が流出

上流 ゴルフ場 閉塞した流木

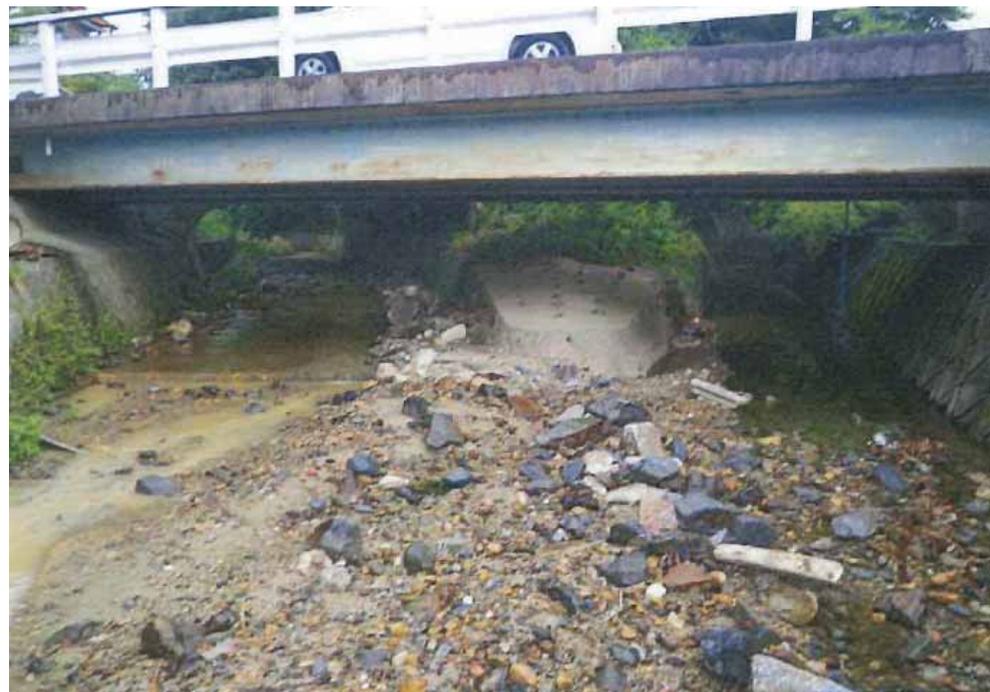
上流 小弥陀次郎川 土石の堆積

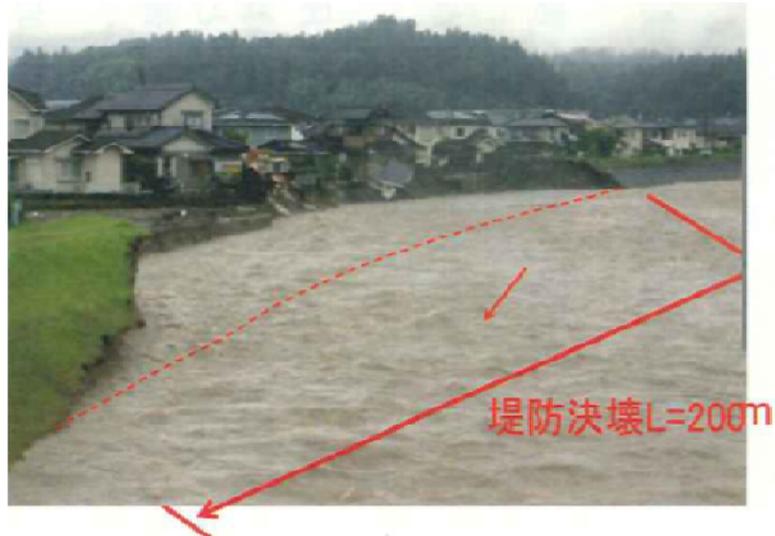
平成24年7月 花月川(大分県)

侵食による堤防破壊

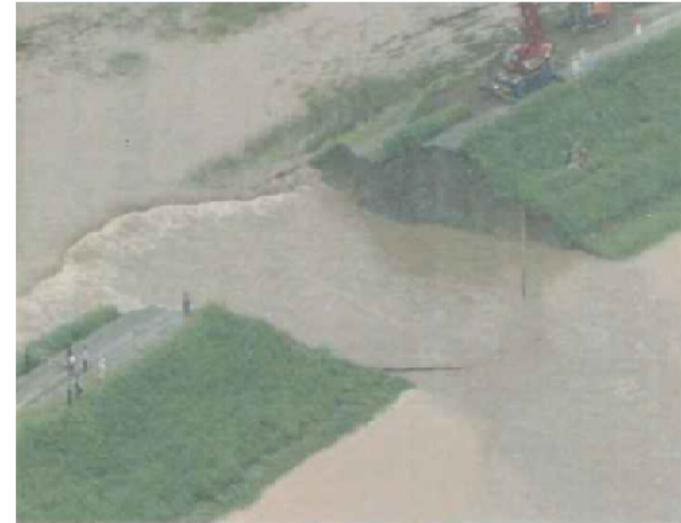
平成24年7月 矢部川(福岡県)

浸透による堤防破壊

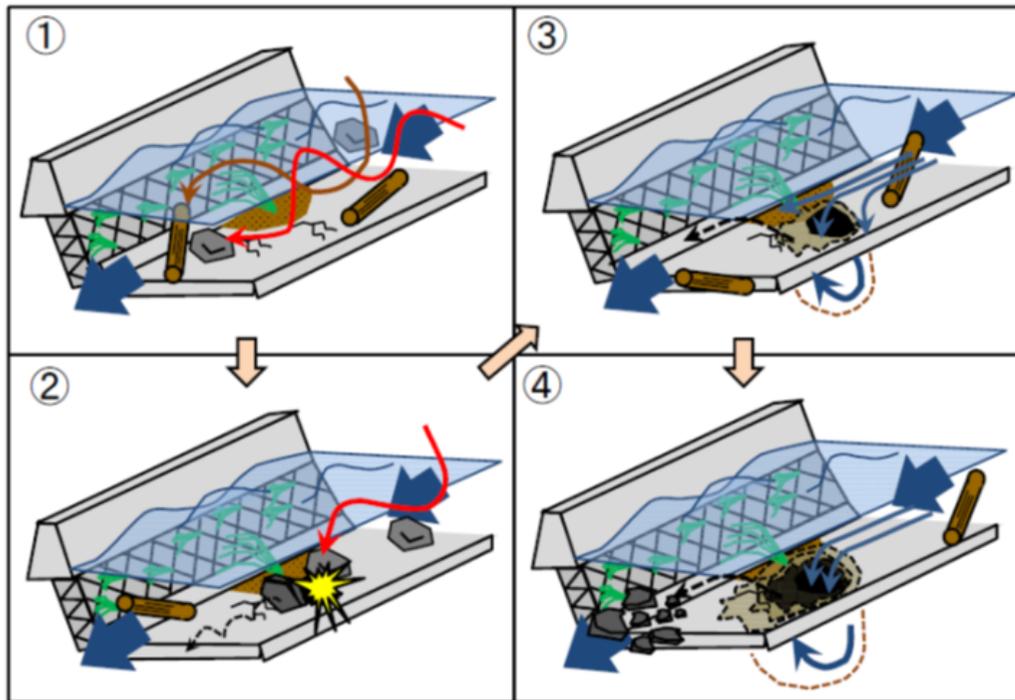
- ・河床コンクリートの破壊は、①水流(流速)による摩耗・ひび割れ、②流下物(岩石、流木等)の衝突、等が複合的に相乗して始まった可能性が高い。
- ・河床コンクリートの損壊後、下流側に損壊部分が広がっていく。

①洪水流により流下物が発生

②流下物衝突で河床が損壊

③損壊箇所で洗掘が発生

④水流により河床損壊が拡大

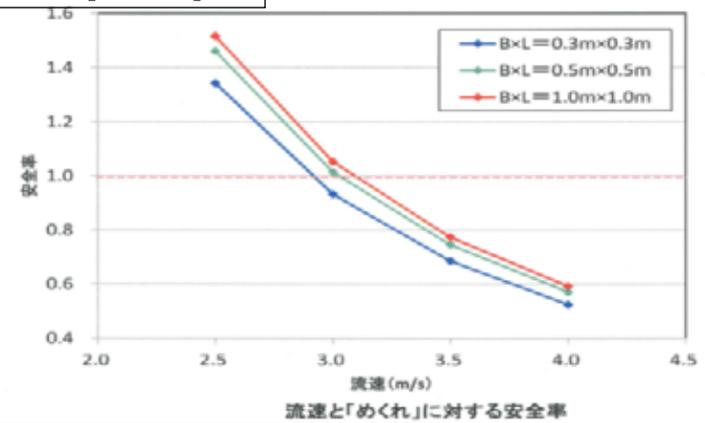
流速と「めくれ」

水流で河床損壊が拡大するか 0.3m²、0.5m²、1.0m²のコンクリート版 (t=15cm)

流速が3.0m/s以上で安全率1.0以下=「めくれ」発生

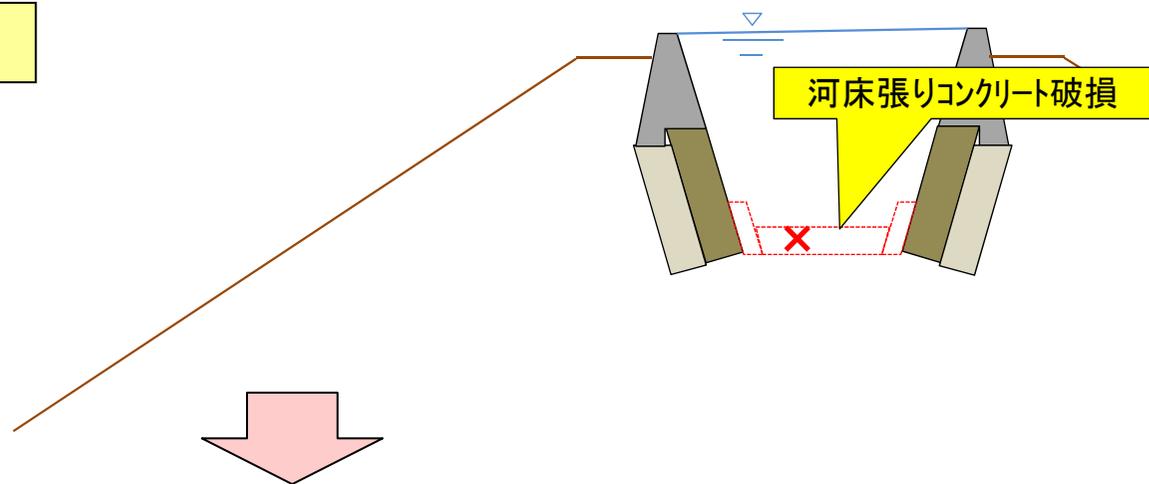
河床コンクリート破損

・流下物等により河床コンクリートが破損

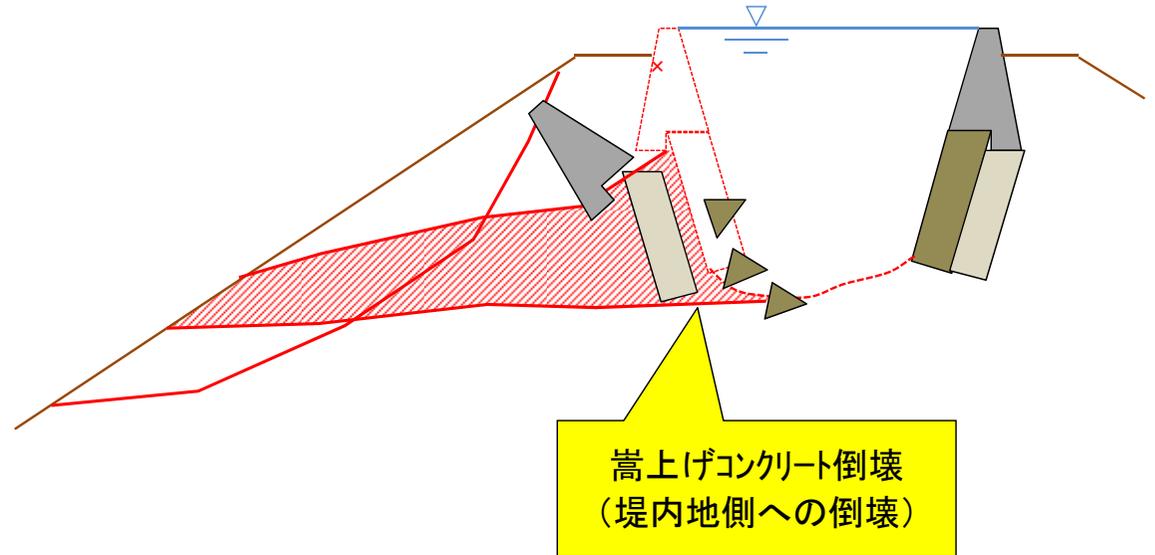
河床コンクリート破損・河床洗掘

・堤体が真下、又は宅地側に崩壊

すべりが発生する可能性もある

特に今回の未曾有の豪雨では、山地の崩壊が発生し、土石や流木が大量に含まれた洪水流が短時間に上昇と下降を繰り返しながら河道内を流下したことにより、損壊、河床のめくれや侵食が急激に進行し、堤防の欠壊に至ったと考えられる。

このような激しい洪水流に天井川が見舞われることは、これまでに経験したことのない事であり、今回の経験を踏まえ、特に弥陀次郎川のような水位が乱高下する幅の狭い水路型の天井川に対し、河床と護岸がこのような激しい洪水流に耐えられるような補強策を講じる事が急務である。
