乱流の状況とその影響

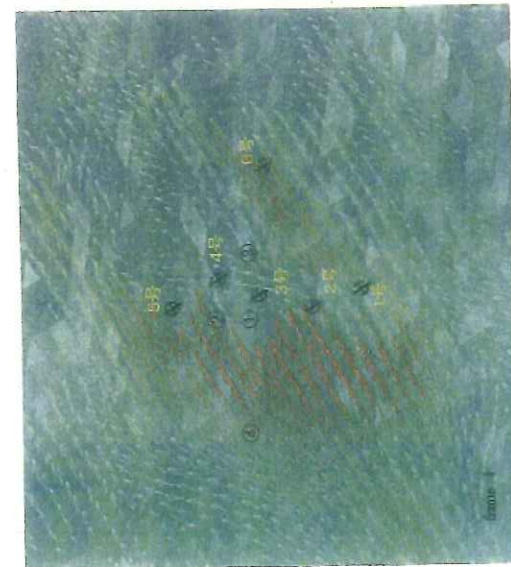
ケース1 (風向: WSW)における風車廻りの風況

ケース1 (風向: WSW)
3号の西側に無風域 (①) ができ、4号機は、W方向 (②) とSW方向 (③) の2方向から風を受けている状態となっています。

特にW方向の風は西側の斜面の窪み地形 (④) により増速されたり、剥離したりし断続的に風車に吹き込んでいます。

2号、3号付近を通る風向きはSW方向 (⑤) に曲げられており、4号風車に至っています。この原因は3号風車の西側の尾根筋と2号風車の東と南の丘の影響と考えられます。

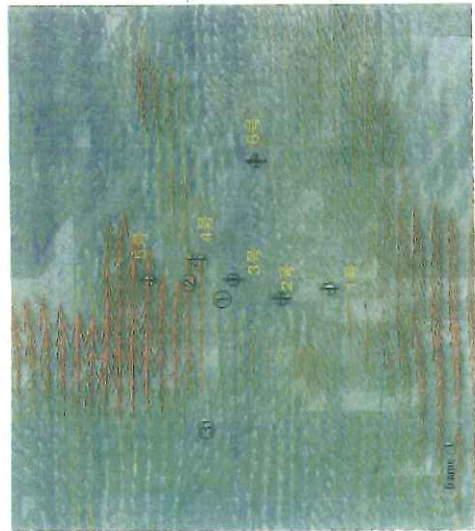
ケース2 (風向: W)における風車廻りの風況

ケース2 (風向: W)
4号風車の地点 (②) で中流に風が著しく乱れる状態となっています。

これは3、5号風車の西側の尾根筋がガイバになり更に4号風車西側手前のデルタ状に窪んだ斜面に沿いながら風が流れる (レンズ効果) 効果だと考えられます。

斜面を上った流れは剥離と増速を繰り返して乱れが大きくなっております。

又風速は高く保たれた状況ですので、風向が左右に激しく変動する風の乱れは、他の号風車の状況と明らかに異なり、今回の3ケースの解析結果の中でも最も大きくなっております。

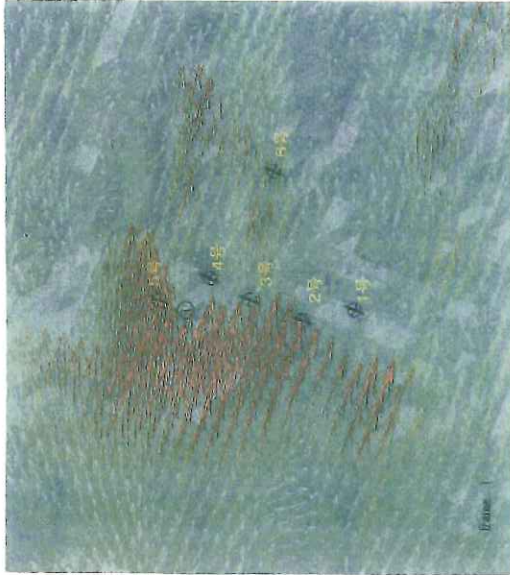
ケース3 (風向: WNW)における風車廻りの風況

ケース3 (風向: WNW)
5号風車西側の尾根筋の影響 (①) にはいり、地形により弱められた風が断続的に方向を変えて風車に向けて吹いているという現象がおきています。

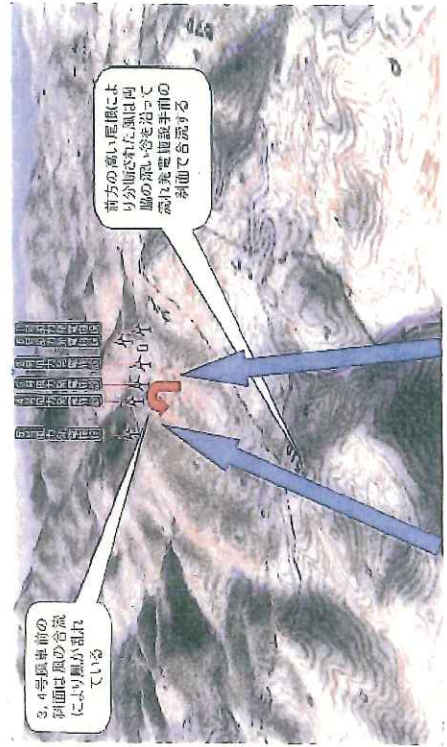
図4: マクロ的な観点からの風の流れ
前方地形の尾根及び谷により、風の流れが分断、合流する。

3、4号風車前の斜面は風の合流により風が乱れている

前方の鋭い尾根により分断された風は向風の深い谷を抜けて高気圧で山頂手前の斜面で合流する
