タワートップボルトの点検要領書

平成 2 6 年 5 月

以下のタワートップボルト点検交換手順は従来の手順書に対し、太鼓山事故後の検討により改訂したものである。

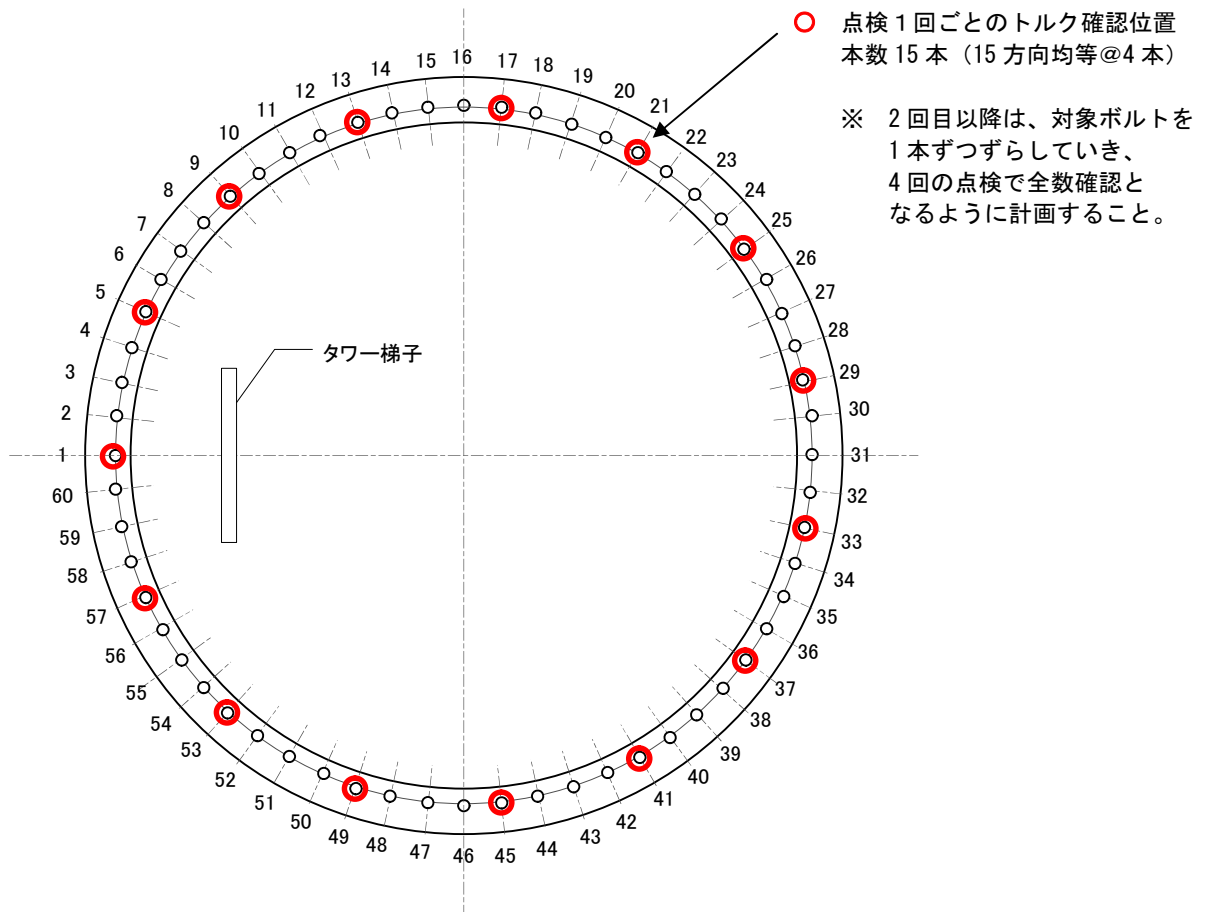
【トルク確認本数・位置関係】

※4 手順 3 の点検対象ボルトは 15 方向均等に分散するように選定 (4 本に 1 本毎の等配) することとし、点検毎に右隣のボルトに順次ずらすものとする(4 回の点検で、全数の点検が行われる)。
