京都府太鼓山風力発電所3号機ナセル落下事故に関する報告書(概要版)

2013年12月26日

(3) 事故の概要

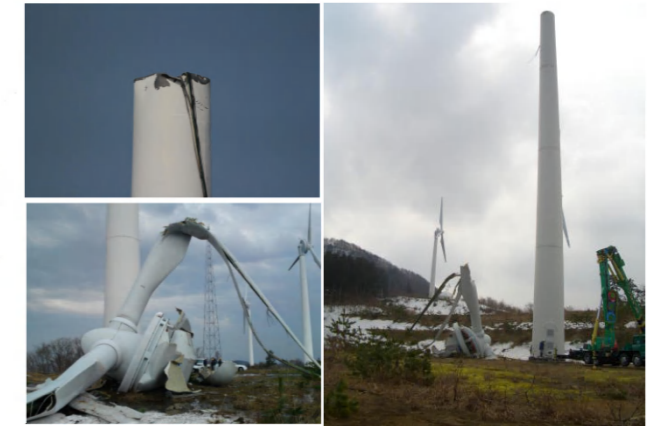
写真1-1 ナセル落下とタワーの破断状況

- 日時：3月12日19:32に運転停止(推定)
3月13日9:42 現地に於て3号機ナセル落下を確認
- 状況：タワーの風車接続フランジ下でタワーが破断し、ナセル/ブレードが地上へ落下(写真1-1)

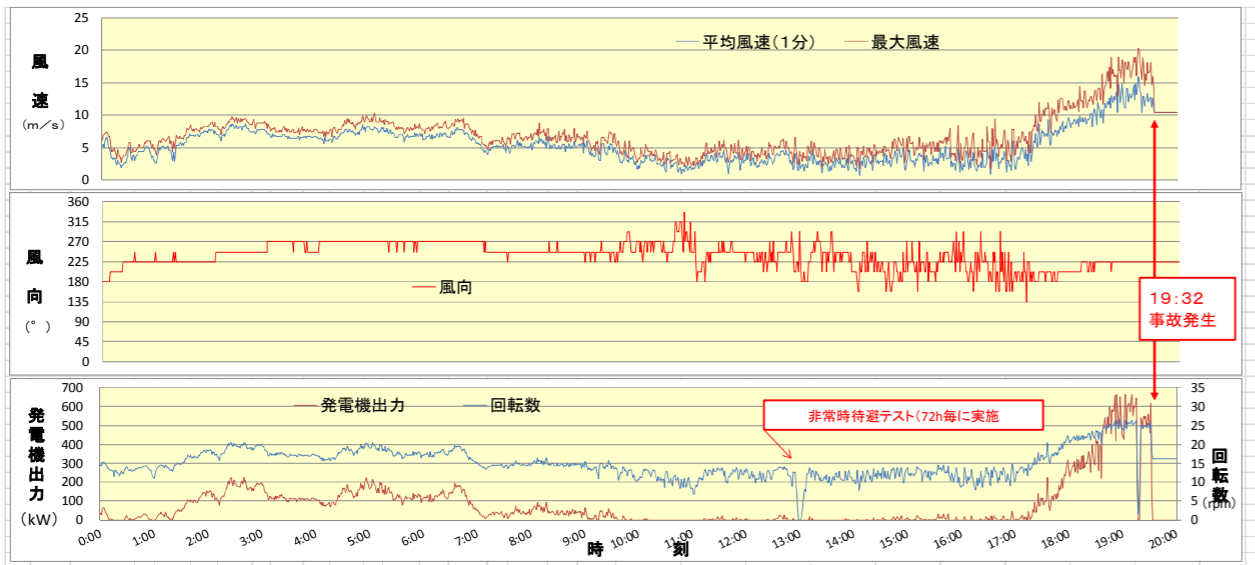
図2-1 3号機の風況データ及び運転状況

- 事故が発生した3月12日の3号機の風況観測データから、事故発生前は概ね南西の風、最大風速15~20m/s、1分間平均風速約11~15m/sで推移していた。3号機の風況データ及び運転状況を図2-1、図2-2に示す。
- 事故発生前(3月12日19:32)の3号風車での風速観測データ
 - 【風向】 SW(南西) (1分間データ)
 - 【最大瞬間風速】 14.5m/s (1分間データ)
 - 【10分平均風速】 10.9m/s

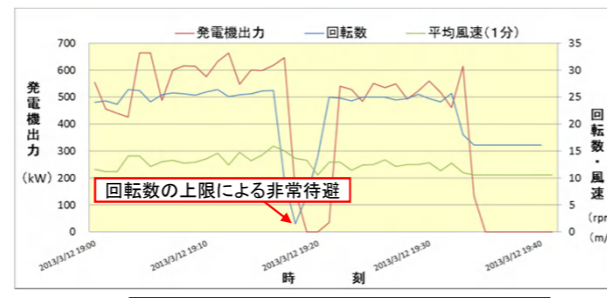
図2-2 3号機の運転状況(詳細)

- 事故発生前の運転状態は、19時頃から概ね回転数25rpmで推移し、発電機出力は430kW~660kWの出力が得られていた。
- 事故発生直前の状況:
 - 【回転数】 25.7rpm (1分間データ)
 - 【発電出力】 614kW (1分間データ)

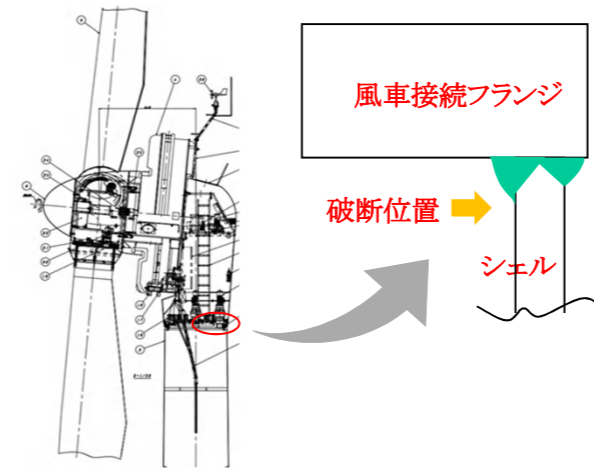
図2-3 タワー破断位置

- タワーの損傷状態は、タワートップとフランジ溶接部付近で破断しており、特に主風向の反対に位置する北から東の位置でタワートップの風車接続フランジとシェル(タワー母材)の間の溶接止端部付近で破断している。
- タワーの破断位置を図2-3に示す。また、タワー破断状況を写真2-1~3に示す。

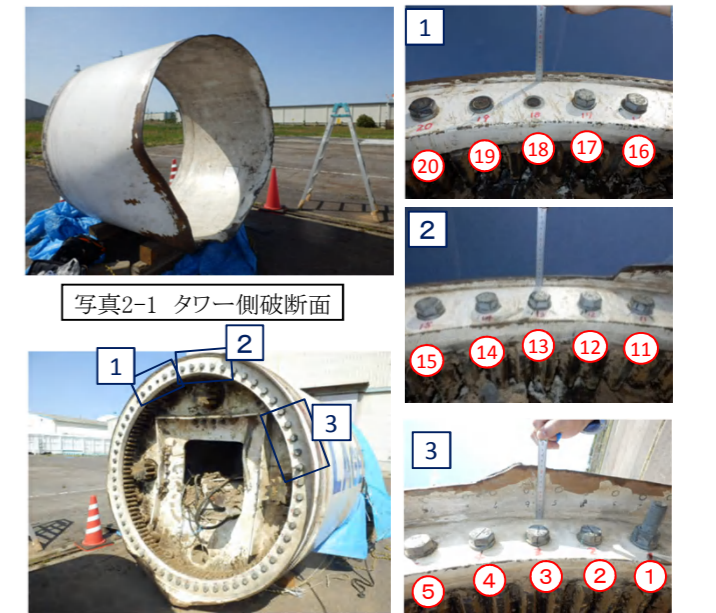
写真2-1 タワー側破断面

写真2-2 ナセル側破断面

写真2-3 ナセル側破断面

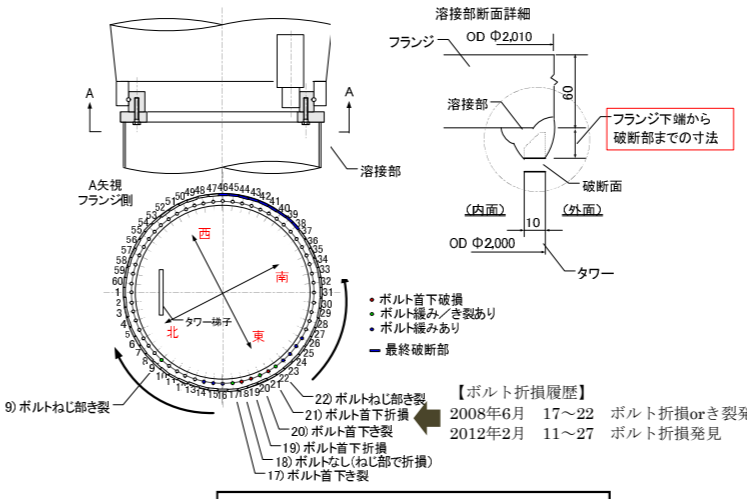
図2-4 円周方向のき裂の状況

- 破断面の円周方向の状況を確認した結果、図2-4に示すとおり、ボルトNo13~23の範囲で、き裂はフランジ下端が最も近く、溶接止端部と一致したところで発生したことが確認されている。また、ほぼ同じ範囲において、ボルトの緩みや折損が確認されている。
- このことから、ボルトNo13~23の範囲でまず疲労き裂が進み、その後、疲労破断から延性破断に変化して円周方向に進展し、最終にナセル/ブレードが落下したと推定される。

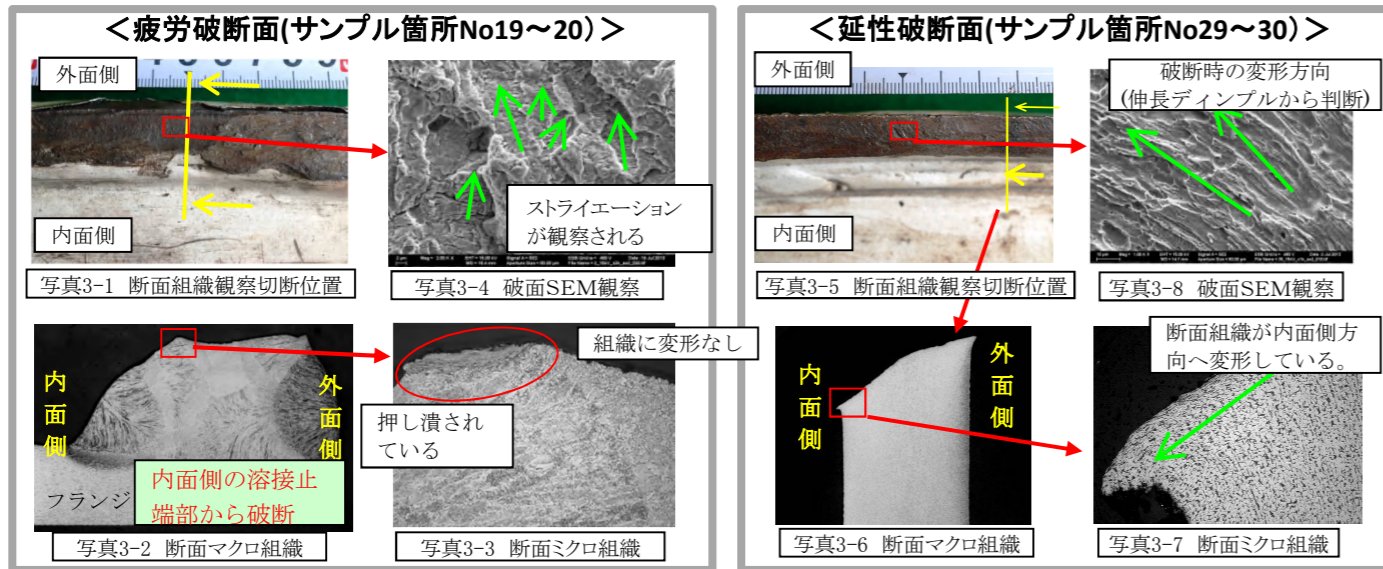
- ① 応力集中部である内面側の溶接止端部からき裂が発生し破断面組織に変形が無く、破断している。(写真3-1参照)。また、き裂発生後、応力の変動により破断面が繰り返し開閉して押し潰された痕がある。(写真3-3参照)
- ② SEM観察により、疲労破面に特徴的なストライエーションが観察される。(写真3-4参照)

- ① 断面組織の変形が見られる。(写真3-7参照)
- ② 破断時の変形方向が、伸長ディンプルにて確認できる。(写真3-8参照)

・破面のSEM観察等から、タワートップの溶接止端部内面側にき裂が発生し、その後、疲労破断から延性破断に変化して円周方向に進展した後に、最終的に全周破断に至ったものと考えられる。

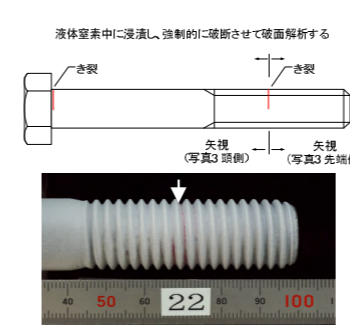
写真3-9 No.22 ねじ部き裂

- ① 疲労破面に特徴的なラチェットマーク状の段差及びビーチマークが確認された。
- ② SEMによる破面観察で、疲労破面に特徴的なストライエーションが確認された。
- ③ ねじの谷部や首下の応力集中部を起点とし、疲労き裂が段階的に進展したと推定される。

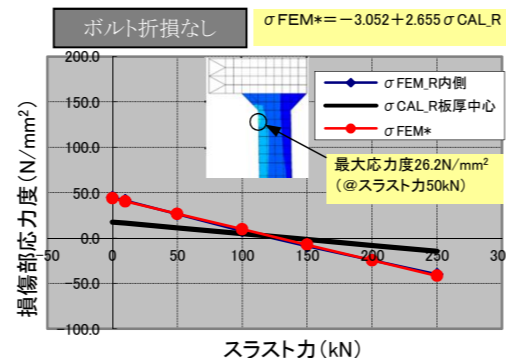
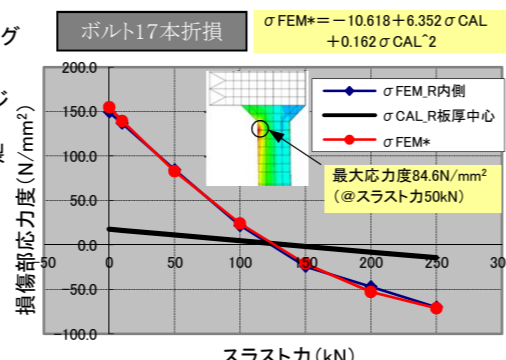
図3-8 スラスト力と損傷部応力度の関係

・ボルト折損時のタワートップ溶接部への影響を明らかにするため、FEM解析を実施した。その結果、ローター側に重心位置があり、その対面のタワートップボルトには引張応力が作用しており、そのボルトの折損によりタワートップ溶接部内側の引張応力は、著しく増大することを確認した。この応力集中により疲労が蓄積しタワーの破断に至ったものと推測される。

- ① タワートップフランジの溶接止端部近傍の内側で疲労き裂が発生し、疲労破断から延性破断に変化して円周方向に進展し、最終的に全周破断に至り、ナセルが落下した。
また、タワートップボルトの調査により、多数のボルトの折損状態であったことから、現在の定期点検の内容では、ボルトのき裂を発見できない場合があることが確認された。
- ② 風の評価、風応答解析及び構造解析を実施し、当サイトでの風の乱れを考慮した疲労寿命評価を行った結果、ボルト17本折損時に、タワートップ溶接部にボルト折損がない場合の約3.2倍(スラスト力50kNの場合)の引張応力が作用し、約3.0か月で疲労損傷に至る結果を得た。

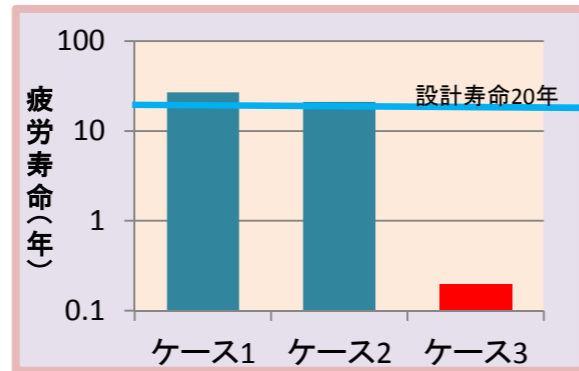
図3-9 疲労寿命の比較

- ・IECの標準乱流モデルにより評価された風車タワー溶接部の疲労寿命は設計疲労寿命の20年より長く、現地の風の乱れを考慮しても、設計寿命内に風車タワー溶接部が疲労損傷に至らなかった。
- ・一方、ボルトが折損した場合には、応力集中によりタワー損傷部に過大な応力が発生し、その結果、タワー損傷部の疲労寿命はボルト正常時の100分の1程度に短くなった。
- ・ボルト折損時におけるタワー損傷部の疲労寿命は、ボルト折損の期間とほぼ一致したことから、当該事故風車のタワーの損傷はボルトの折損により引き起こされたことと推定された。
