番号	1	写真		
路線・河川名等	明石川			
所在地	<small>キョウトシウキョウケイホクチュウジチョウチュウジヒラ</small> 京都市右京区京北中地町中地平			
提案内容	洪水により兩岸共に侵食災害があることによる護岸の整備(延長約50m)			
現在の状況	当該区間において、土羽護岸の一部が侵食され木根が露出し(写真①、⑤、⑥)、土砂が一部湾曲部に堆積している。(写真③) また、一部土砂が崩壊している箇所(写真②)および石積護岸の一部損傷が見られた。(写真④)	A photograph showing a riverbank on the left side of the river. A red dashed line indicates the area of erosion, and a blue arrow points to the exposed tree roots.	A photograph showing a riverbank on the right side of the river. A red dashed line indicates the area of collapse, and a blue arrow points to the debris.	
第1・2段チェック	第2段階 × (早期対応の必要性は認められない。)			
対応案及び実施不可の場合の理由	背後地は山林である。谷地形であり川幅も広く、溢水の可能性は低い。護岸整備の早期対応の必要性は認められない。	A photograph showing a riverbank on the right side of the river. A red dashed line indicates the area of sediment accumulation, and a blue arrow points to the sediment.	A photograph showing a riverbank on the right side of the river. A blue arrow points to the damaged stone retaining wall.

番号	2	写真
路線・河川名等	室地川	
所在地	<small>キョウトシウキョウケイホクタヌキチヨウムロシダニ</small> 京都市右京区京北田貫町室次谷	
提案内容	護岸の改修(延長約5m)

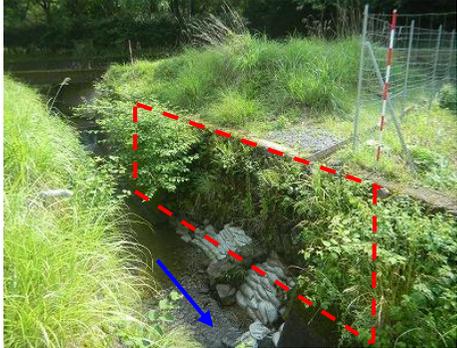
現在の状況	石積護岸下部の一部が損傷を受けており、土のうにて応急処理している状況である。(写真②) また、落差工下流においては護岸下部が洗掘されている。(写真③) (対象延長 左岸約10m)	写真① 提案箇所(左岸) 延長約10m 写真② 損傷箇所(左岸)
第1・2段チェック	対象施設であり技術審査結果もすべて評価は○である。	
対応案及び実施不可の場合の理由	今後の大雨による増破を防ぐため、提案どおり護岸改修を図る。

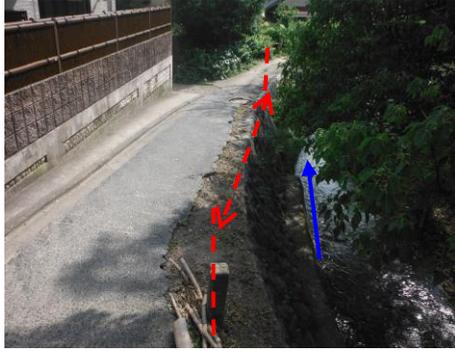
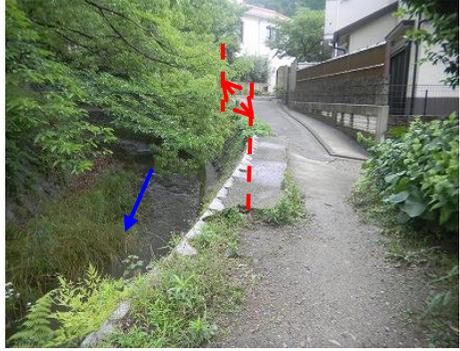
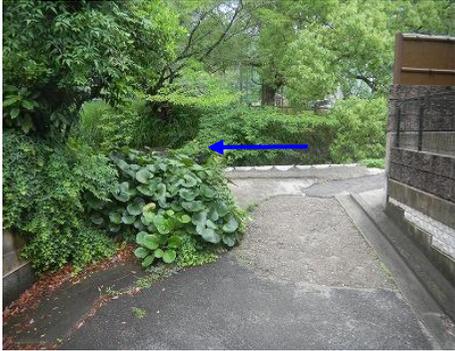
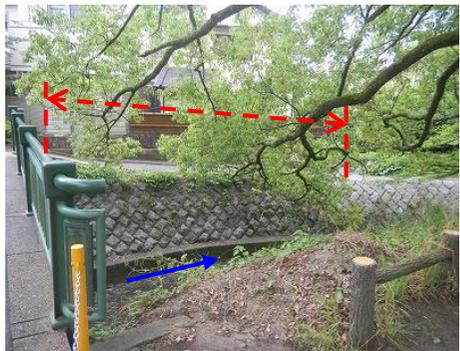
現在の状況	歩道として利用されている。河川への転落防止柵は設置されていない。	<p>写真① 提案箇所(左岸) 延長約15m 写真② 提案箇所(左岸) 延長約15m</p>
第1・2段チェック	対象施設であり技術審査結果もすべて評価は○である。	
対応案及び実施不可の場合の理由	通学路ではないが近接して洛東高校があり、近道として多くの学生が利用している。また、橋の取合部分で通路勾配が急であり、高齢者が転落した事例がある。落差も2m以上あるため、防護柵を設置する。

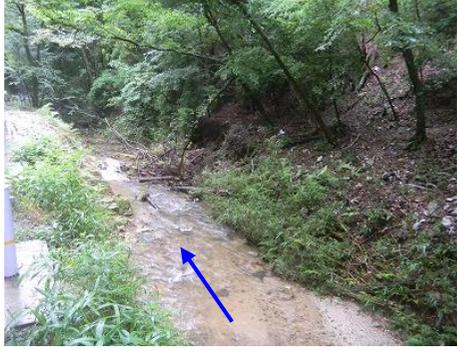
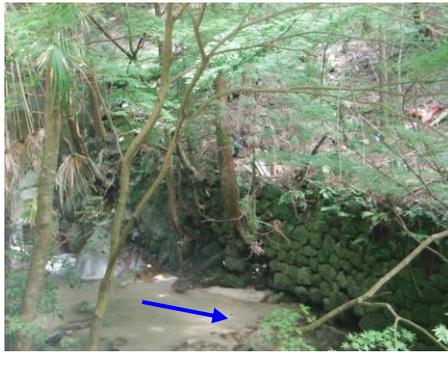
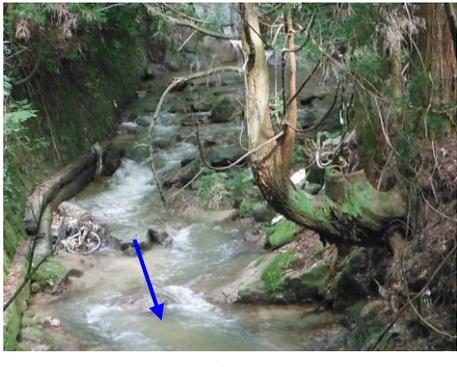
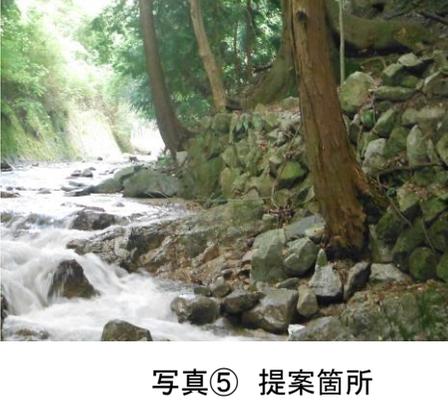
現在の状況	護岸より立木が繁茂している箇所が見られた。	写真① 提案箇所	写真② 提案箇所
第1・2段チェック	対象施設であり技術審査結果もすべて評価は○である。		
対応案及び実施不可の場合の理由	護岸より繁茂し河積阻害の著しい雑木について、治水安全度の向上を図るため伐採する。

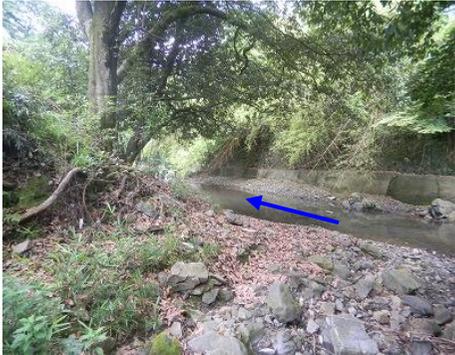
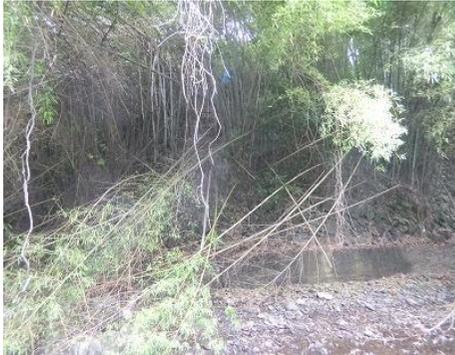
現在の状況	護岸より立木が繁茂している箇所が見られる。	写真① 提案箇所	写真② 提案箇所
第1・2段チェック	対象施設であり技術審査結果もすべて評価は○である。		
対応案及び実施不可の場合の理由	護岸より繁茂し河積阻害の著しい雑木について、治水安全度の向上を図るため伐採する。

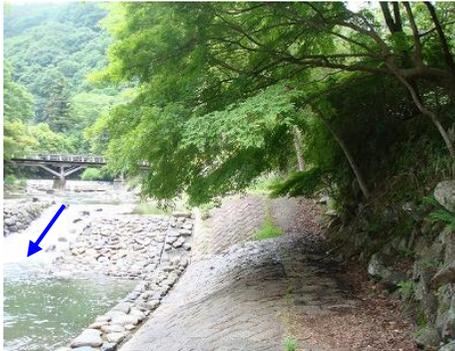
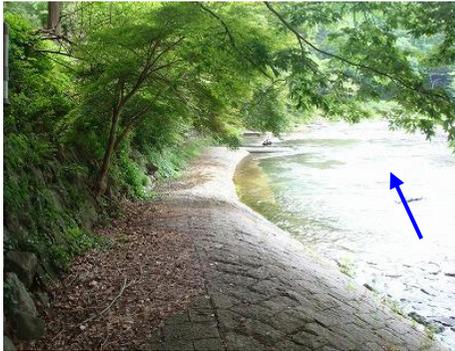
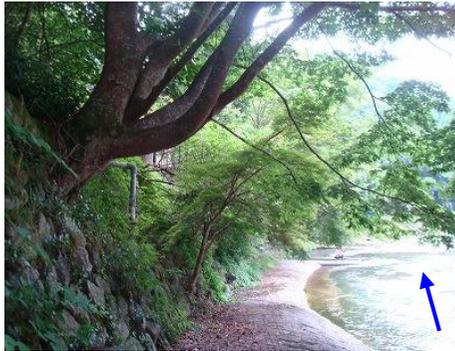
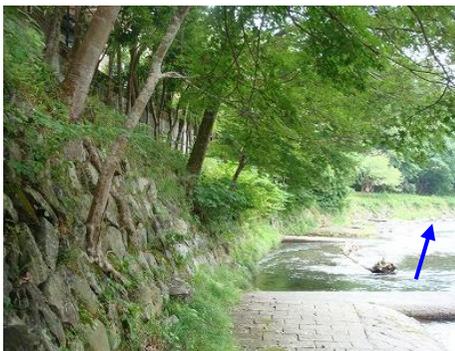
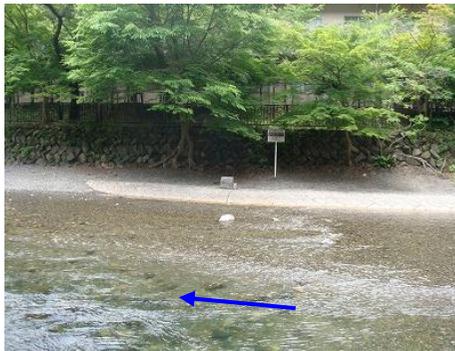
写真① 提案箇所	写真② 提案箇所
		写真③ 提案箇所	写真④ 提案箇所
		写真⑤ 右岸側

現在の状況	石積護岸から立木(もみじ等)が繁茂している。(対象延長 左岸約150m)

第1・2段チェック	対象施設であり技術審査結果もすべて評価は○である。		
対応案及び実施不可の場合の理由	護岸より繁茂し河積阻害の著しい雑木について、治水安全度の向上を図るため伐採する。		
位置図

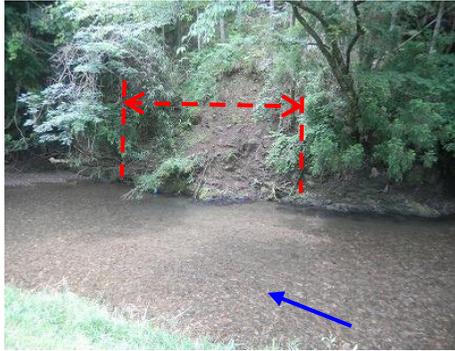
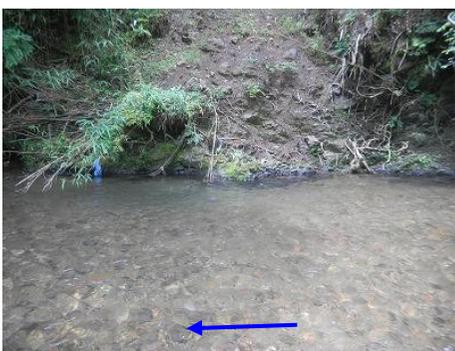
現在の状況	河川管理区域より上面の表土が、崩れている。河川部分は岩盤であり洗掘の恐れは少ないと思われる。 (対象延長 右岸約6m)	写真① 提案箇所全景	写真② 提案箇所全景
第1・2段チェック	第1段階 × (①京都府が管理する施設ではない。)		
対応案及び実施不可の場合の理由	対象外のため、実施しない

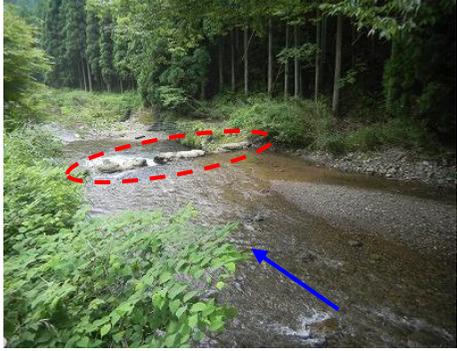
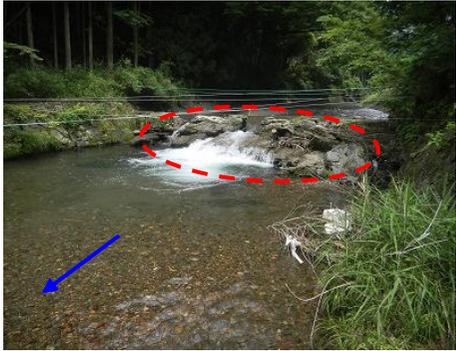
現在の状況	岩石による落差工が設置されており、兩岸共に護岸形態は空石積みである。	<p>写真① 提案箇所全景</p> <p>写真② 提案箇所全景</p>	
第1・2段チェック	第2段階 × (構造基準上の影響が認められる。)		
対応案及び実施不可の場合の理由	落差工を撤去すると、既設護岸の基礎部が洗掘される恐れがあることから実施しない。		
位置図

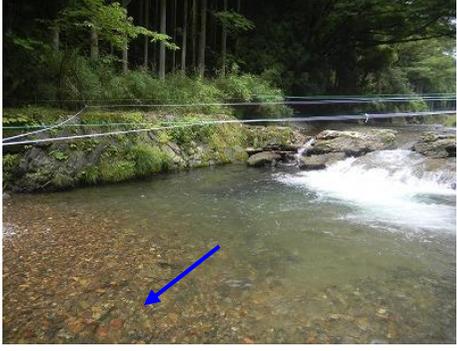
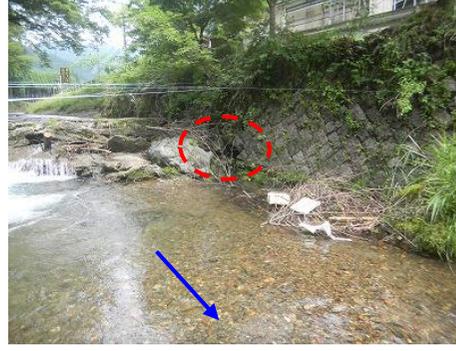
<p>写真③ 右岸 護岸状況</p> <p>写真④ 左岸 護岸状況 一部洗掘あり</p>

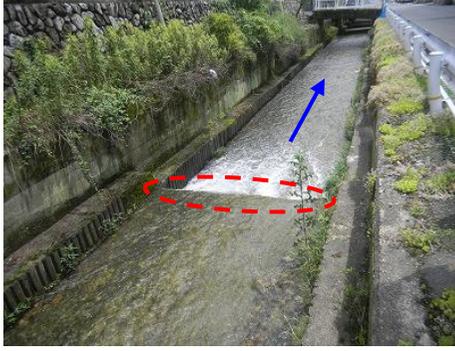
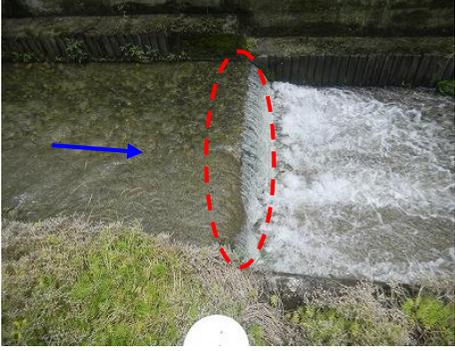
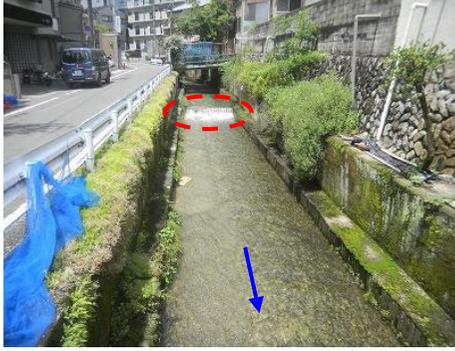
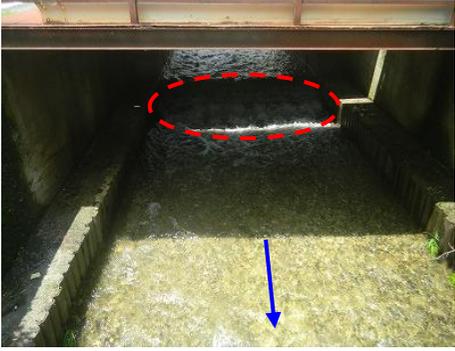
現在の状況	落差工に目立った損傷等は見られないが、周囲は住居に囲まれており落差工の音が気になる状況である。

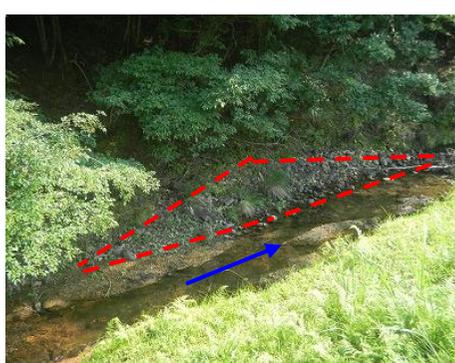
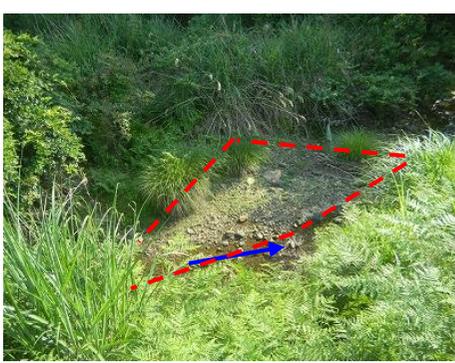
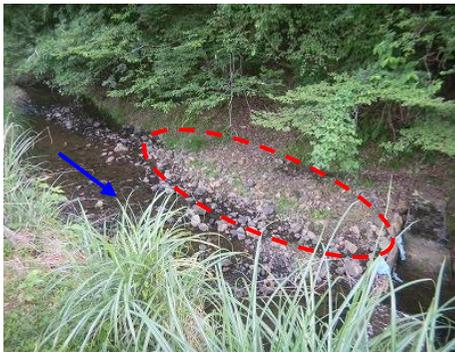
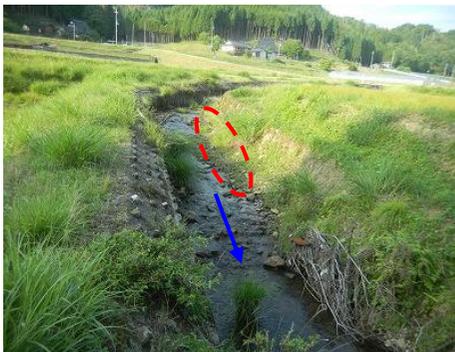
現在の状況	湾曲部に土砂が堆積している状況である。	写真① 堆積状況	写真② 堆積状況	
第1・2段チェック	対象施設であり技術審査結果もすべて評価は○である。

対応案及び実施不可の場合の理由	堆積土砂による河積阻害率が10%を超える箇所について、河床整正、土砂浚渫を行い、治水安全度の向上を図る。	写真③ 堆積状況	写真④ 堆積状況	
位置図

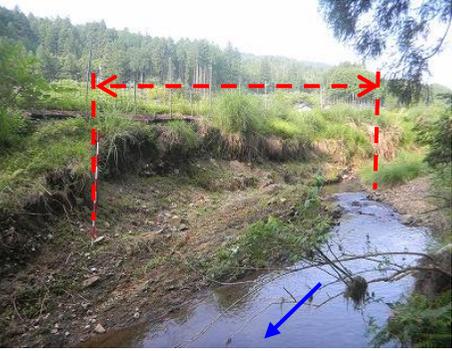
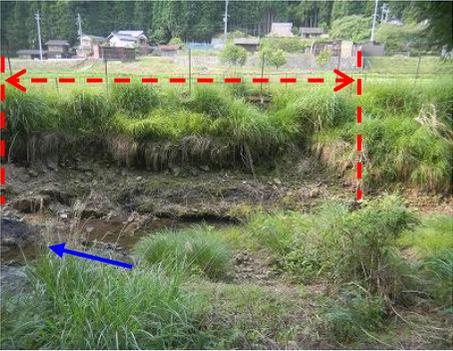
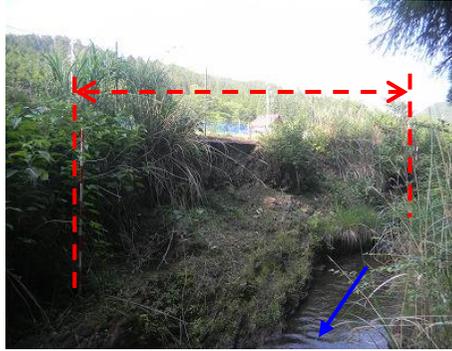
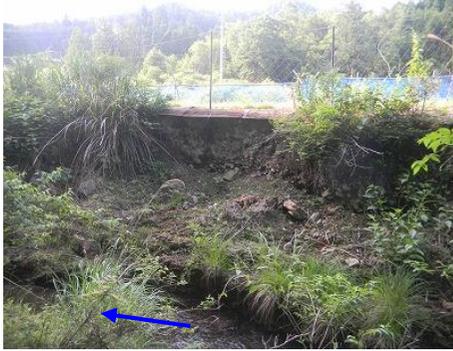
現在の状況	当該区間において、土羽護岸の一部が崩壊している。(対象延長 1工区右岸 約20m、2工区右岸 約17m 3工区右岸 約7m)	<p>写真① 1工区全景</p> <p>写真② 1工区全景</p>
第1・2段チェック	対象施設であり技術審査結果もすべて評価は○である。	
対応案及び実施不可の場合の理由	今後の大雨による増破を防ぐため、破損の著しい2、3工区の護岸改修を実施する。1工区については、経過観察を行う。

<p>写真③ 2工区全景</p> <p>写真④ 2工区全景</p> <p>写真⑤ 3工区全景</p>

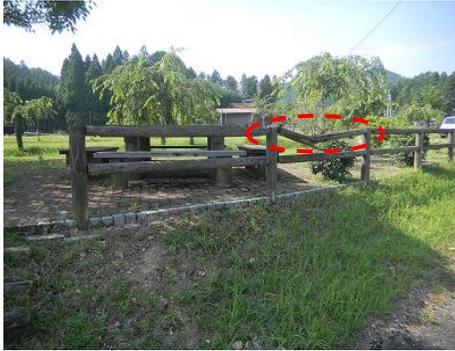
写真① 木製柵破損状況

写真② 破損部近景
現在の状況	木製柵の折れ曲がっている箇所が4m、その他についても劣化、腐食が進んでいる。(対象延長 約26m) 階段施設も劣化、腐食が進んでいる。

写真④ 提案箇所全景
第1・2段チェック	対象施設であり技術審査結果もすべて評価は○である。		
対応案及び実施不可の場合の理由	利用者の安全を確保するため、劣化、腐食している防護柵及び階段施設の改修を実施する。		
位置図

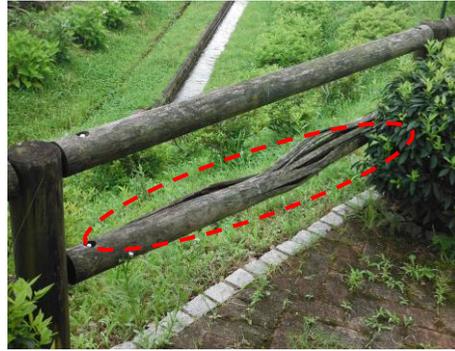
写真③ 破損部近景

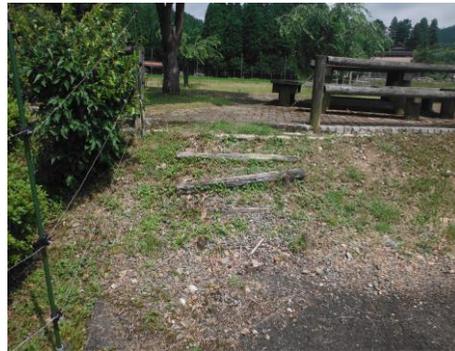
写真⑤ 階段破損状況

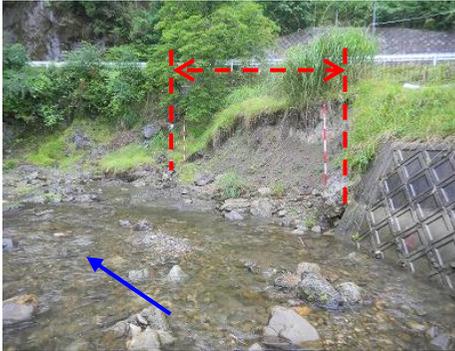
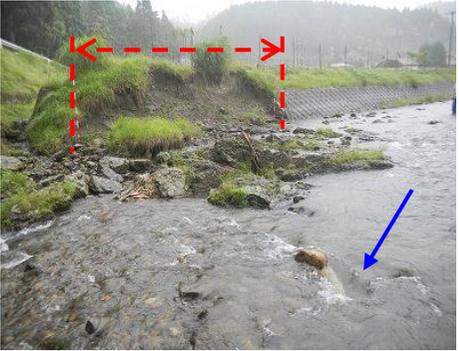
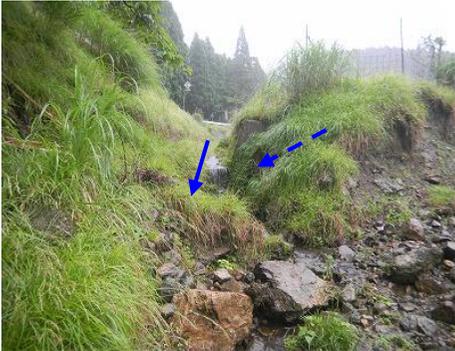
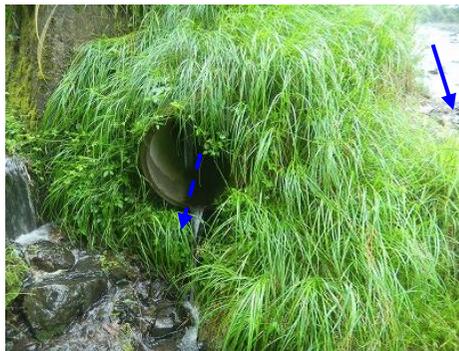
現在の状況	河川の水衝部の土羽護岸が崩壊し、土砂が流出している。 また、田からの排水管の一部が露出している。 (対象延長 右岸約10m)	写真① 提案箇所全景	写真② 提案箇所全景
第1・2段チェック	対象施設であり技術審査結果もすべて評価は○である。

対応案及び実施不可の場合の理由	今後の大雨による増破を防ぐため、提案どおり護岸の整備を図る。	写真③ 流入状況	写真④ 排水管露出
位置図

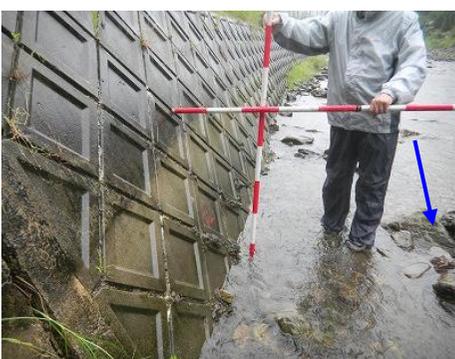
写真⑤ 護岸勾配1:0.5

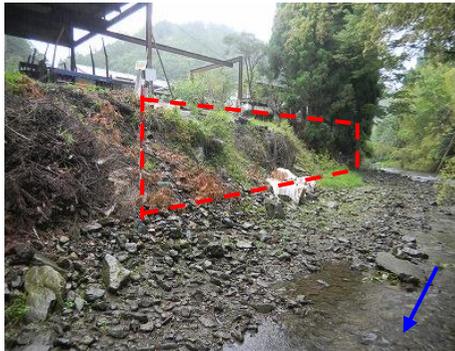
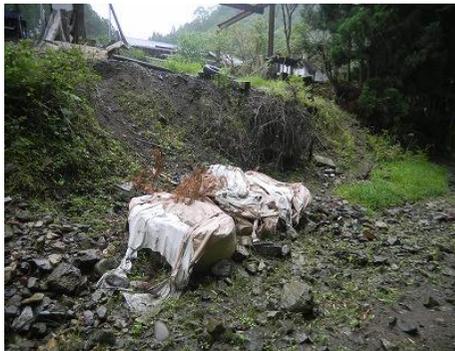
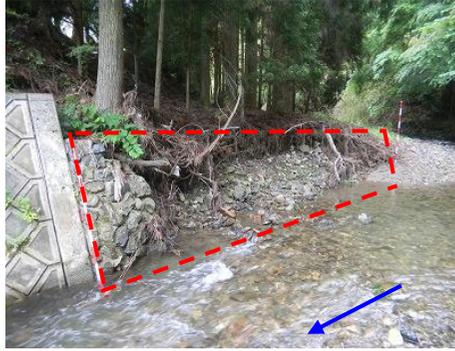
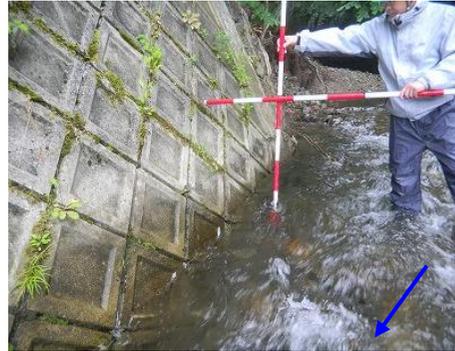
現在の状況	空石積護岸が崩壊し、土羽護岸の侵食も進んでいる。一部は応急復旧を実施済み。(写真①～④) また、下流部でも、護岸の一部が侵食されている。(写真⑤～⑥) (対象延長 右岸約50m(土羽護岸部約20m))

第1・2段チェック	対象施設であり技術審査結果もすべて評価は○である。	
対応案及び実施不可の場合の理由	今後の大雨による増破を防ぐため、提案どおり護岸の改修を図る。なお、改修区間は、背後地が家屋など影響の大きい箇所とする。(写真①～④の区間を実施)

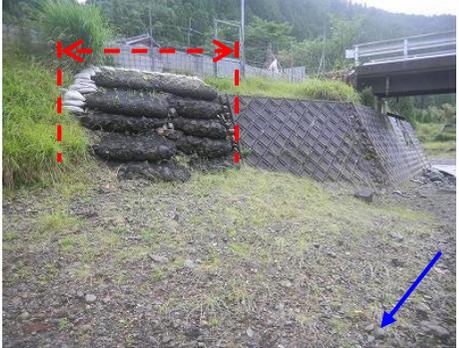
現在の状況	ブロック積護岸の整備がされておらず、土羽護岸の一部が崩壊し袋詰玉石にて措置がされている。圍場への侵食は確認されなかった。(対象延長 右岸約10m)

第1・2段チェック	第2段階 × (早期対応の必要性は認められない。)		
対応案及び実施不可の場合の理由	既設の袋詰玉石護岸は健全であり、護岸としての機能は保持されており、護岸改修の早期対応の必要性は認められない。経過観察を行う。		
位置図
