番号	8	写真
路線・河川名等	小塩川	
所在地	<small>キョウトシウキョウケイホクオシオチョウウエサカ</small> 京都市右京区京北小塩町上坂	
提案内容	<坊橋上流> 護岸の改修

番号	9	写真
路線・河川名等	小塩川	
所在地	<small>キョウトシウキョウケイホクオシオチヨウマイ</small> 京都市右京区京北小塩町今井	
提案内容	<日吉神社下流> 川底コンクリートの補修と流されたコンクリートの撤去

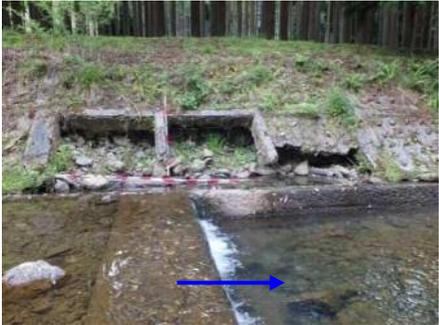
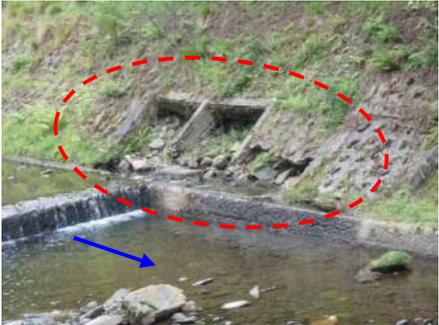
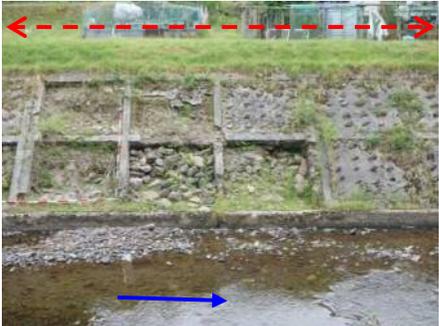
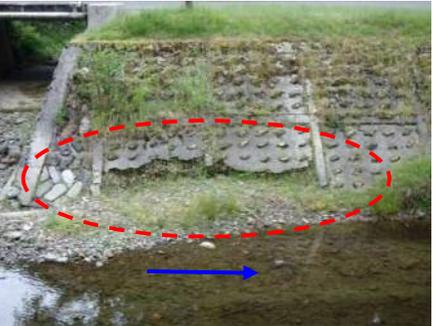
現在の状況	張ブロック護岸の一部が破損し、裏込め栗石が流出している。

第1・2段階チェック	対象施設であり、技術審査結果も全て評価は○である。	
対応案及び実施不可の場合の理由	コンクリート等で補修する。

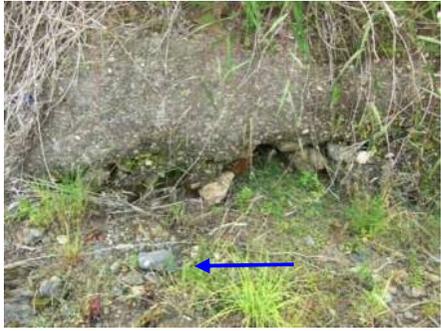
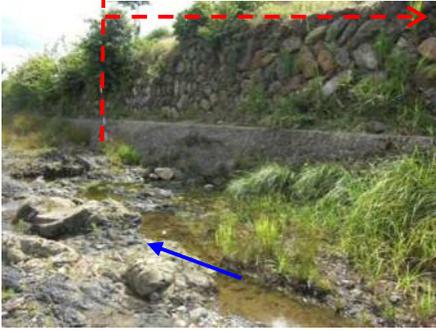
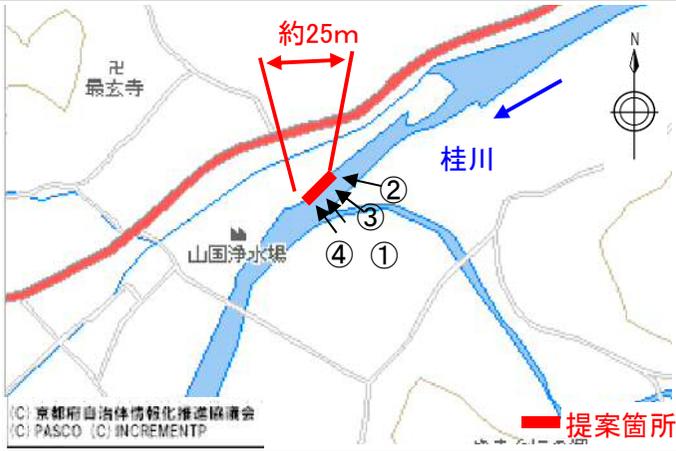
写真④ 損傷状況(右岸)
対応案及び実施不可の場合の理由	コンクリート充填工を実施する。		
位置図

現在の状況	根継工の基礎部が損傷している。(約25m)		
第1・2段階チェック	対象施設であり、技術審査結果も全て評価は○である。

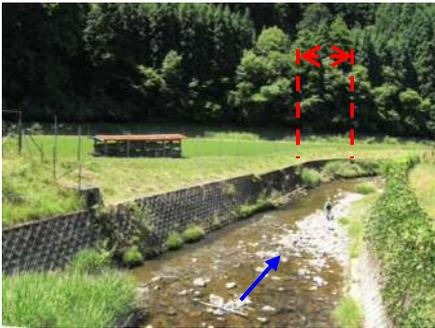
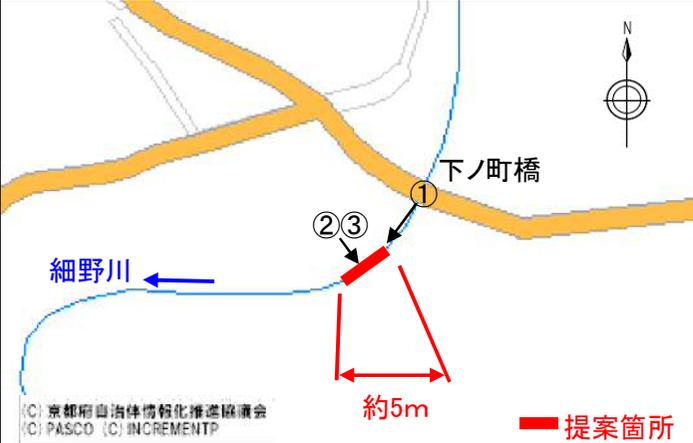
現在の状況	空石積みが抜けている。(約5m) なお、基礎部は岩着である。(写真②③)

第1・2段階チェック	対象施設であり、技術審査結果も全て評価は○である。	写真① 護岸全景(左岸)	
対応案及び実施不可の場合の理由	石積護岸の復旧工事を実施する。	写真② 護岸崩落状況(左岸)	
位置図

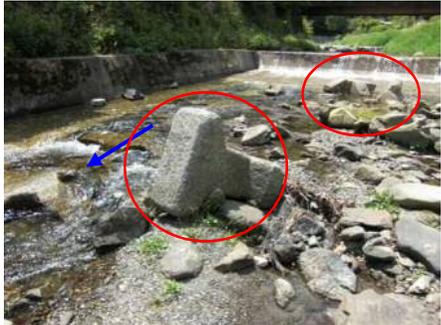
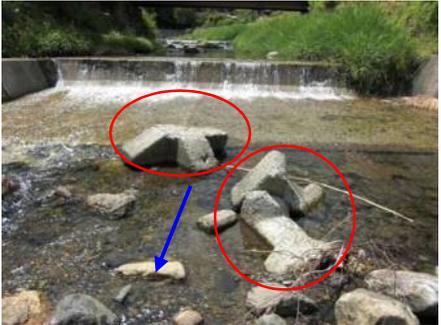
提案内容	<二ノ瀬大橋上下流> テトラポット流出箇所の復旧	<p data-bbox="1240 614 1532 646">写真① 流出テトラポット</p> <p data-bbox="1749 614 2040 646">写真② 流出テトラポット</p>	
現在の状況	テトラポットの一部が流され、河床が洗掘されている箇所がある。

第1・2段階チェック	対象施設であり、技術審査結果も全て評価は○である。	<p data-bbox="1240 1023 1532 1054">写真③ 流出テトラポット</p> <p data-bbox="1720 1023 2011 1054">写真④ 流出テトラポット</p>	
対応案及び実施不可の場合の理由	護床工を実施する。

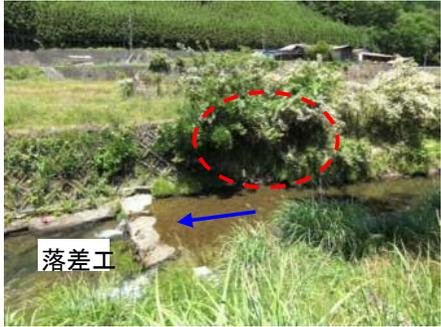
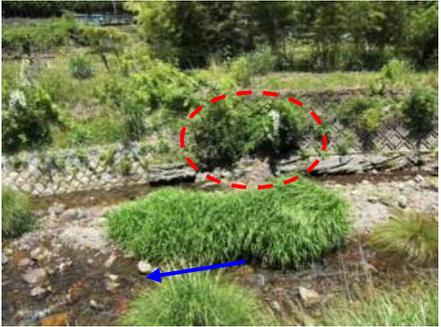
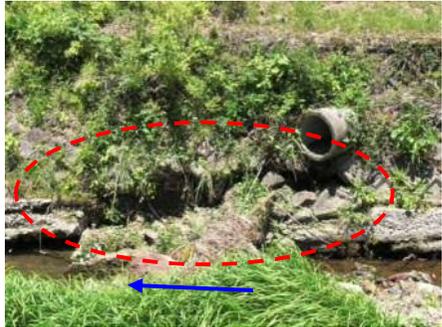
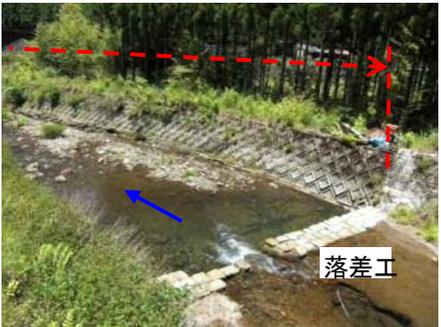
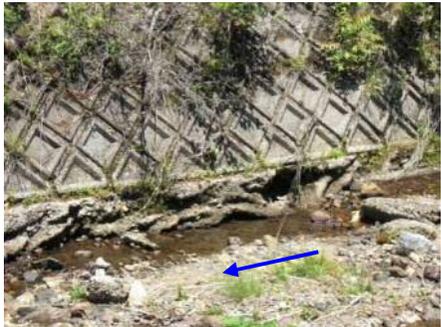
<p>写真① 護岸損傷箇所(右岸)</p> <p>写真② 護岸損傷箇所(右岸)</p> <p>写真③ 護岸損傷箇所(右岸)</p> <p>写真④ 護岸洗掘区間(右岸)</p> <p>写真⑤ 護岸洗掘状況(右岸)</p>

現在の状況	護岸(約10m)が損傷して崩れている。(写真①②③) 護岸基礎部(約45m)が洗掘されている区間がある。(写真④⑤)

第1・2段階チェック	対象施設であり、技術審査結果も全て評価は○である。	
対応案及び実施不可の場合の理由	護岸損傷箇所は、護岸補修を実施する。 護岸基礎部が洗掘されている区間は、根継工を実施する。	
位置図

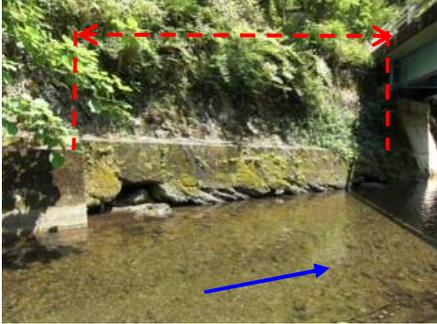
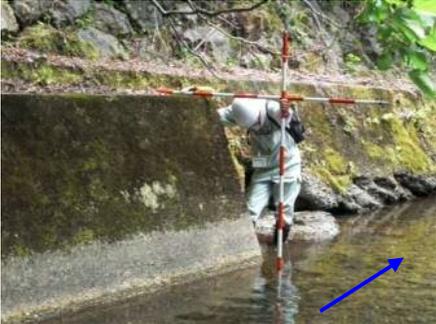
<p>写真③ 洗掘箇所(左岸)</p>

現在の状況	既設根継ぎ工が洗掘されている。(約10m)	
第1・2段階チェック	対象施設であり、技術審査結果も全て評価は○である。	
対応案及び実施不可の場合の理由	根継工等の護岸補修を行う。	
位置図

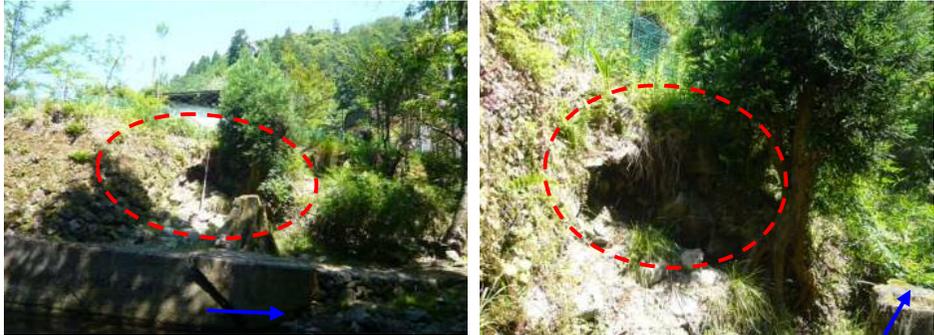
所 在 地	<small>キョウトシキタクモガハタナカツガワチヨウ</small> 京都市北区雲ヶ畑中津川町		
提 案 内 容	<雲ヶ畑小中学校下流> 石垣の改修		
現 在 の 状 況	擦り付け護岸の一部が崩れている。	写真① 崩壊状況(左岸)	写真② 崩壊状況(左岸)
第1・2段階チェック	対象施設であり、技術審査結果も全て評価は○である。		
対応案及び 実施不可の場合 の理由	擦り付け部の補修を行う。		
位 置 図

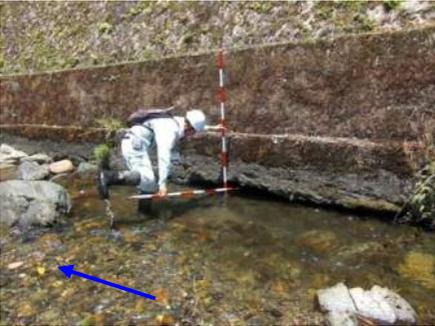
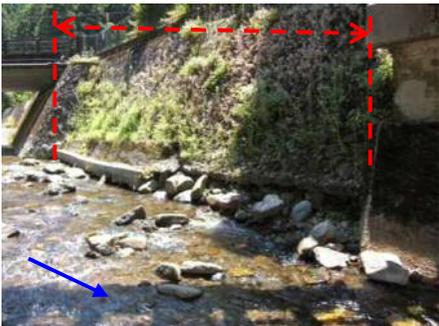
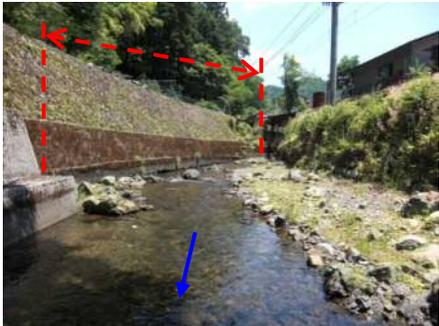
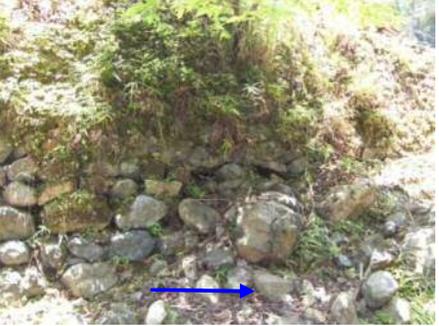
現在の状況	護岸基礎部分が洗掘されている(写真①~③)。 護岸に一部損傷が見られる(写真④)。	<p>写真① 護岸洗掘状況(右岸)</p>	<p>写真② 護岸洗掘状況(左岸)</p>
第1・2段階チェック	対象施設であり、技術審査結果も全て評価は○である。		
対応案及び実施不可の場合の理由	鉄道管理者と協議の上、必要な箇所について根継工等の護岸補修を実施する。

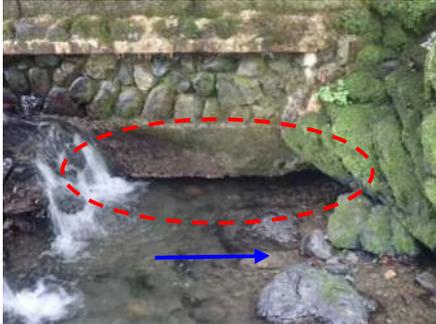
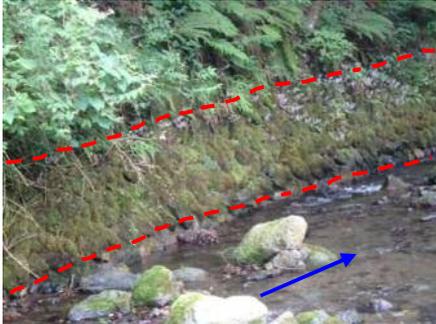
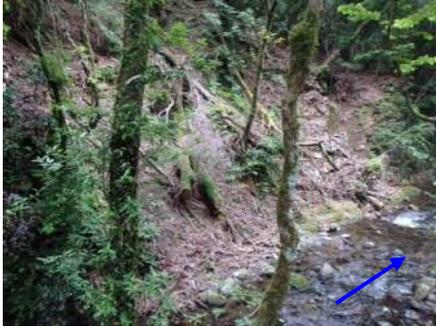
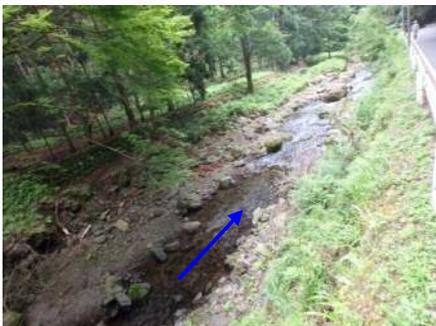
<p>写真③ 斜面崩壊(左岸)</p> <p>写真④ 土砂堆積状況</p> <p>※ 写真は提案箇所の抜粋である。</p>

現在の状況	護岸が洗掘されている箇所がある。(写真①) 変状のない護岸箇所もある。(写真②) 河川より上部で斜面が崩壊している。(写真③) 土砂が堆積している区間がある。(写真④)	<p>写真① 洗掘箇所(左岸)</p> <p>写真② 石積護岸(左岸)</p>
第1・2段階チェック	対象施設であり、技術審査結果も全て評価は○である。	
対応案及び実施不可の場合の理由	損傷の著しい箇所のみ補修を実施する。 土砂浚渫については、河積阻害率が10%未満であるため、早期対応の必要性がなく、経過観察とする。

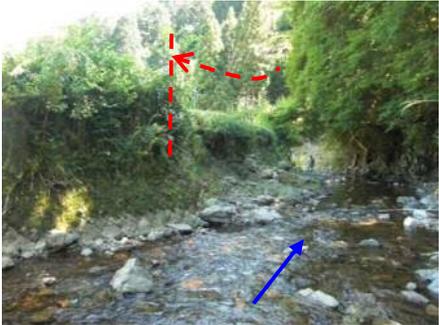
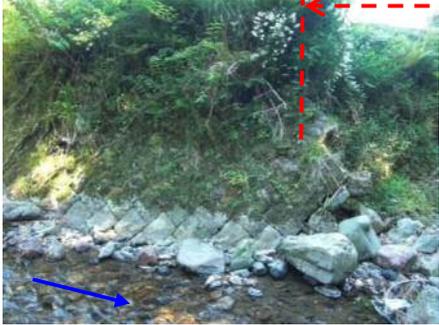
提案内容	<光明寺南側> 護岸の補修	写真① 護岸箇所(左岸) 写真② 崩落箇所(左岸)上流側
現在の状況	左岸に崩落している箇所がある。(約25m)

第1・2段階チェック	対象施設であり、技術審査結果も全て評価は○である。	写真③ (左岸)上流側 写真④ (左岸)上流側
対応案及び実施不可の場合の理由	崩落箇所(約15m)のみ、かご工を実施する。

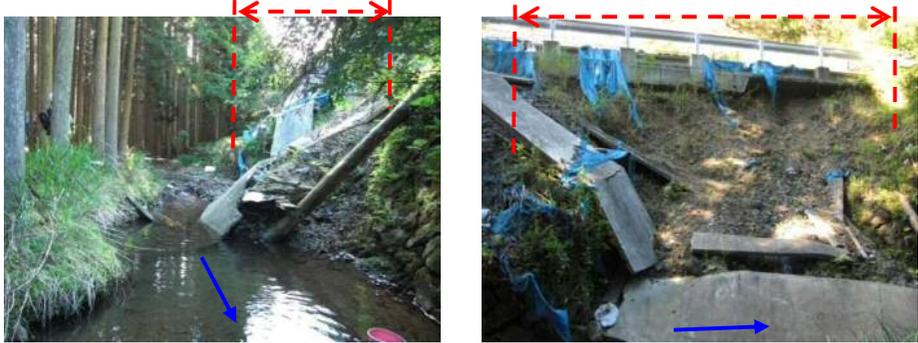
所在地	<small>キョウトシウキョウケイホクカミュゲチョウ</small> 京都市右京区京北上弓削町		
提 案 内 容	護岸整備	写真① 落下箇所(左岸) 写真② 落下箇所(左岸)	
現 在 の 状 況	河川上部の道路施設が河川に落下している。		
第1・2段階チェック	第1段階 × (①京都市が管理する道路施設である。)		
対応案及び 実施不可の場合 の理由	京都市が管理する道路施設であり、対象外のため、実施しない。		
位 置 図

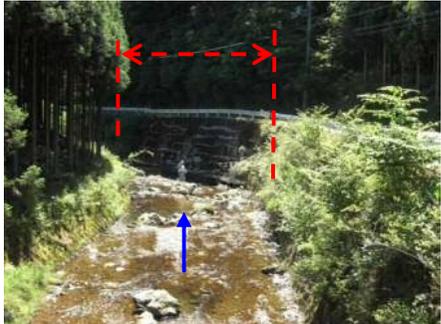
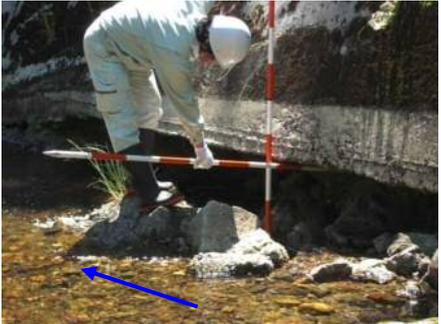
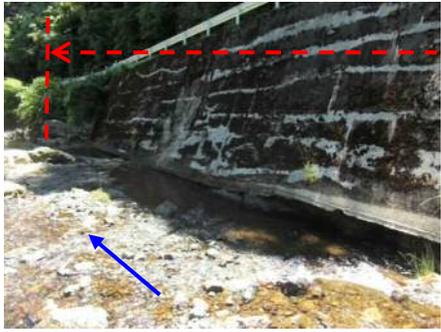
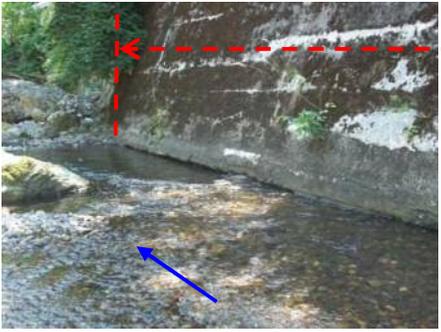
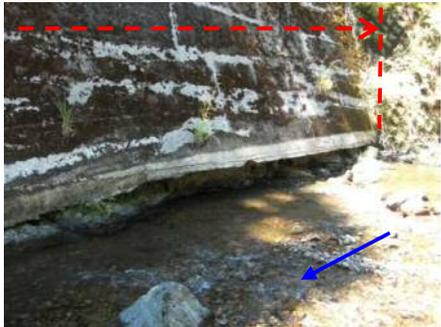
所 在 地	<small>キョウトシキタクオノイフ</small> 京都市北区小野岩戸	写真① 護岸損傷箇所(右岸)	写真② 護岸損傷箇所(右岸)
提 案 内 容	<化け岩の上流> 護岸の補修

現 在 の 状 況	道路施設の擁壁基礎部が損傷している。	写真③ 護岸損傷箇所(右岸)	写真④ 護岸損傷箇所(右岸)
第1・2段階チェック	第1段階 × (①京都市が管理する道路施設である。)

写真⑤ 護岸損傷箇所(右岸)
対応案及び実施不可の場合の理由	京都市が管理する道路施設であり、対象外のため、実施しない。

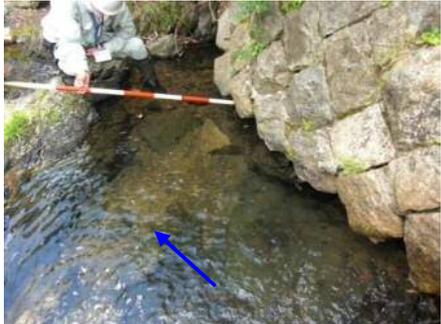
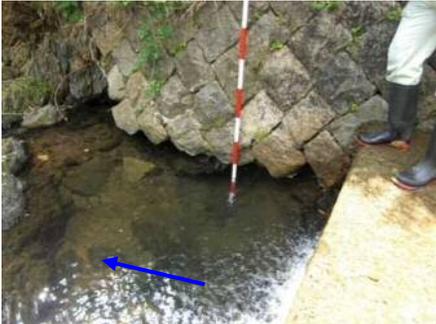
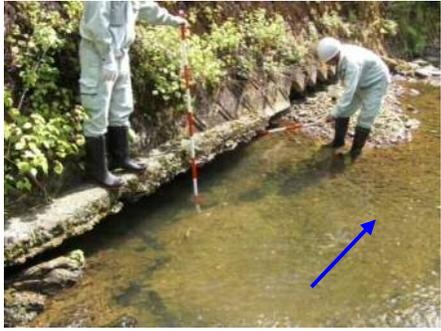
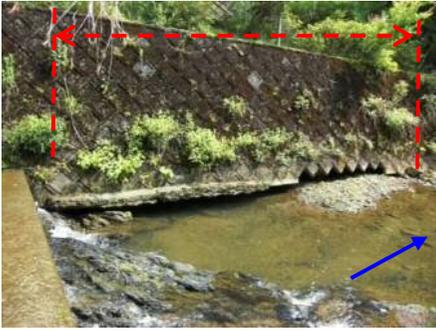
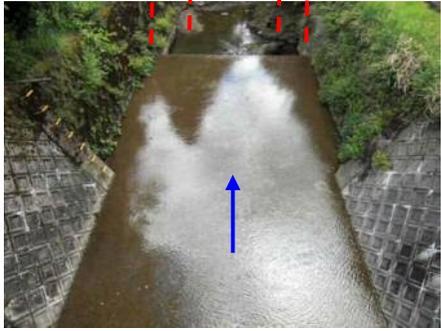
提案内容	<森田橋下流 両岸> 護岸の復旧	写真① 護岸損傷、基礎洗掘状況(右岸) 写真② 護岸損傷、基礎洗掘状況(右岸)
現在の状況	森田橋下流護岸(約10m)の基礎部が洗掘され、石積み護岸の一部が欠損している。

第1・2段階チェック	第1段階 × (①京都市が管理する河川施設である。)	写真③ 護岸損傷、基礎洗掘状況(左岸) 写真④ 護岸損傷、基礎洗掘状況(左岸)
対応案及び実施不可の場合の理由	砂防河川であるが、護岸等の構造物は砂防設備でなく、京都市が管理する河川施設であり、対象外のため、実施しない。

写真⑤ 損傷箇所全景
位置図

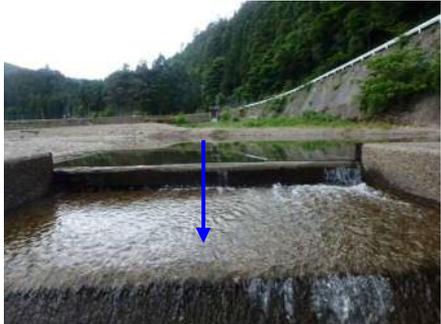
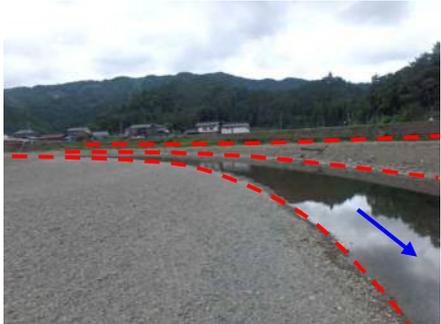
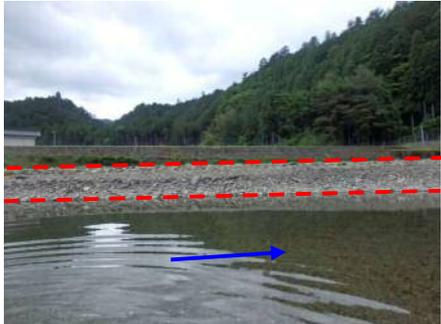
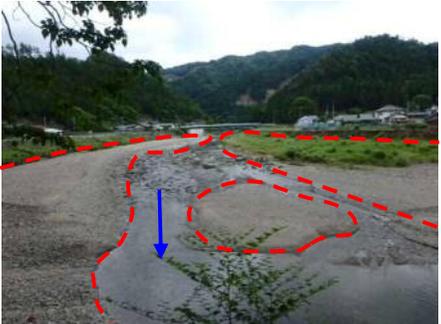
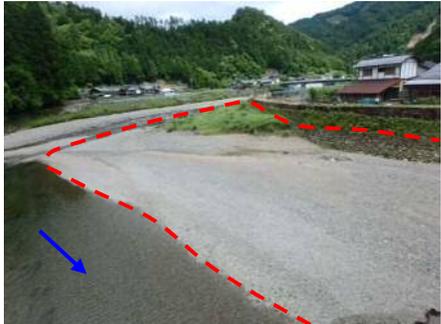
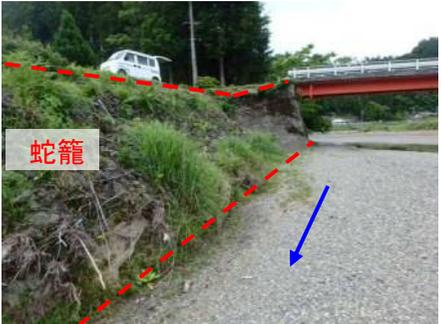
現在の状況	当該区間は蛇籠による護岸が形成されているが、劣化による損傷が見られ、一部破損している。 また、土砂堆積により一部川幅が狭くなっている。

第1・2段階チェック	第2段階 × (早期対応の必要性は認められない。)		
対応案及び実施不可の場合の理由	蛇籠護岸は一部破損しているが、屈とう性があり、護岸としての機能は保持されている。土砂堆積においても、河積阻害率が10%未満であるため、早期対応の必要性はなく、経過観察を行う。

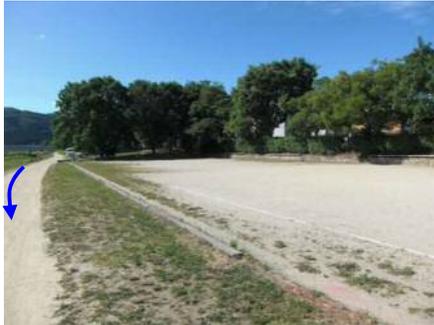
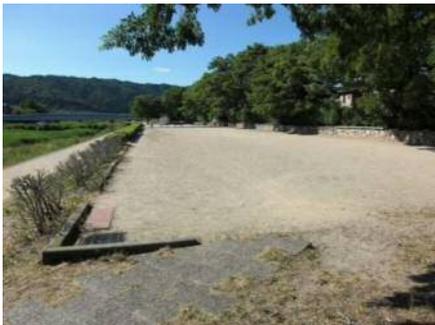
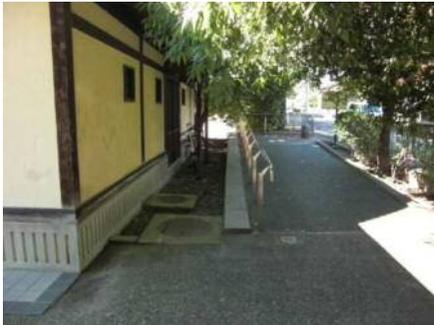
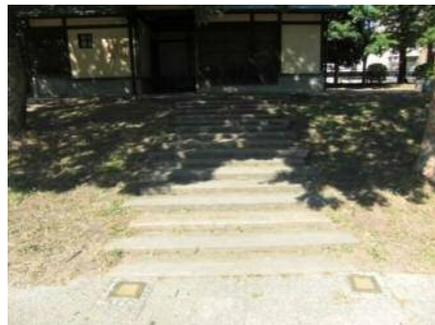
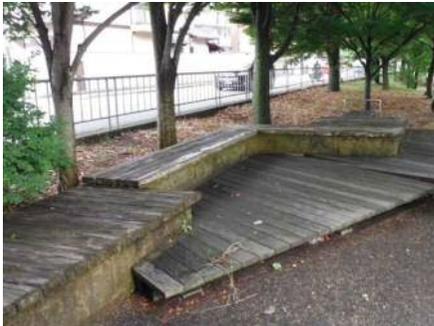
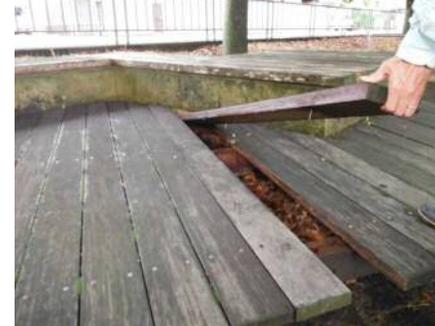
現 在 の 状 況	<p>グラウンドの顕著な不陸は認められない。雑草も少ない。(写真①②)</p> <p>トイレ周辺にはスロープが設置されている。(写真③④)</p> <p>一部の木質ベンチが損傷している。(写真⑤)</p>

第1・2段階チェック	対象施設であり、技術審査結果も全て評価は○である。		
対応案及び 実施不可の場合 の理由	破損している木質ベンチ等の補修を実施する。
