府民公募型整備事業（府民提案型）技術審査一覧【京都市域】

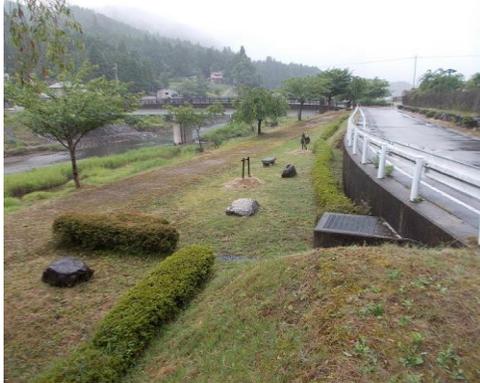
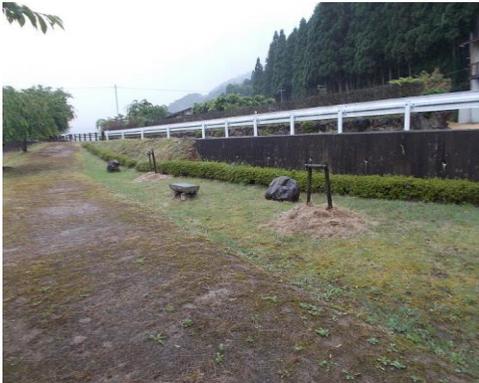
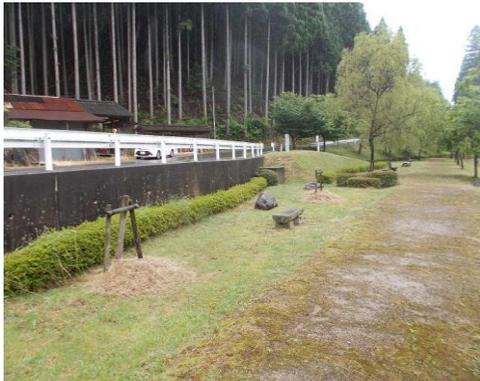
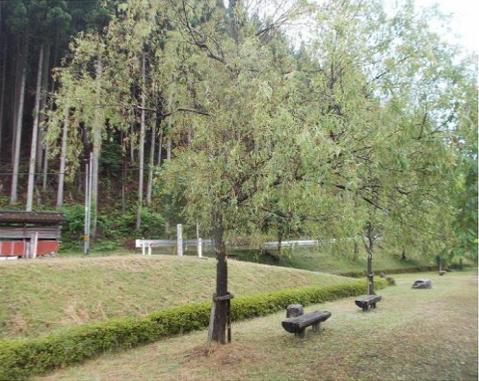
| 番号 | 13 | 写 真 | |
|---|---|--|--|
| 現在の状況 | 植樹された樹木が平成16年頃に枯れてしまった。その一角だけ植栽がなく、木陰のない状態である。 | | |
| 第1・2段チェック等 | 第1段階 × (①植栽については対象とならない。) | | |

| 番号 | 13 | 写 真 | |
|---|---|--|--|
| 対応案及び実施不可の場合の理由 | 対象外のため、実施しない | | <p>写真③</p> <p>写真④</p> |

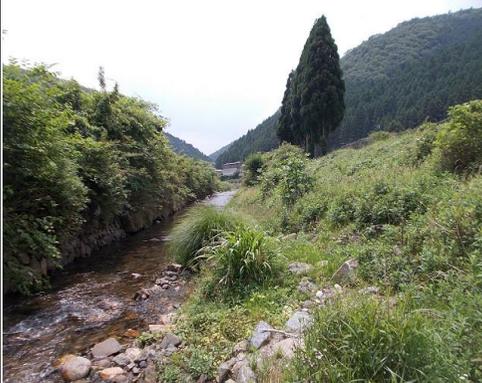
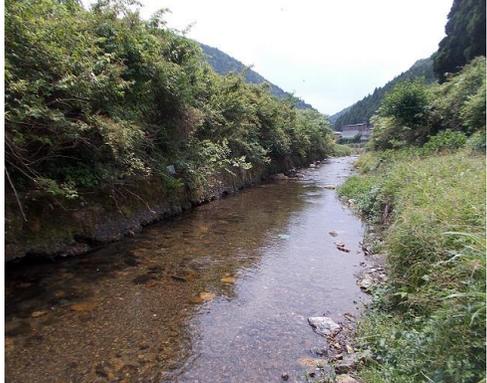
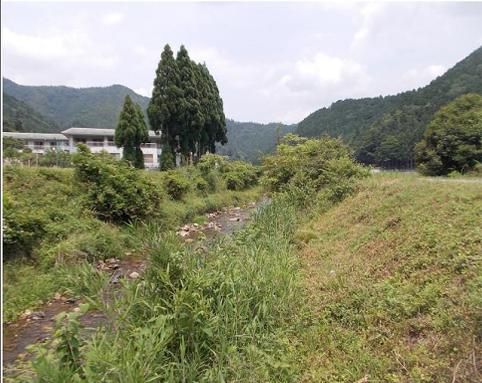
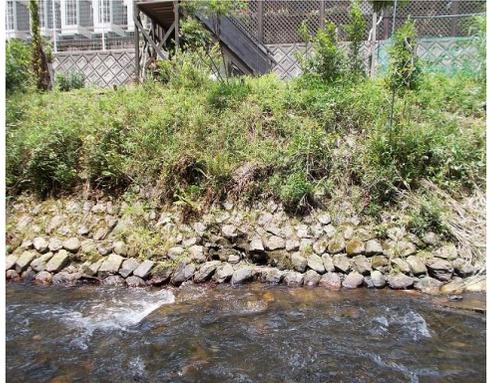
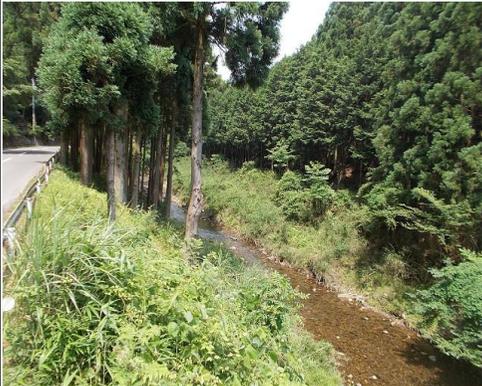
| 番号 | 27 | 写真 | |
|---|--|---|--|
| 現在の状況 | 城山橋より下流へ約2kmの区間で、護岸の隙間から雑草が生い茂っており、景観を損ねている。 | <p style="text-align: center;">写真①</p> <p style="text-align: center;">写真②</p> | |
| 第1・2段チェック等 | 第1段階 × ((②効果が一時的なため該当しない。)) | <p style="text-align: center;">写真③</p> <p style="text-align: center;">写真④</p> | |

| 番号 | 27 | 写真 | |
|---|--|---|--|
| 対応案及び実施不可の場合の理由 | 対象外のため、実施しない | | |

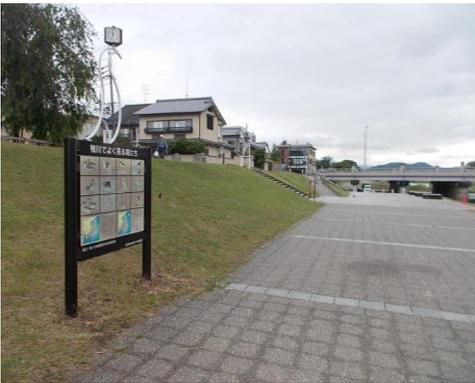
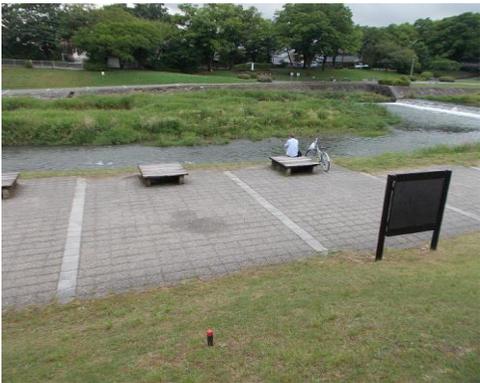
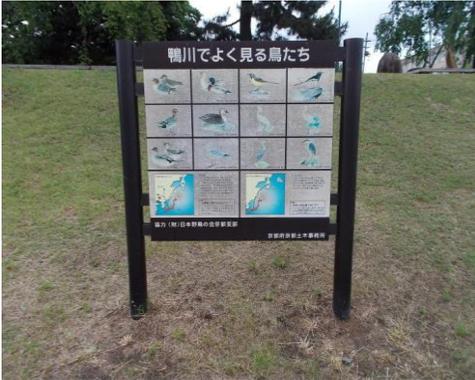
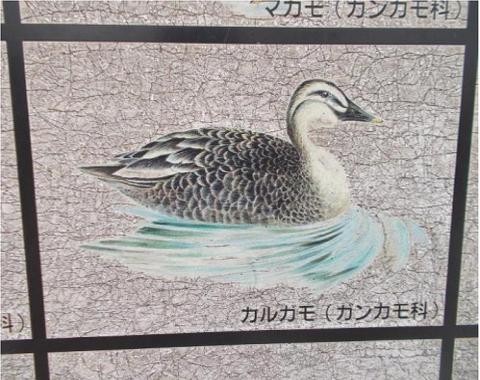
| 番号 | 36 | 写 真 | |
|---|--|--|--|
| 現在の状況 | 鴨川でよく見る野鳥の案内板の盤面にひび割れが多数入り、汚れていて周辺の景観を損ねている。 | | |

| 番号 | 36 | 写 真 | |
|---|--|--|--|
| 対応案及び実施不可の場合の理由 | 案内板については、盤面の表面にひび割れが入り、汚れているように見えるため、再印刷をする。 鋼製の支柱は健全であるが、キズがある箇所には再塗装をする。 | | |

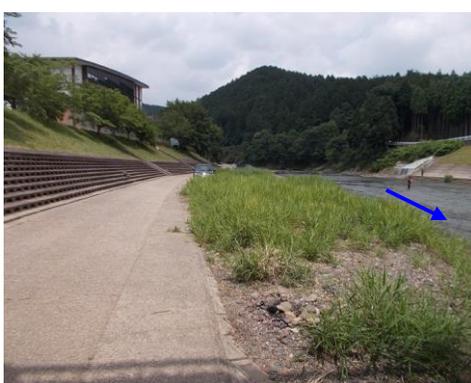
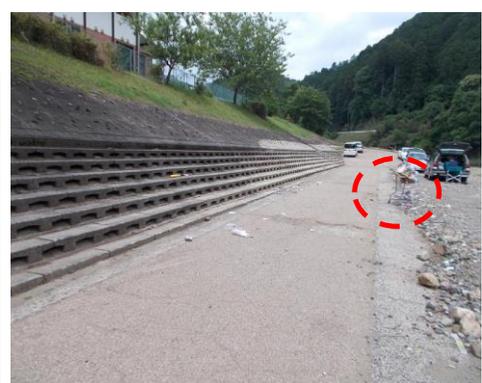
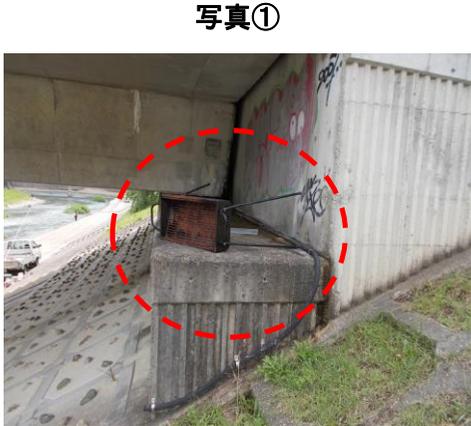
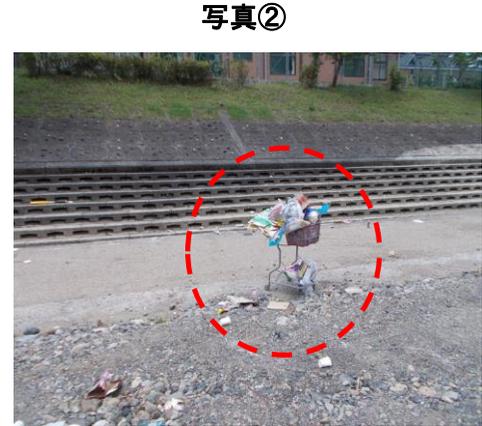
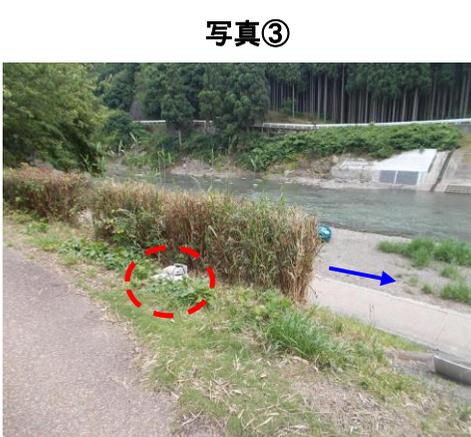
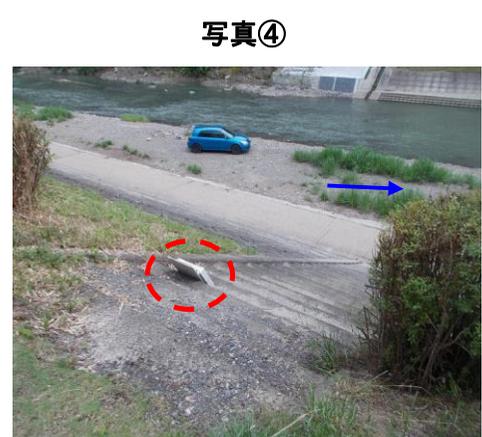
| 番号 | 38 | 写 真 | | |
|---|--|---|---|---|
| 現在の状況 | バーベキューのコンロやパソコン等、不法に投棄されているごみが多い。 | | | |
| 第1・2段チェック等 | 第1段階 × (⑤他事業で実施する。) | | | |

| 番号 | 38 | 写 真 | | |
|---|--|---|---|---|
| 対応案及び実施不可の場合の理由 | 他事業で不法投棄防止看板を設置する。 | | | |

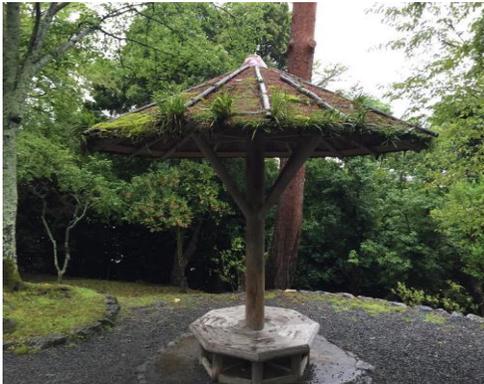
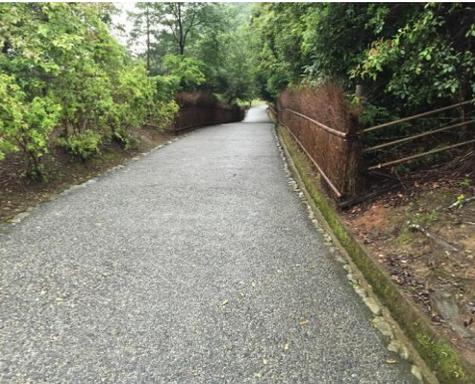
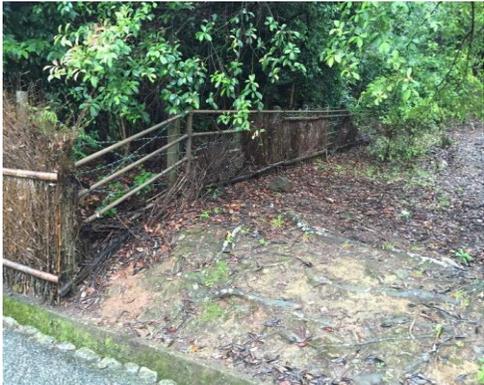
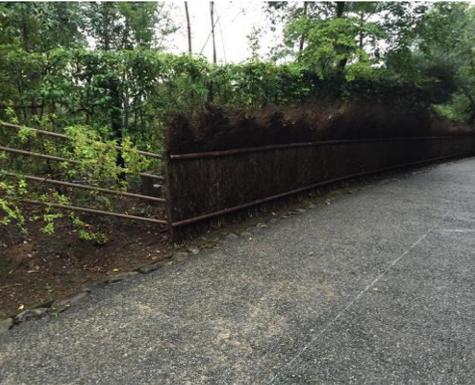
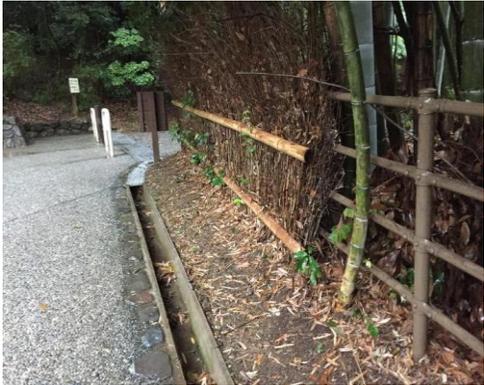
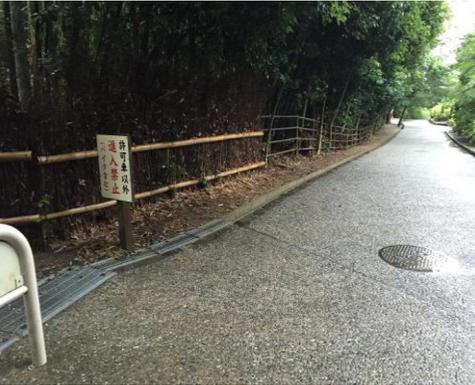
| 番号 | 42 | 写真 | |
|---|--|--|--|
| 現在の状況 | 園路沿いの竹穂垣が老朽化により撤去された箇所が鉄管柵のまま放置され景観を損ねている。残存する竹穂垣も損傷が確認できる。周恩来の詩碑横の傘亭の屋根に雑草が生えており損傷も確認できる。 | | |

| 番号 | 42 | 写真 | |
|---|--|--|--|
| 対応案及び実施不可の場合の理由 | 景観名所である当公園は、海外からの観光客も非常に多く、多数の方が利用者されており、提案どおり補修を実施する。 | | |
