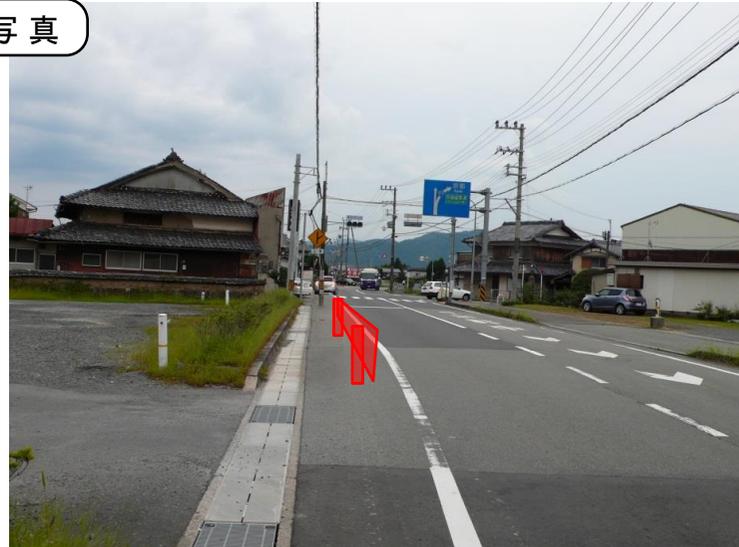
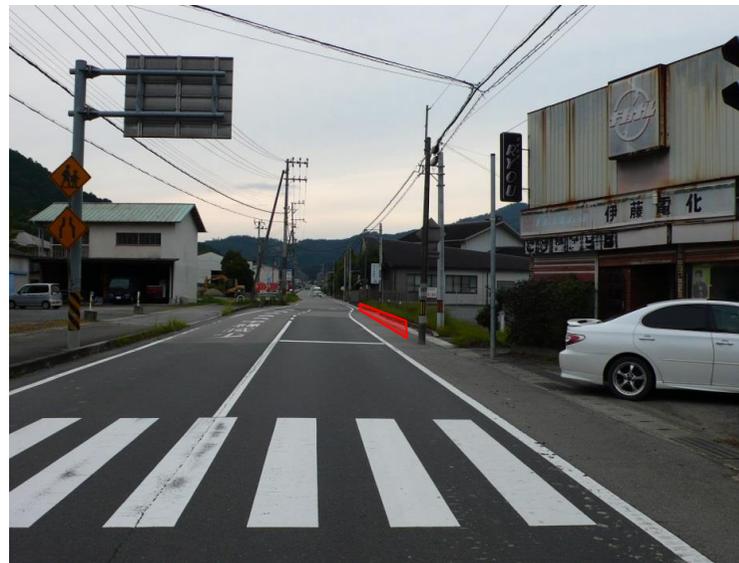
現況写真

現在の状況	幅員が広がった所に横断歩道があり、歩道溜まりスペース上を車が通過している。
-------	---------------------------------------

実施① (H26-270(実施)と同一)

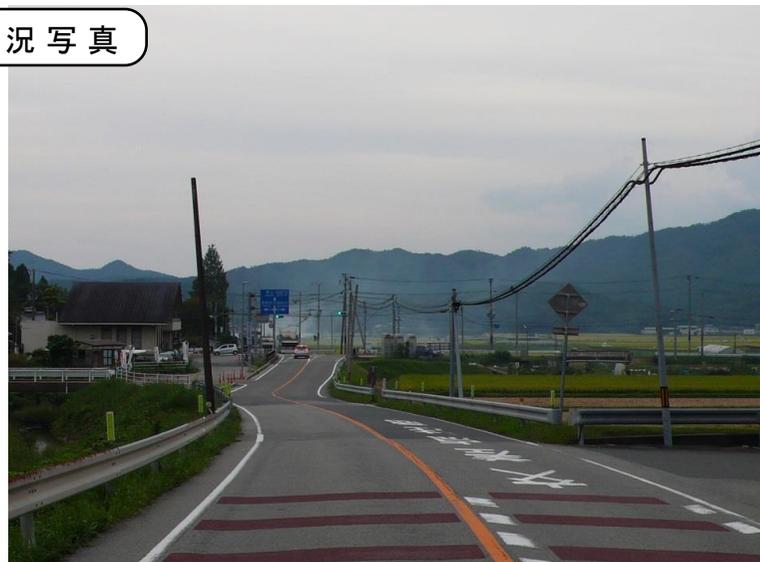
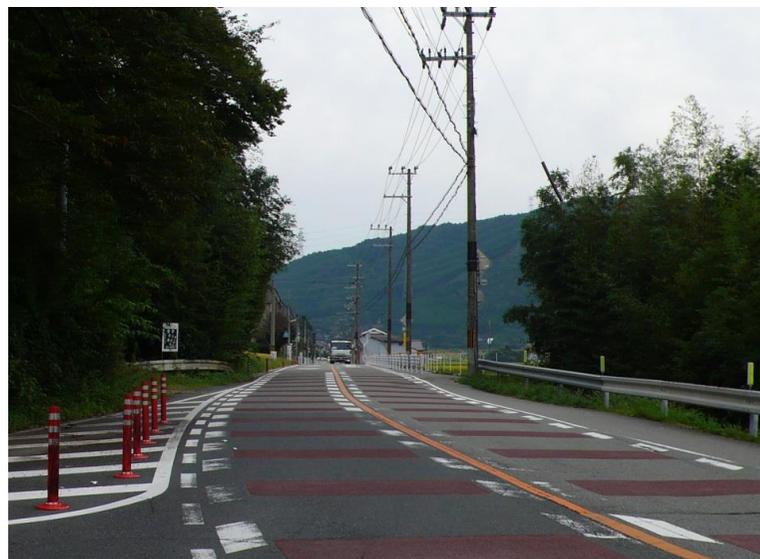
現況写真

現在の状況
 付近の交差点には道路照明灯は設置されている。
 (水車橋の照明灯は9月時点では未供用)

実施しない (道路照明の設置要件に満たない。)

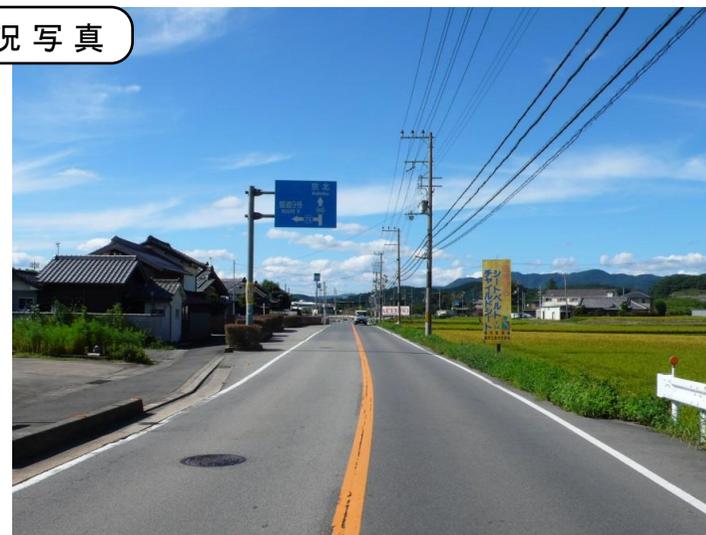
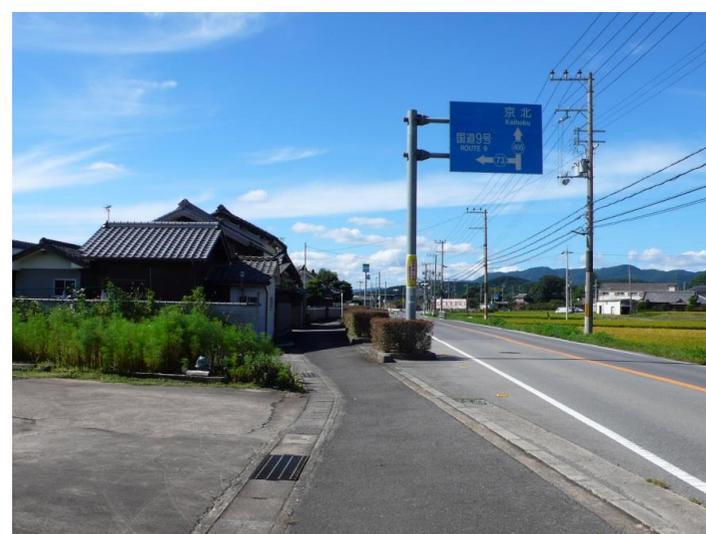
現況写真

現在の状況	提案区間は歩道が設置されており歩行空間は確保されているが、道路照明は存在しない。
-------	--

審査結果	実施しない (道路照明の設置要件に満たない。)
------	-------------------------

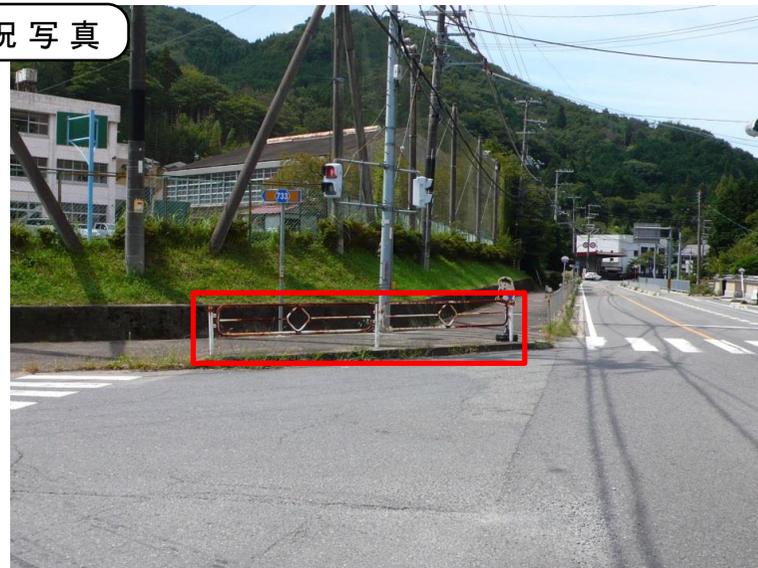
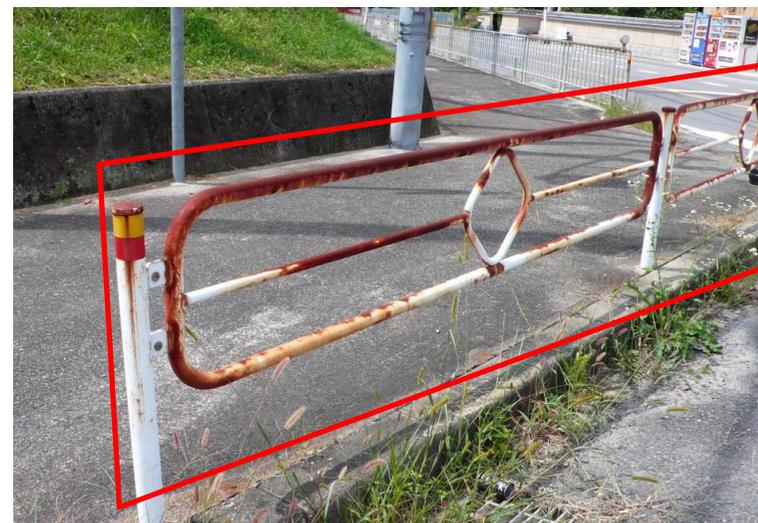
現況写真

現在の状況	防護柵が設置されているが、錆により品質上の低下が認められる。
-------	--------------------------------

実施① (防護柵の取替を実施)

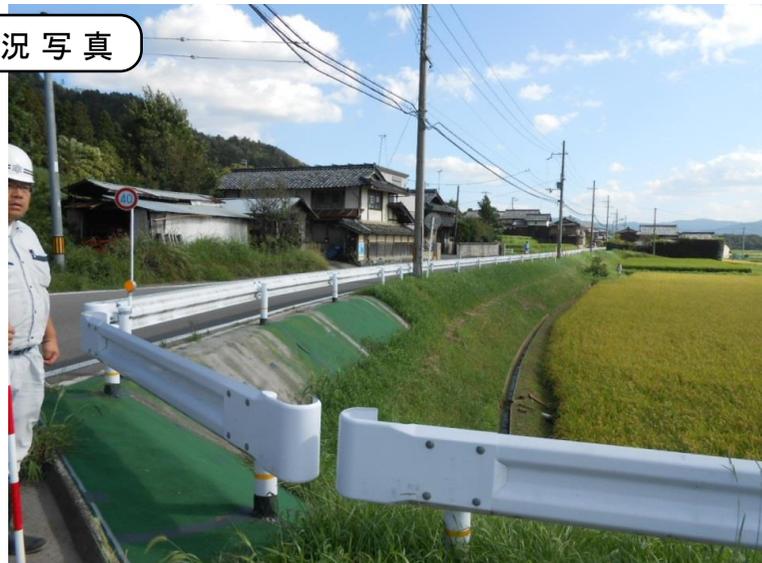
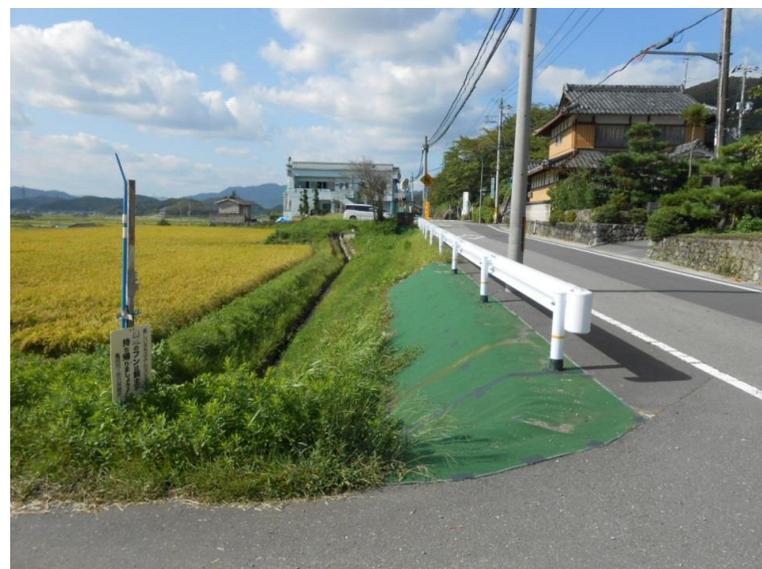
現況写真

施設名	亀岡園部線
提案区分	安心・安全整備
提案箇所	亀岡市千歳町千歳辻及び三反田
提案内容	防草シートの設置
現在の状況	提案箇所は、法長約5mの土羽が存在し、雑草が繁茂している。交差点部は昨年度に防草シートを施工したが、それ以外は施工されていない。

実施しない (直線区間であるため。)

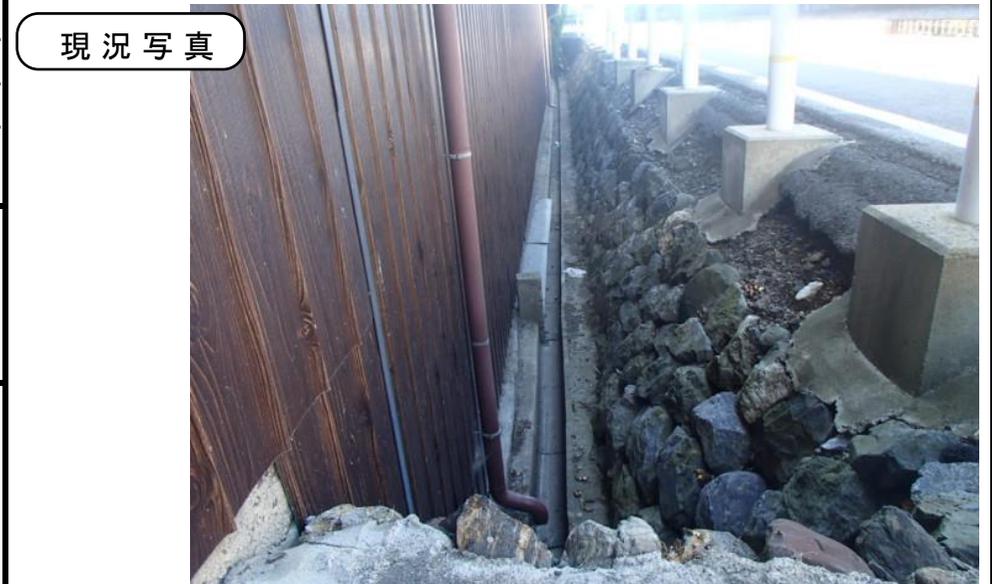
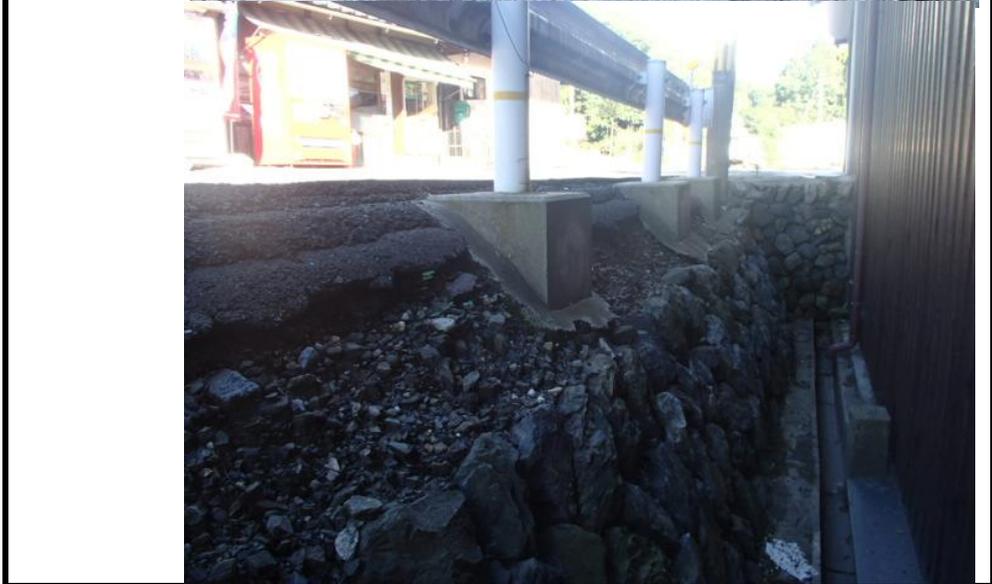
現在の状況	法面の一部が土羽構造になっているため、降雨時に雨水が流れ、土羽部分が洗掘されている。
-------	--

実施① (法面の張コンクリートを実施)

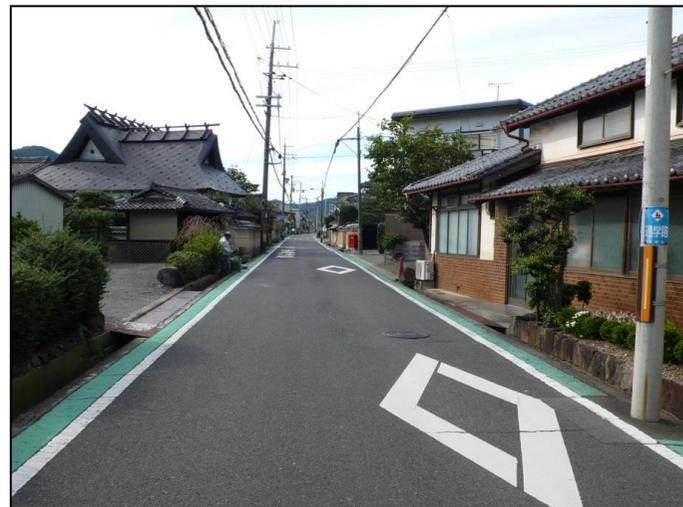
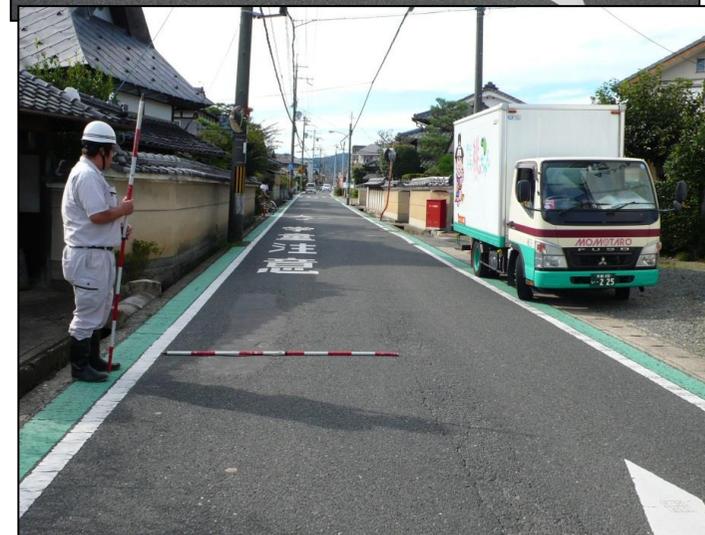
現況写真

現在の状況	路面のクラック及びわだちによる騒音、水はねにより周辺住民の生活環境が悪化している。
-------	---

実施① (損傷の著しい箇所のみ実施)

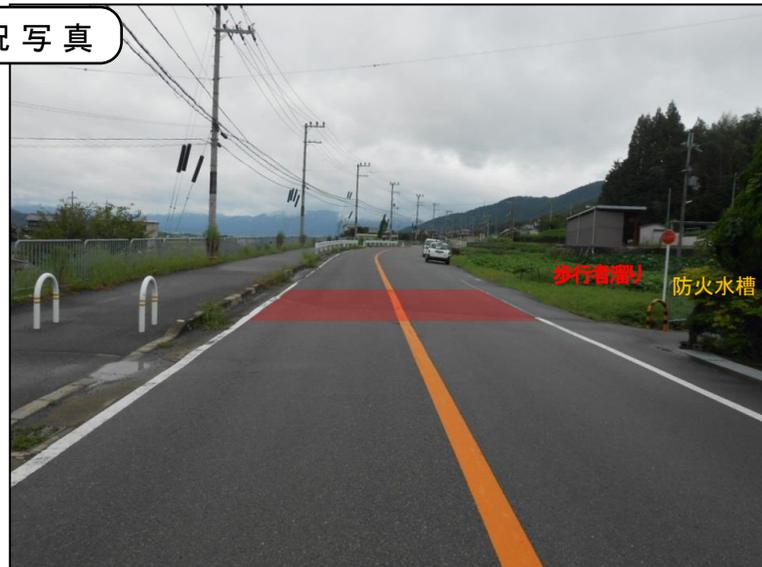
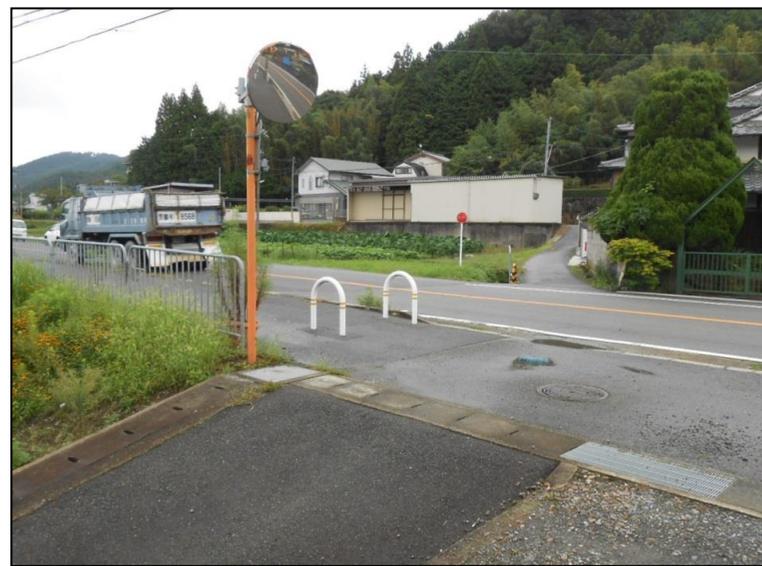
現況写真

現在の状況
提案箇所は市道との交差点であり、横断歩道は設置されていない。歩行者溜りが必要な場所に防火水槽がある。

実施しない
(移転に時間を要する物件(防火水槽)があるため。)

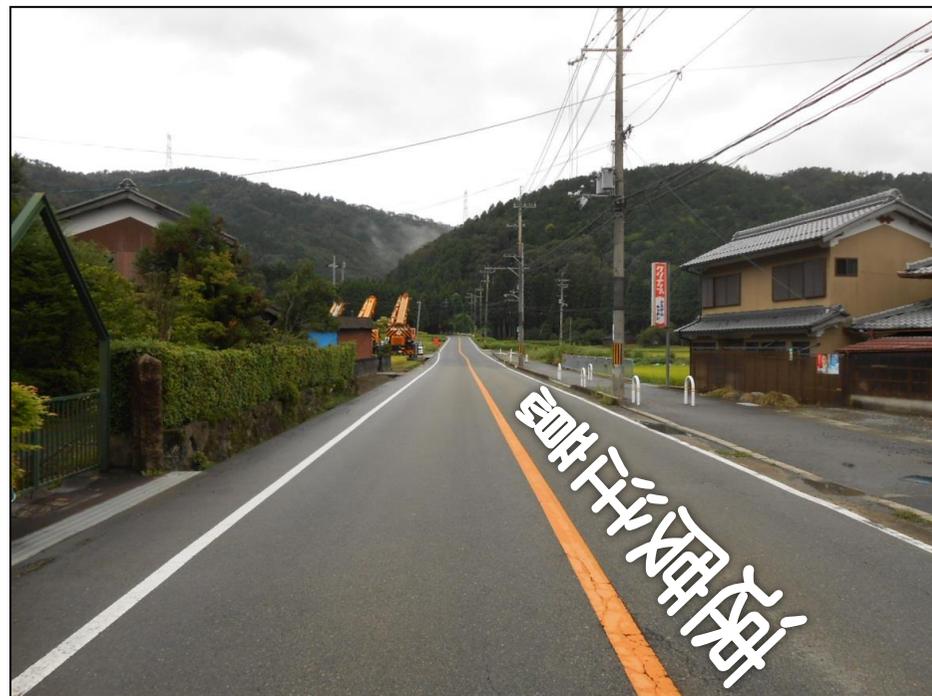
現況写真

現在の状況	峠を下ってからの直線区間が緩やかな勾配がついており、亀岡市街へ向かう車がスピードが出やすくなっている。
-------	---

実施① (路面表示を設置)

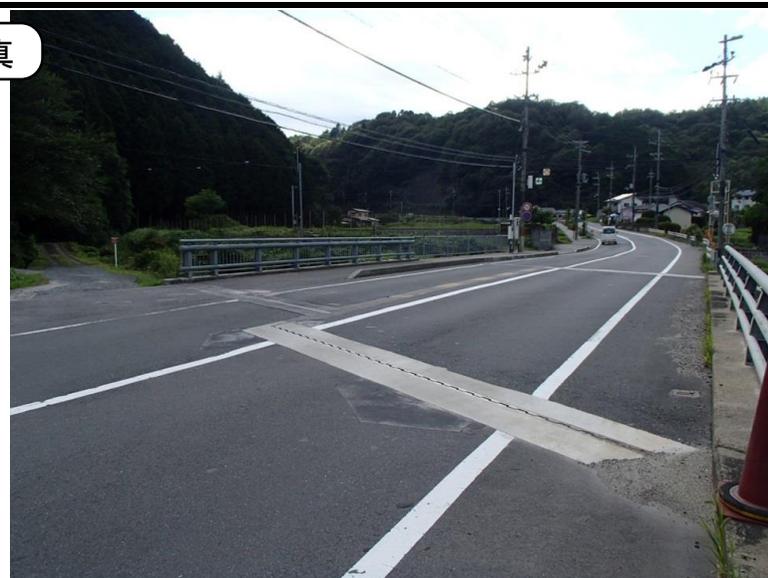
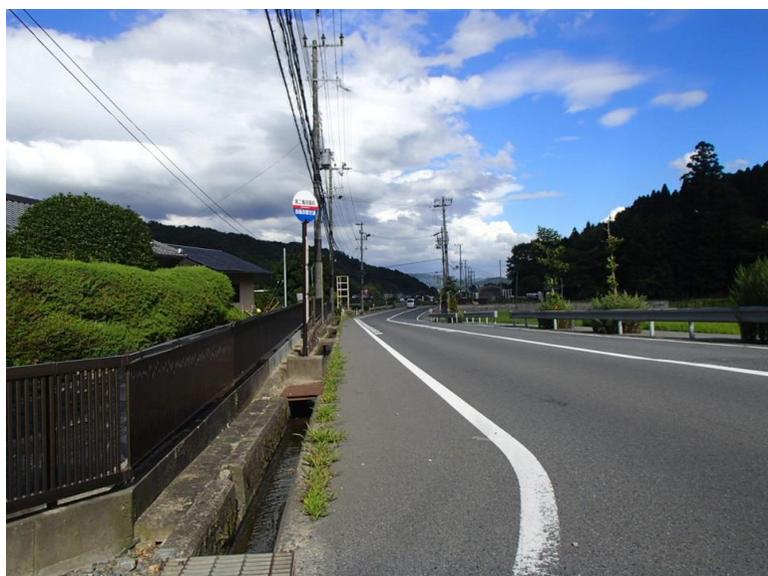
現況写真

現在の状況
路肩が確保されているが、路肩の外側の側溝に蓋が掛けられていない。
側溝に蓋を掛けると一部区間ではあるが、歩行空間が確保できる。

実施① (側溝蓋設置(一部区間)のみ実施)
