施設名	綾部宮島線
提案区分	安心・安全整備
提案箇所	南丹市美山町和泉 藤本林業下付近の横断溝～河川側側溝
提案内容	側溝、横断管の土砂撤去

施設名	綾部宮島線
提案区分	安心・安全整備
提案箇所	南丹市美山町和泉 藤本林業下～上司
提案内容	側溝の土砂撤去

施設名	綾部宮島線
提案区分	安心・安全整備
提案箇所	南丹市美山町和泉
提案内容	舗装修繕

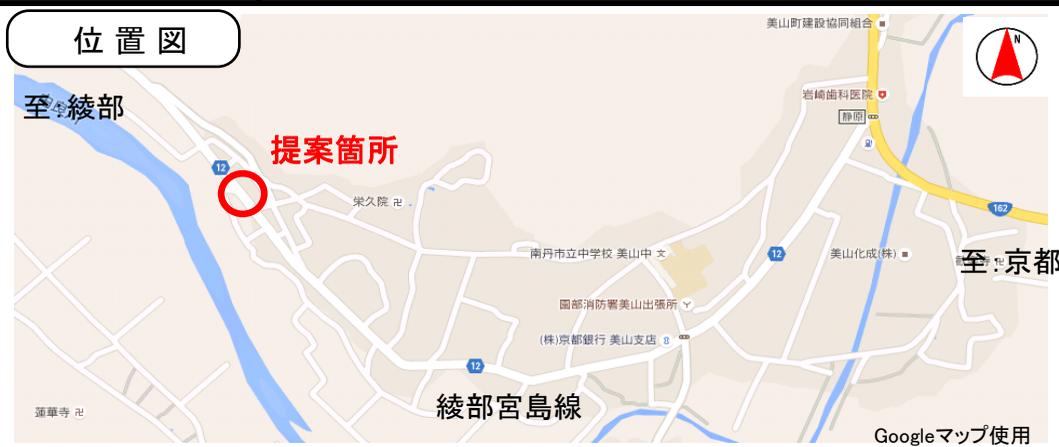
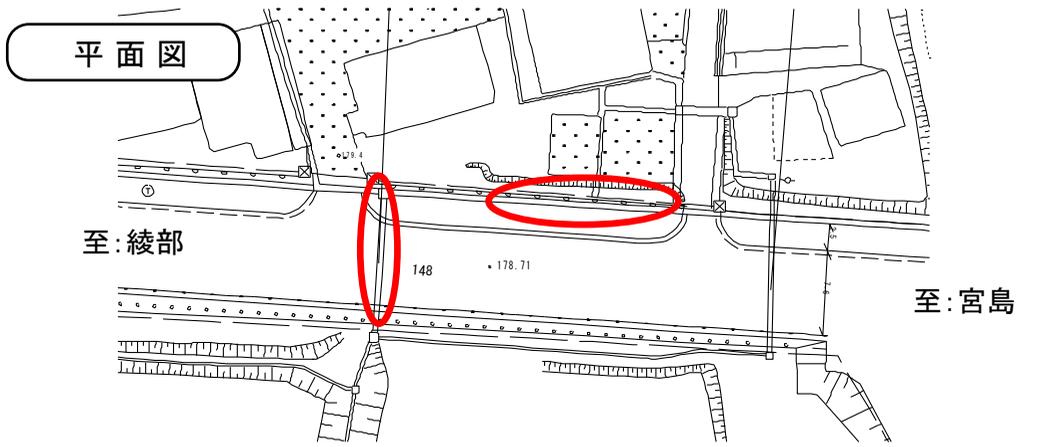
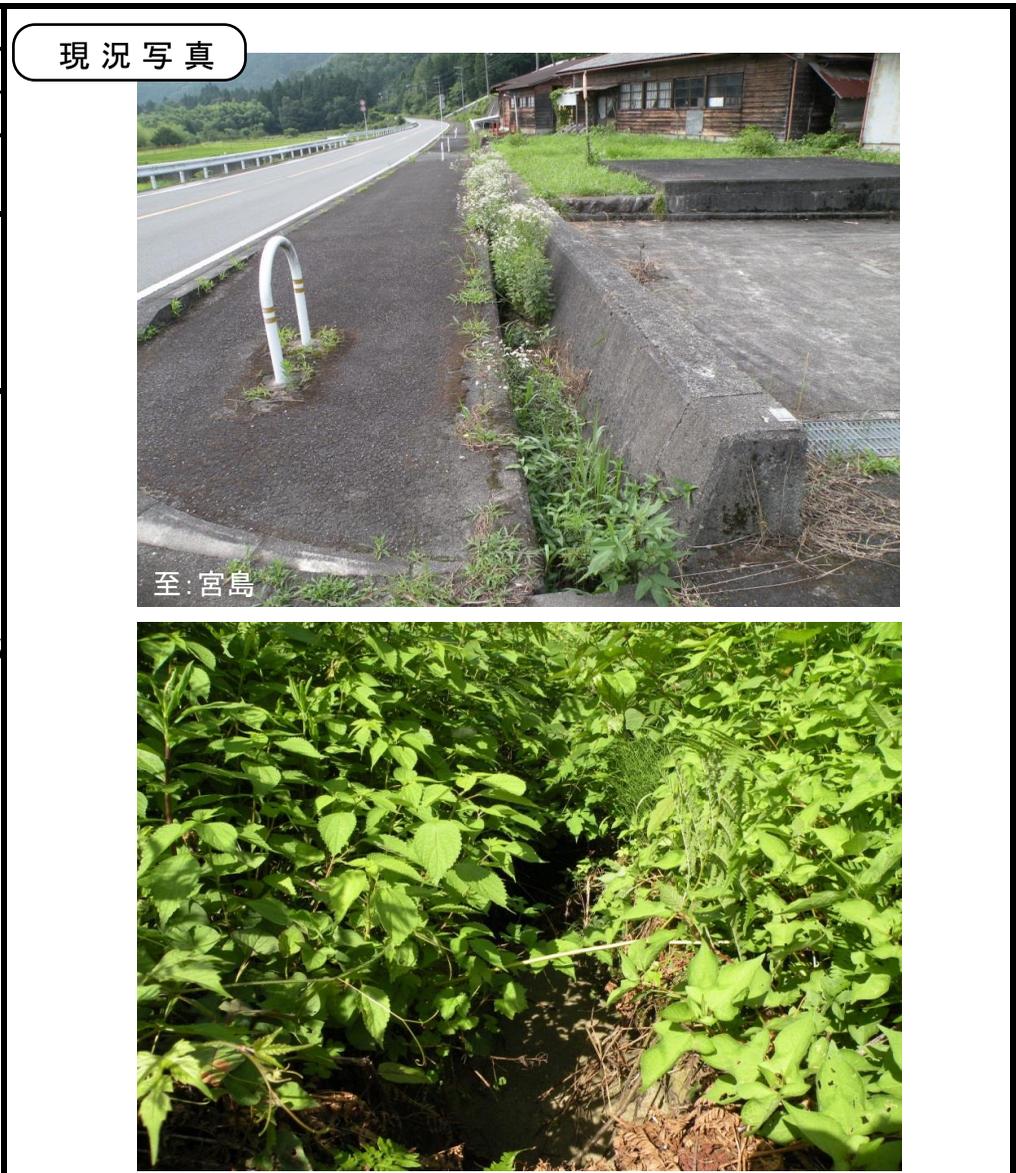
現在の状況	側溝、横断管に土砂が堆積している
-------	------------------

実施①

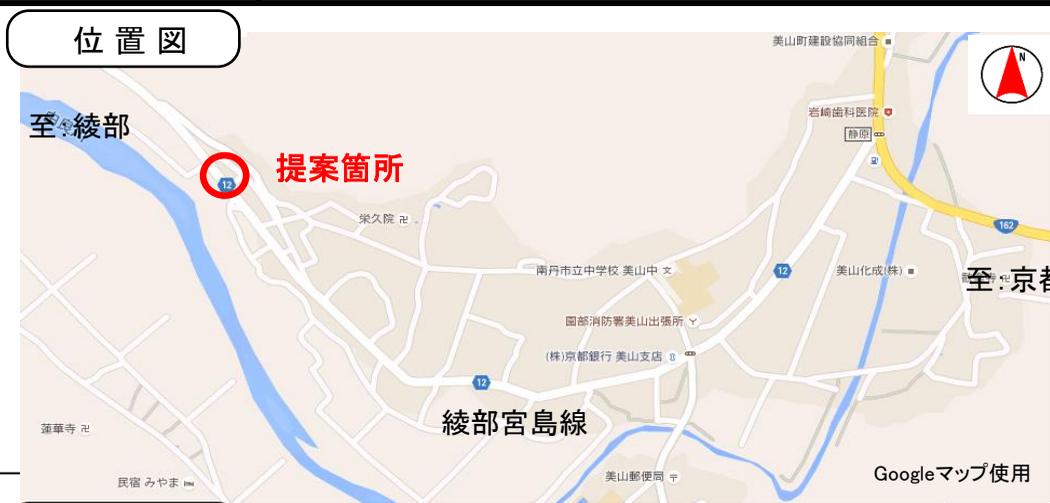
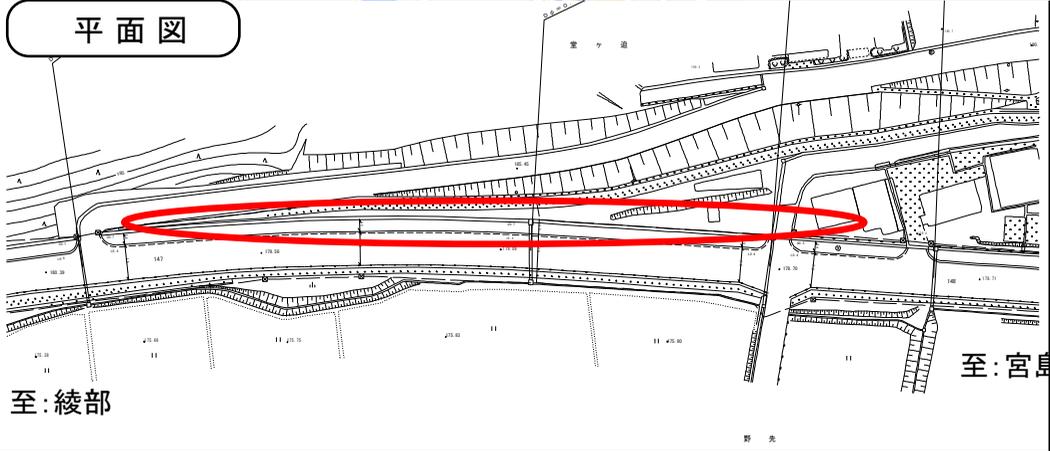
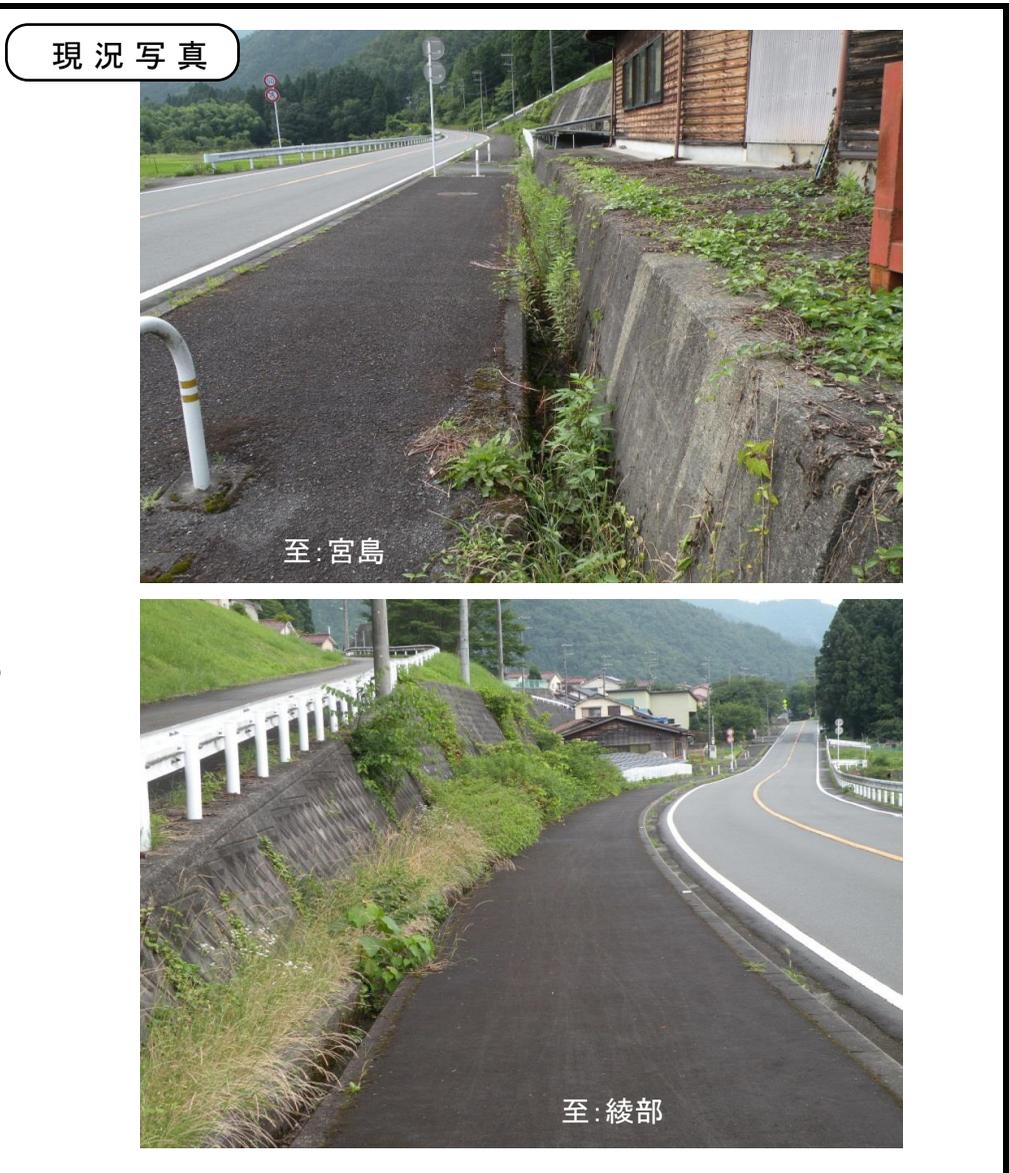
現在の状況	側溝に土砂が堆積している
-------	--------------

実施①

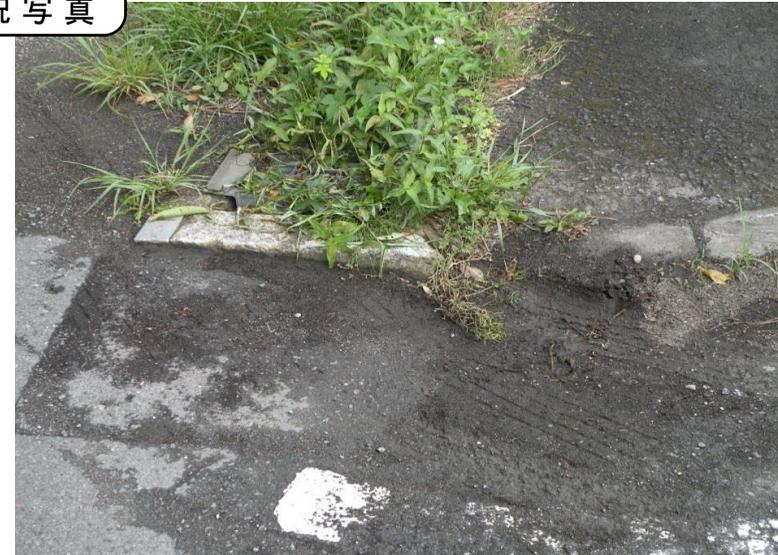
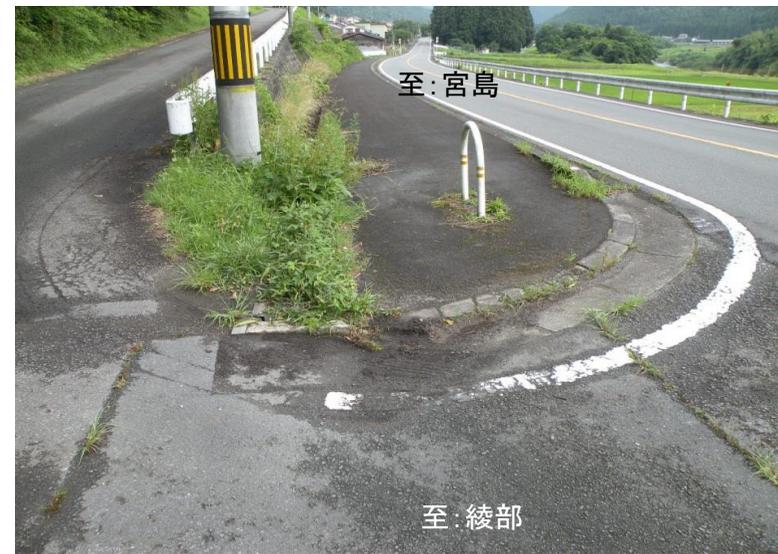
現況写真

現在の状況 歩道縁石巻込部が沈下している

実施①

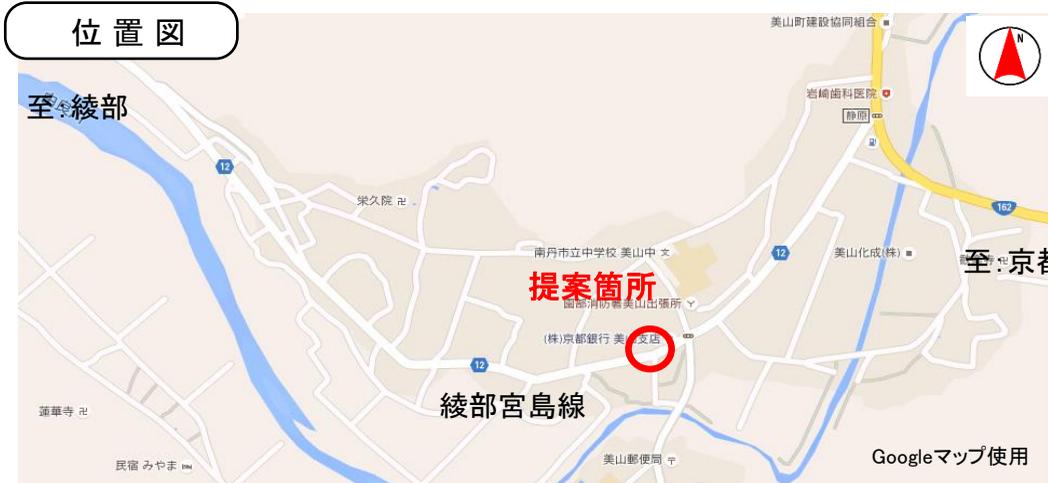
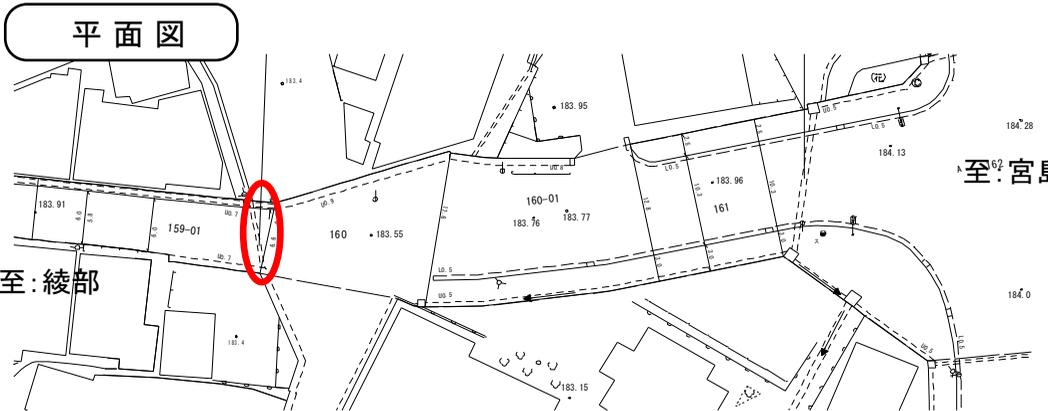
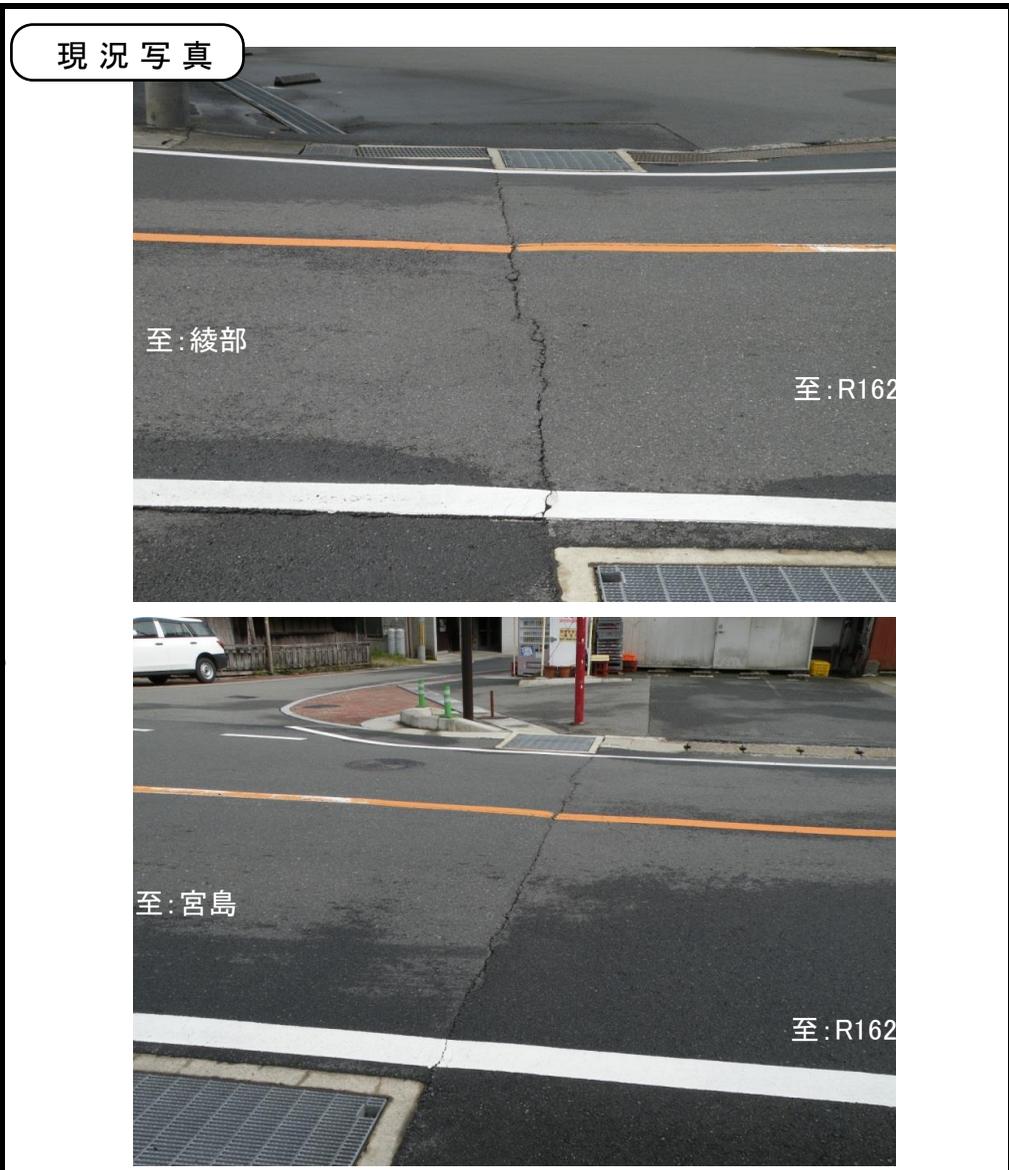
現在の状況	舗装版の継ぎ目に段差が生じている
-------	------------------

施設名	綾部宮島線
提案区分	安心・安全整備
提案箇所	南丹市美山町和泉
提案内容	舗装改良

他事業で実施

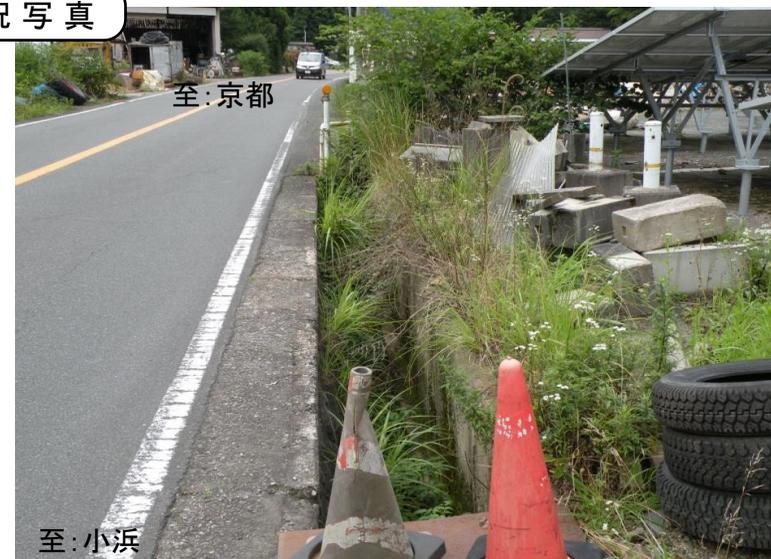
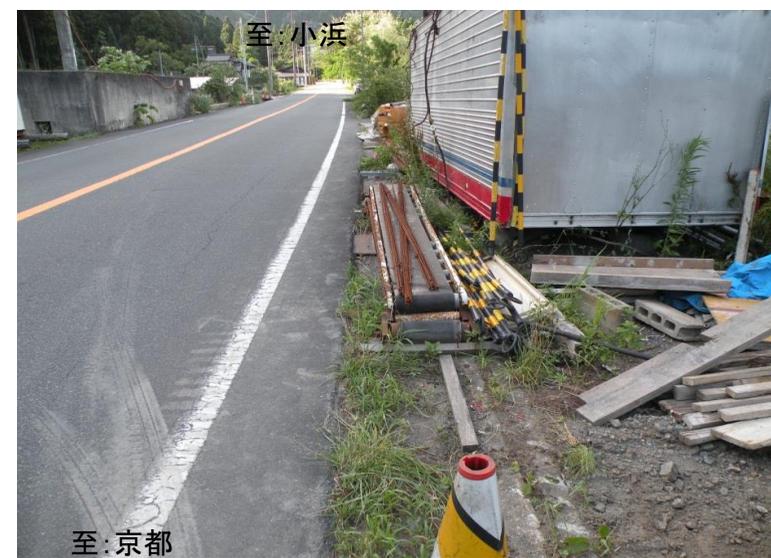
現況写真

現在の状況	側溝内などに草が繁茂している。
-------	-----------------

実施しない (美化の効果が一時的な環境整備)

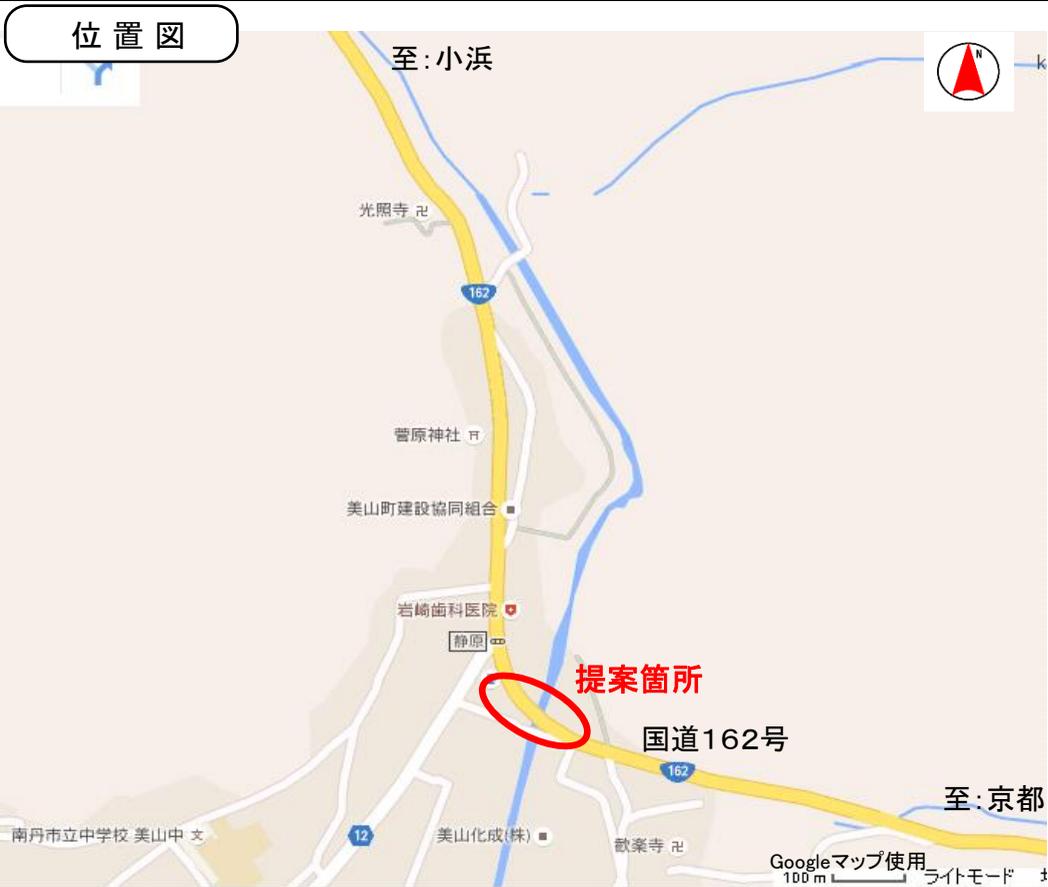
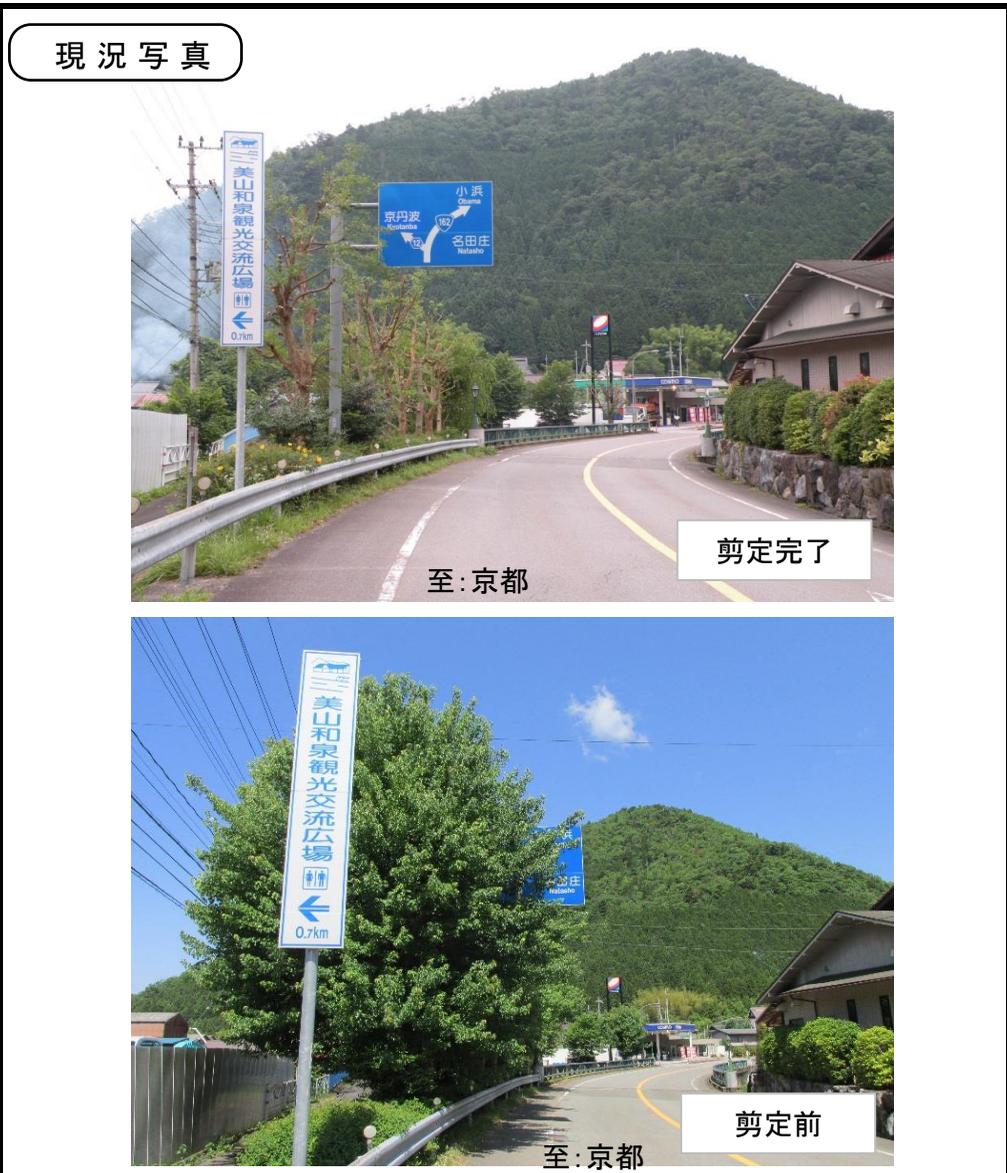
施設名	国道162号
提案区分	安心・安全整備
提案箇所	南丹市美山町静原 佐々木石油周辺の樹木
提案内容	樹木の剪定及び清掃
現在の状況	樹木が繁茂し、通行等の支障となっている

実施① (剪定は実施済)

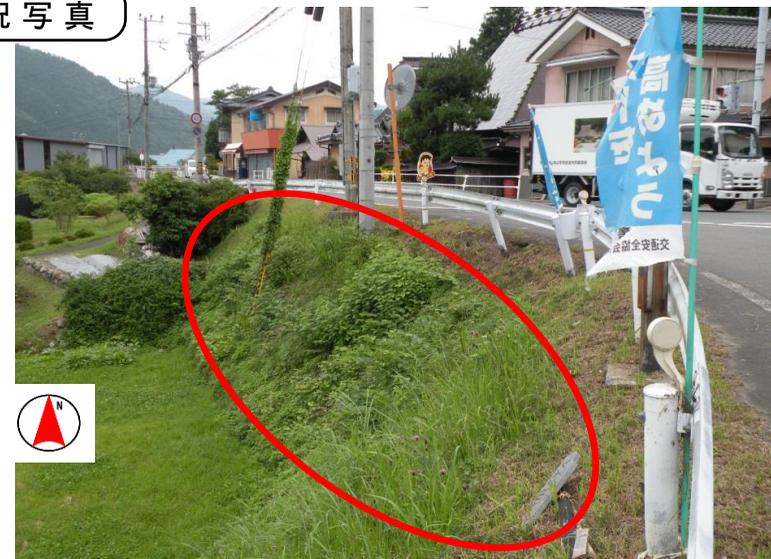
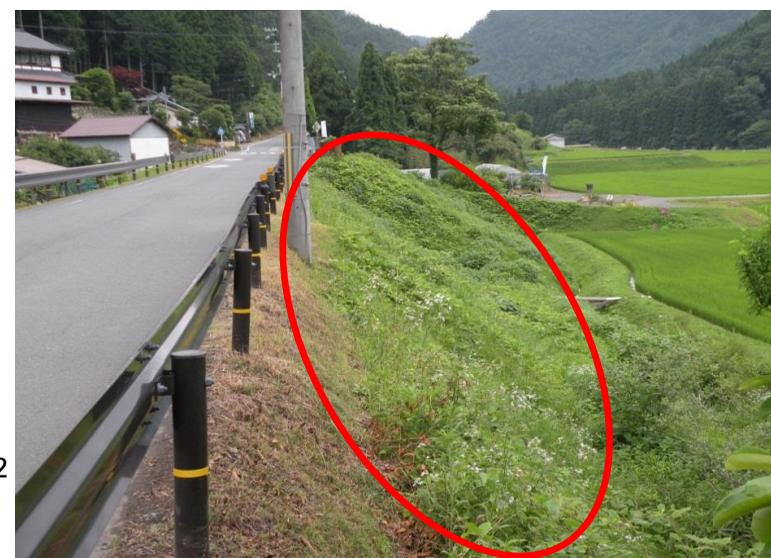
現況写真

現在の状況	年に1回、工事業者による草刈りを実施している。(路肩部)
-------	------------------------------

審査結果	実施しない (美化の効果が一時的な環境整備)
------	------------------------

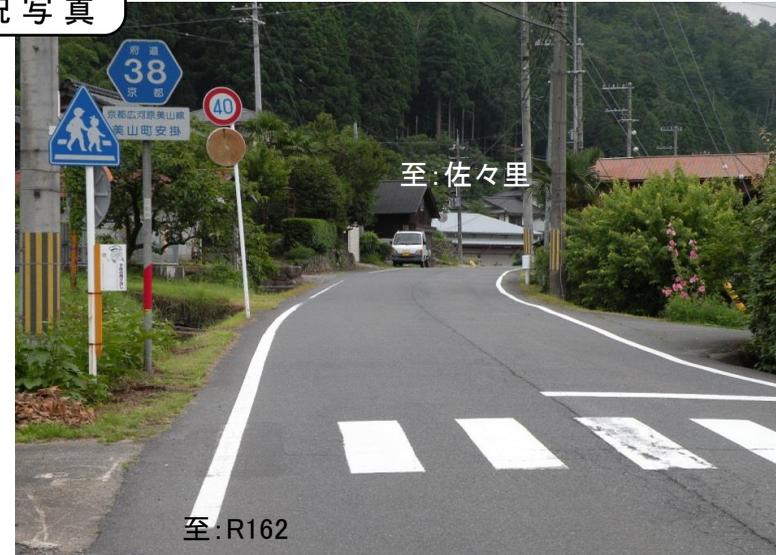
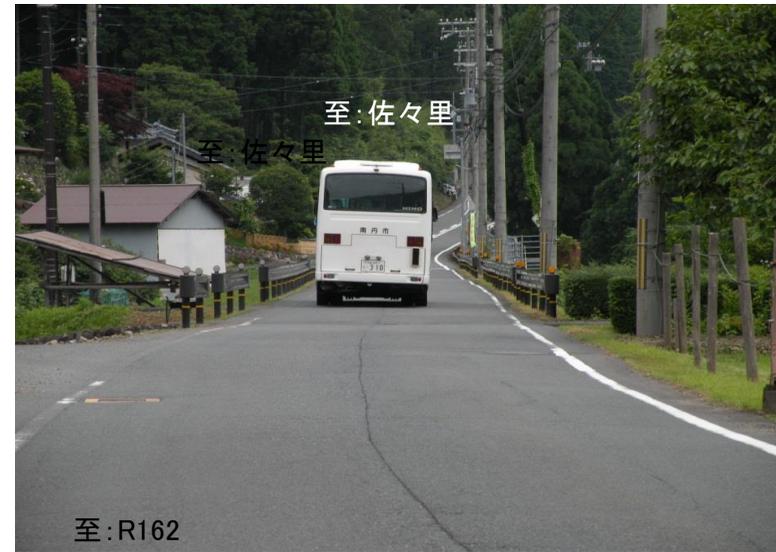
現況写真

現在の状況	かやぶきの里へのアクセス道路であり、大型バスの通行もあるが、幅員が狭く離合が困難な状況である。
-------	---

実施しない  
(複数年を要する大規模な工事であるため。)

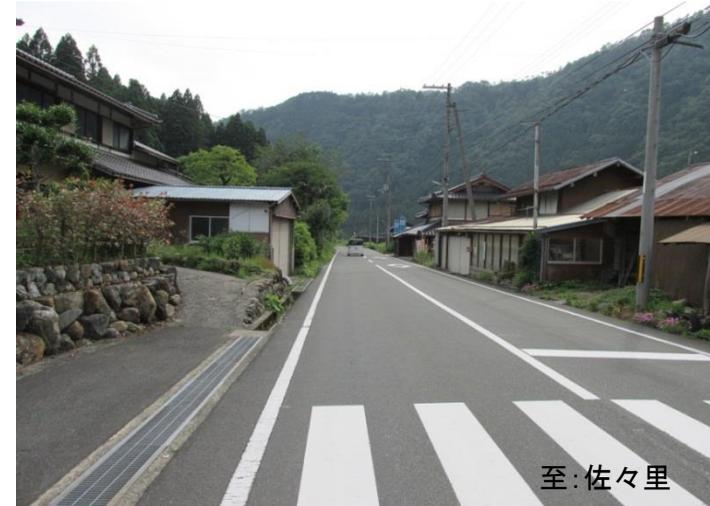
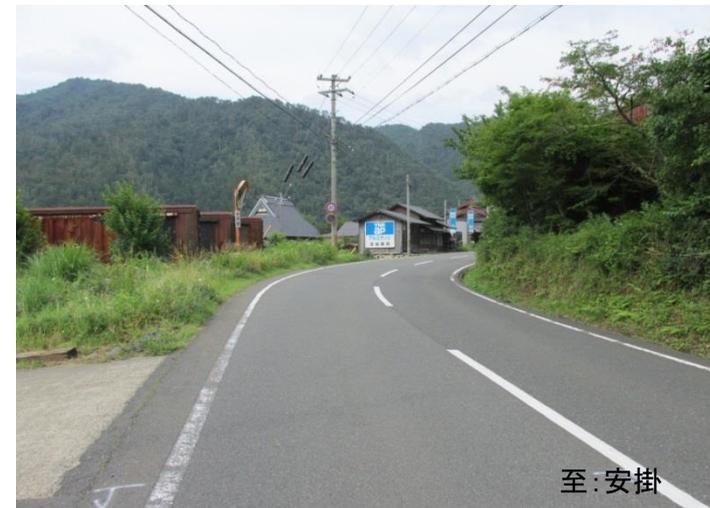
現況写真

現在の状況  
 かやぶきの里へのアクセス道路であることもあり、大型バス等の通行があり、歩行者にとって危険な状況にある。また、安掛側は、きついカーブとなっており見通しが悪い。

実施しない  
 (複数年を要する大規模な工事であるため。H26-152(実施しない)と同一)

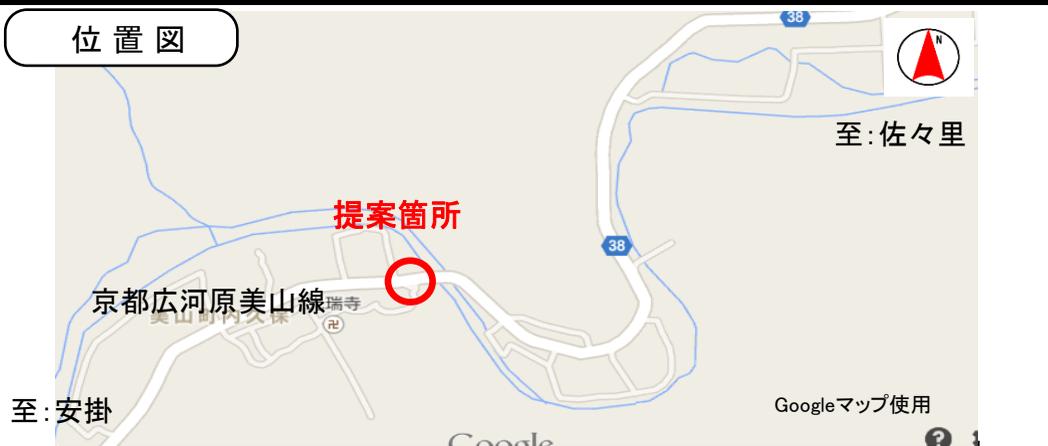
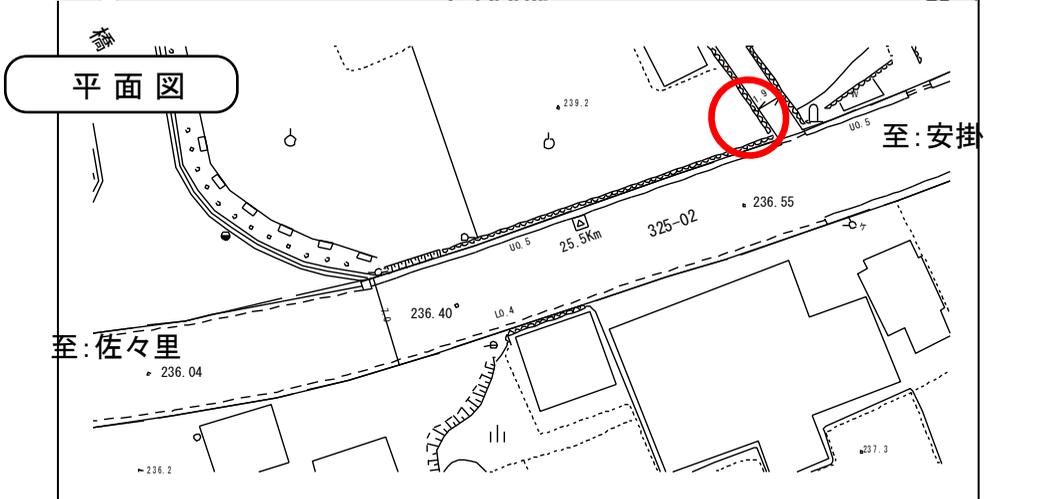
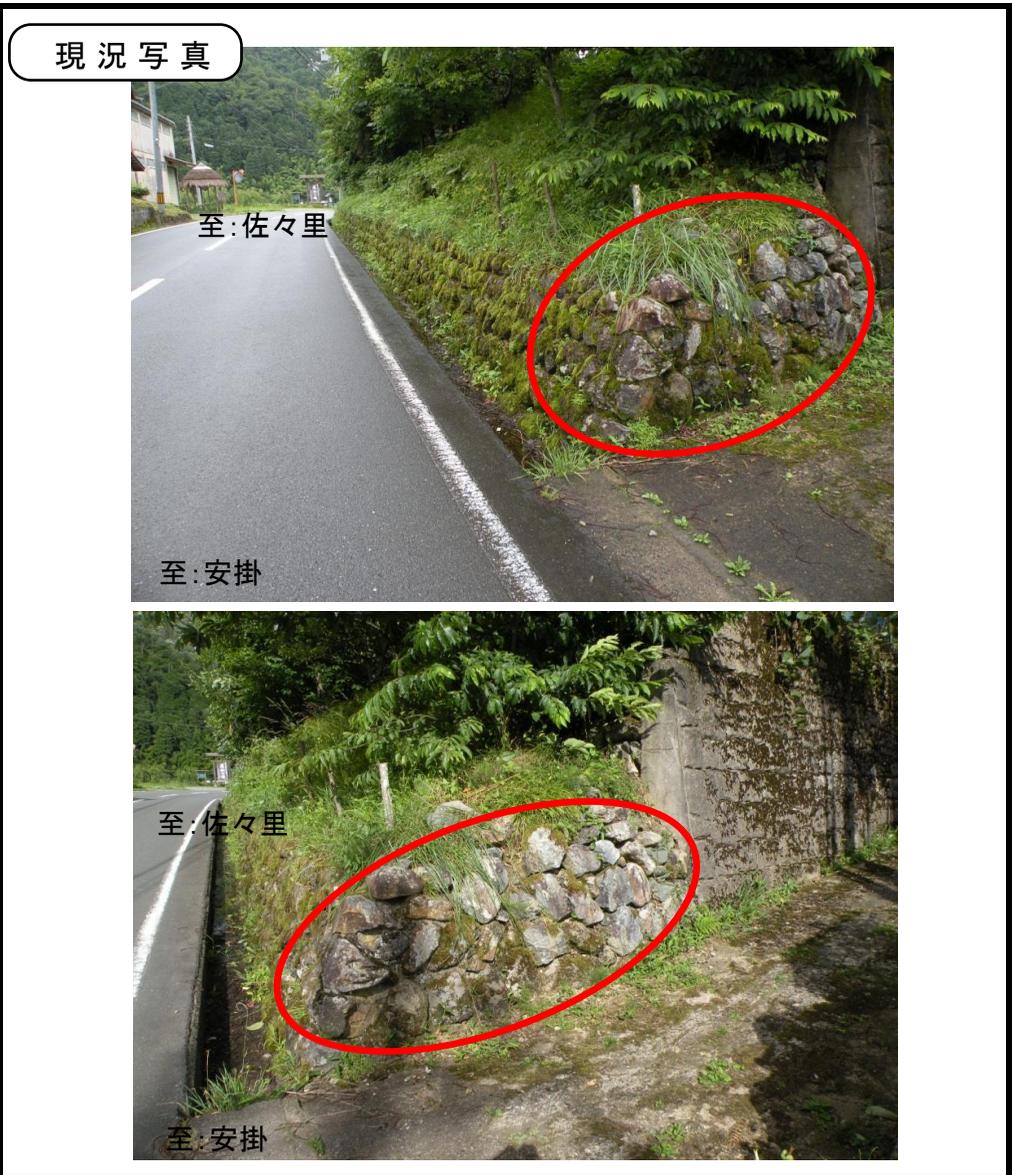
現在の状況	玉石積工の空隙が大きな状況となっている
-------	---------------------

審査結果	実施しない (早期対応の必要性はない。経過観察を続ける。)
------	----------------------------------
