施設名	京都広河原美山線
提案区分	安心・安全整備
提案箇所	南丹市美山町内久保
提案内容	堰堤の設置

府民公募型整備事業(府民提案型)

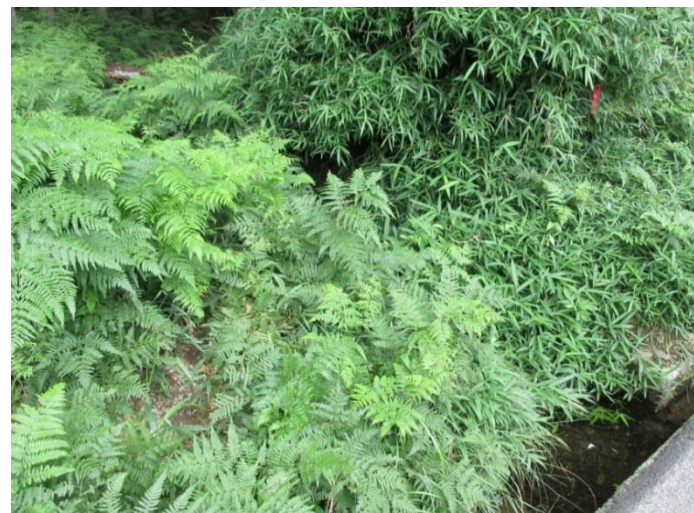
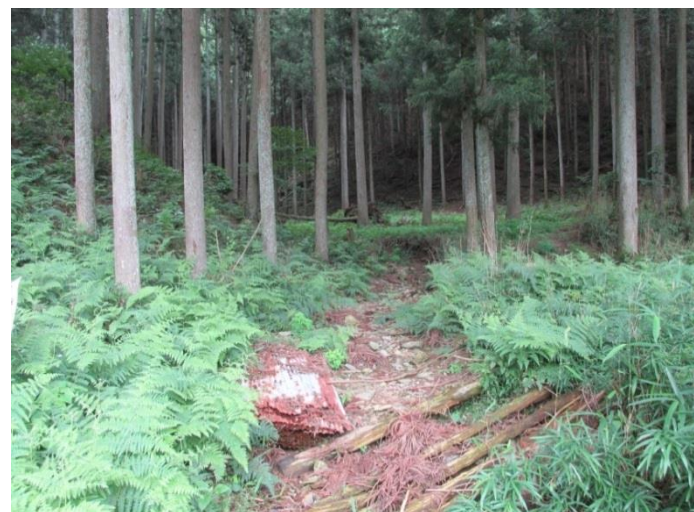
現在の状況	大雨等の際、谷からの土砂が府道上に流出する。
-------	------------------------

審査結果	実施しない	(京都府の管理施設でないため。H26-199(実施しない)と同一)
------	-------	-----------------------------------

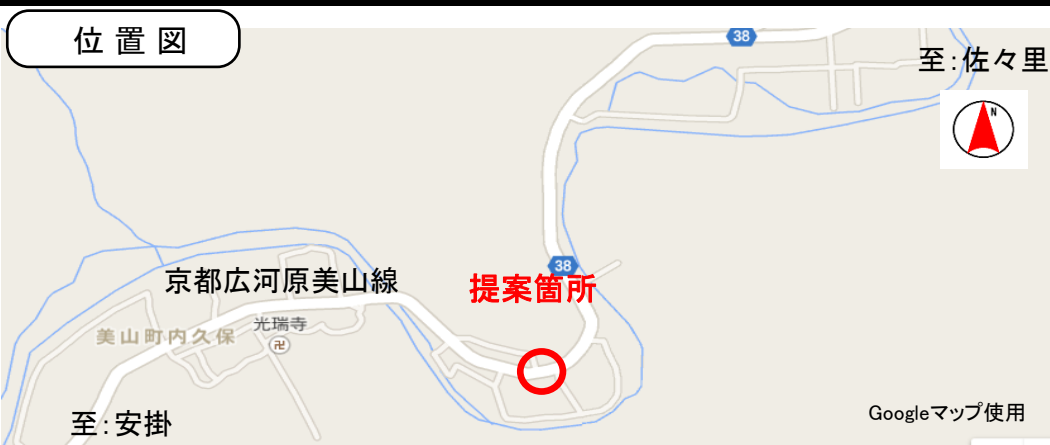
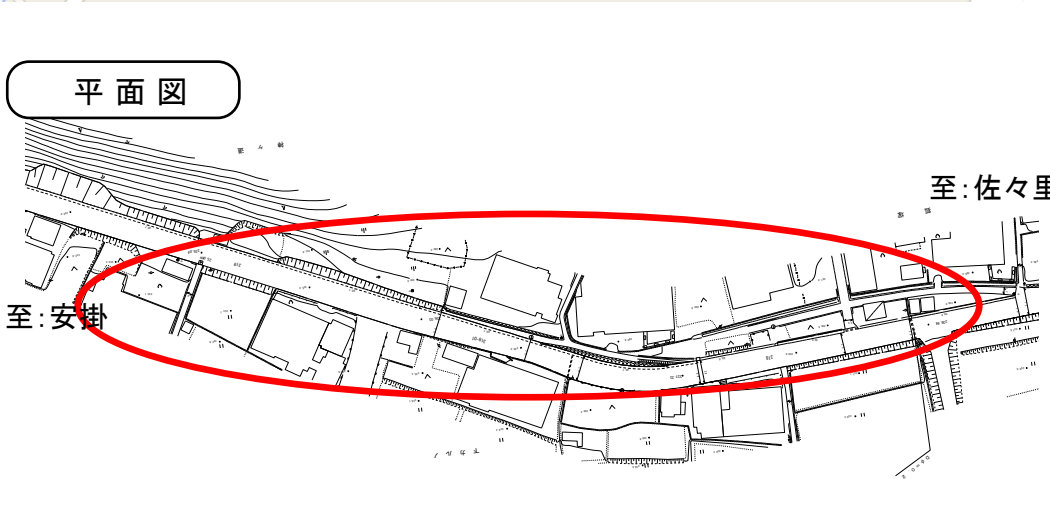
現在の状況  
 クラックや段差が何カ所もあり、大型車両通行時には騒音が発生している箇所もある。住宅地内であり、補修が必要と考える。

実施②

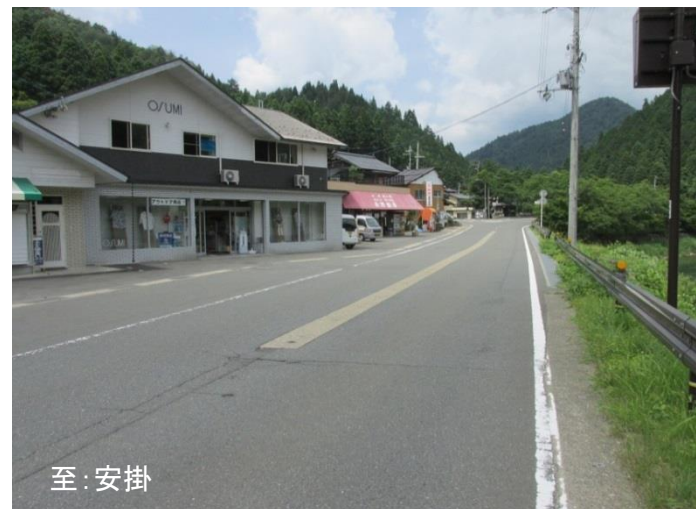
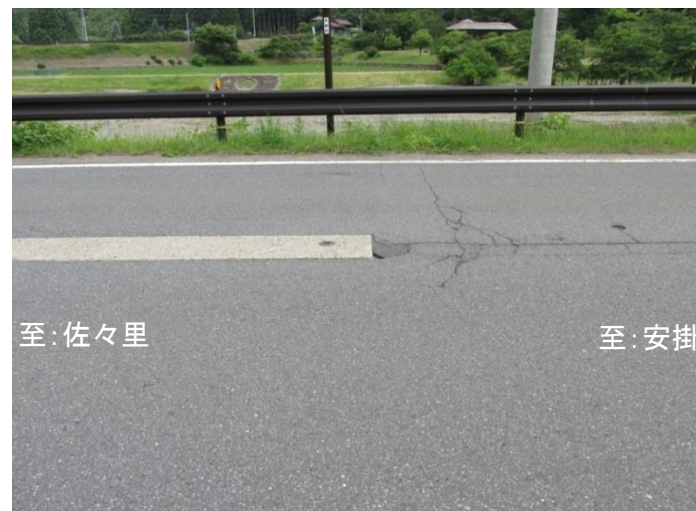
施設名	京都広河原美山線
提案区分	安心・安全整備
提案箇所	南丹市美山町中 大隅商店前～中郵便局前
提案内容	融雪施設の改修
現在の状況	消融雪設備からの水が路面に溜まっている。

実施②

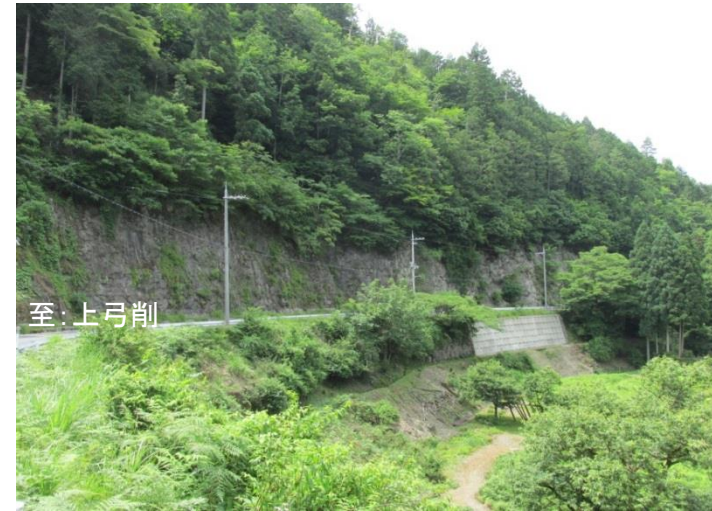
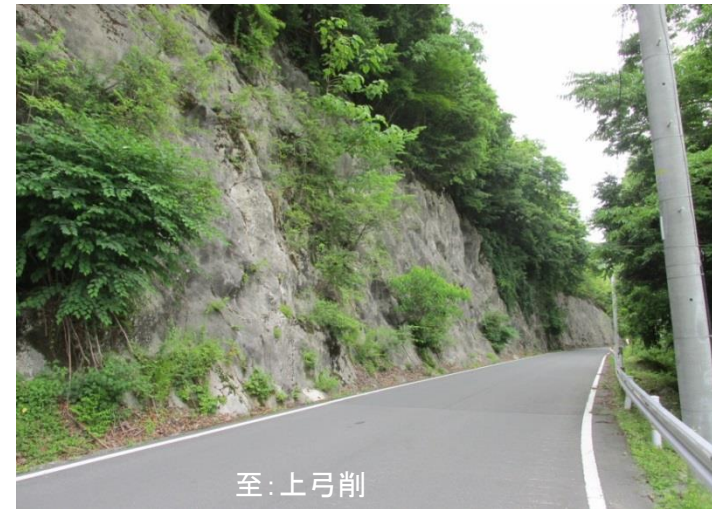
施設名	八原田上弓削線
提案区分	安心・安全整備
提案箇所	南丹市美山町河内谷 忠魂碑～梅ノ木付近の山林
提案内容	落石防止対策
現在の状況	モルタル吹付がされているが、老朽化によりひび割れ、剥離が確認できる。吹付法面より上については、落石対策は無い状況である。

実施① (H26-174(実施)と同一。落石防止網工については用地買収が必要)

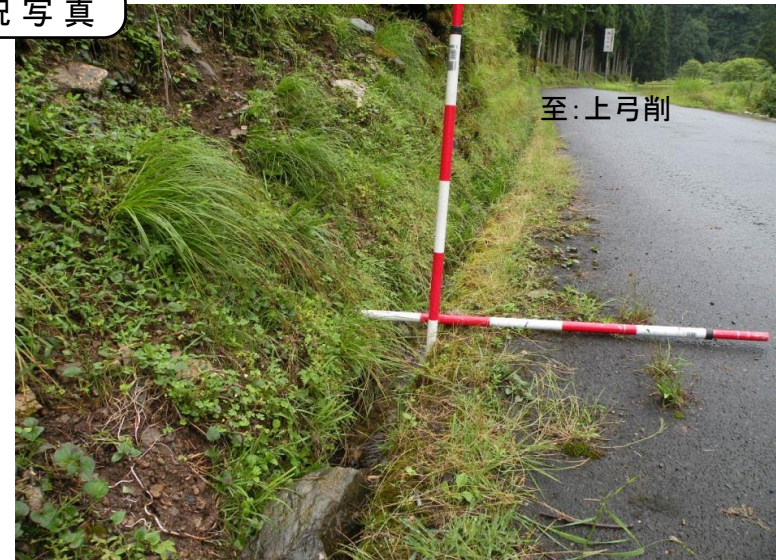
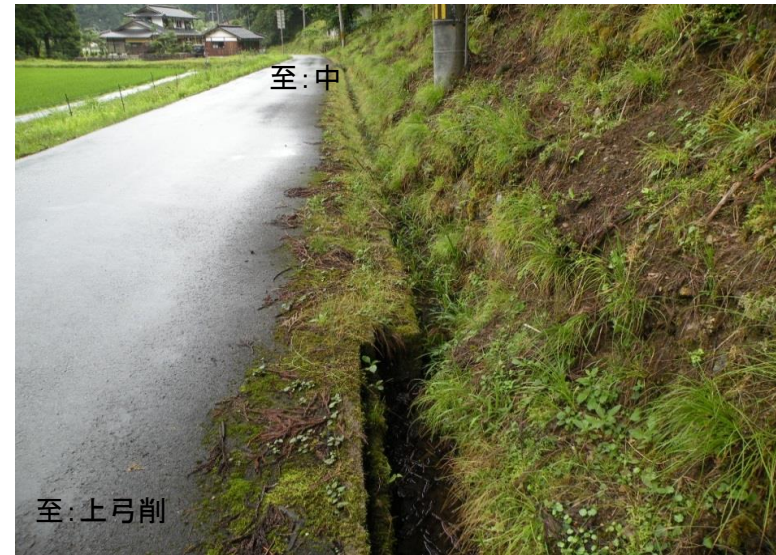
現在の状況	側溝の断面が小さく、土砂も堆積しており、降雨時には路面に水が溢れる。
-------	------------------------------------

実施①

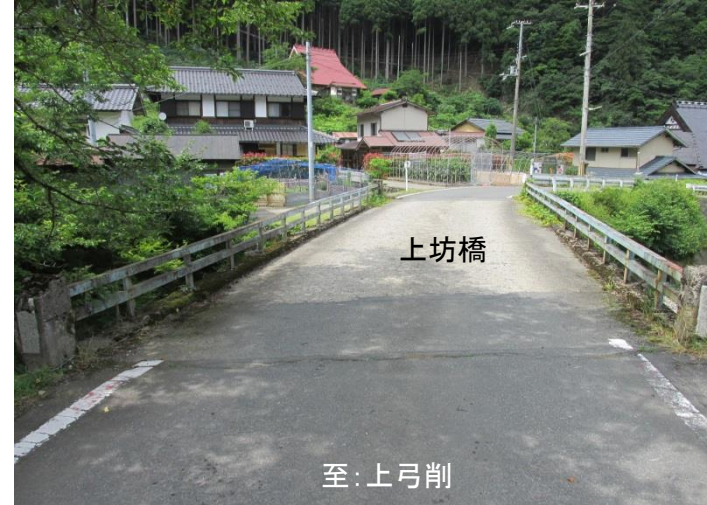
上坊橋

現在の状況	高欄高さが約45cm、橋梁は、架設後、約60年経過している。
-------	--------------------------------

他事業で実施 (高欄修繕のみを他事業で実施)

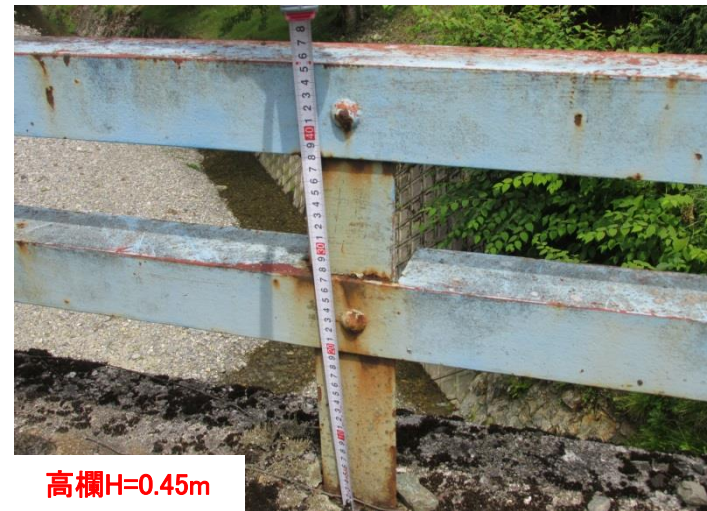
高欄H=0.45m

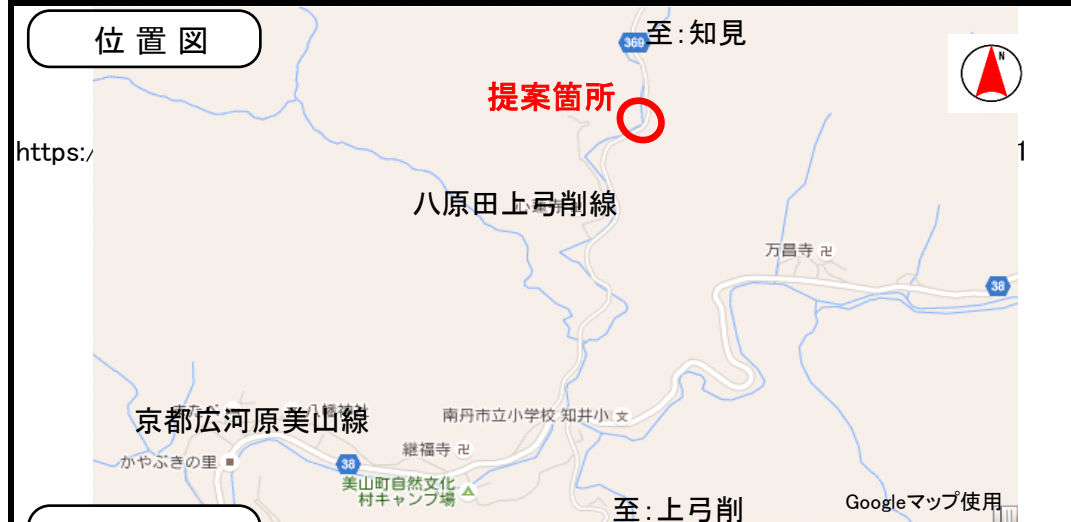
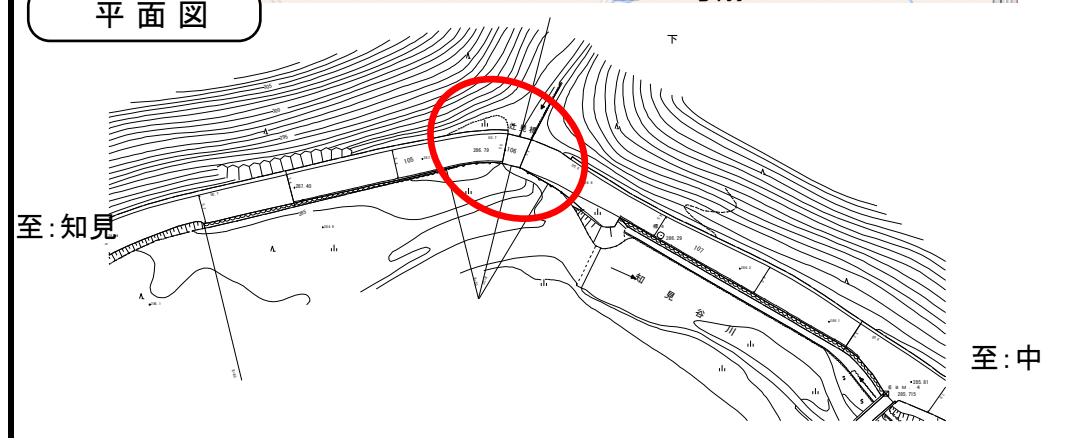
現在の状況	幅員が狭く、急カーブとなっている。
-------	-------------------

審査結果	実施しない (複数年を要する大規模な工事であるため。)
------	--------------------------------

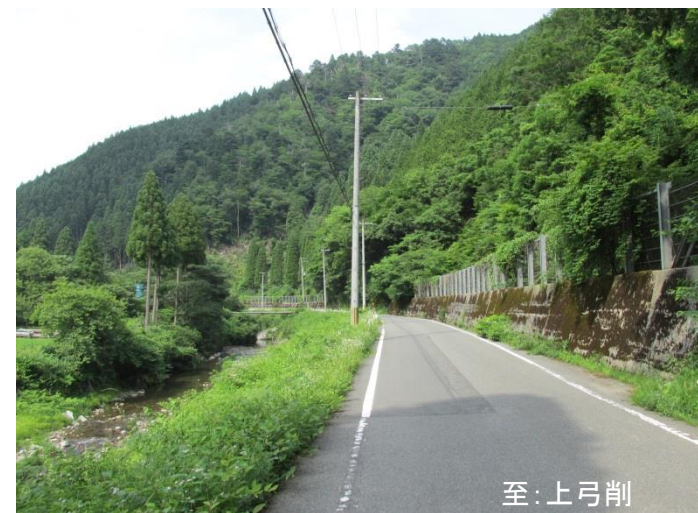
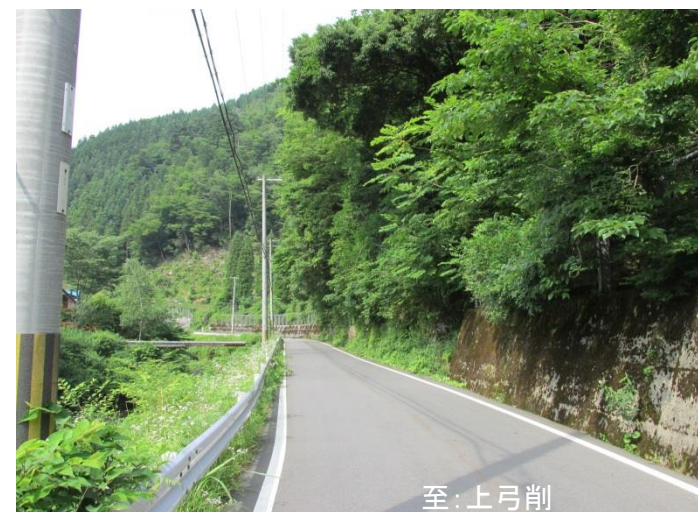
現在の状況	落石対策工が未施工となっている区間であり、小規模の落石が発生している。
-------	-------------------------------------

他事業で実施 (H26-175(他事業で実施)と同一)

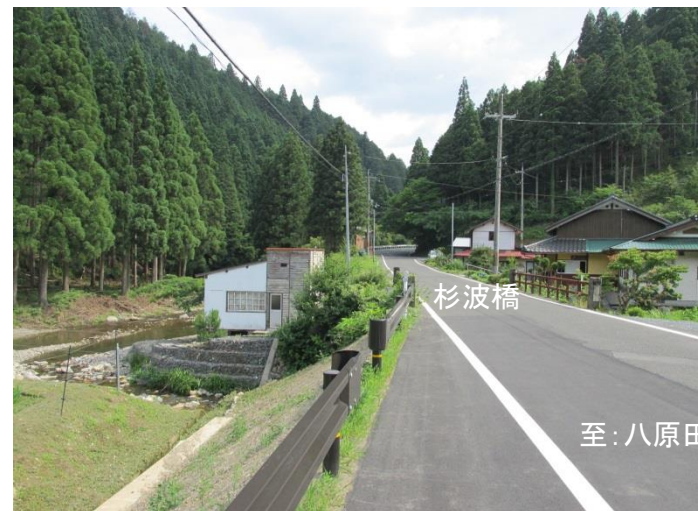
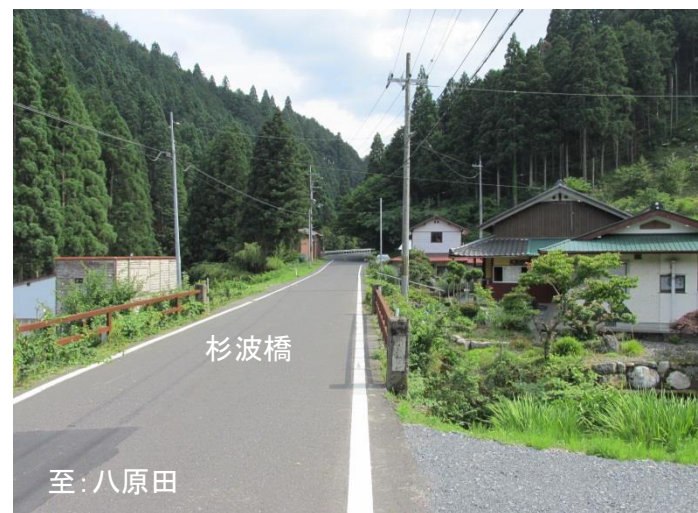
現在の状況	提案箇所の前後は、道路が拡幅されているが、杉波橋の前後は、幅員が狭い状況となっている。
-------	---

審査結果	実施しない
------	-------

(複数年を要する大規模な工事であるため。H26-176(実施しない)と同一)

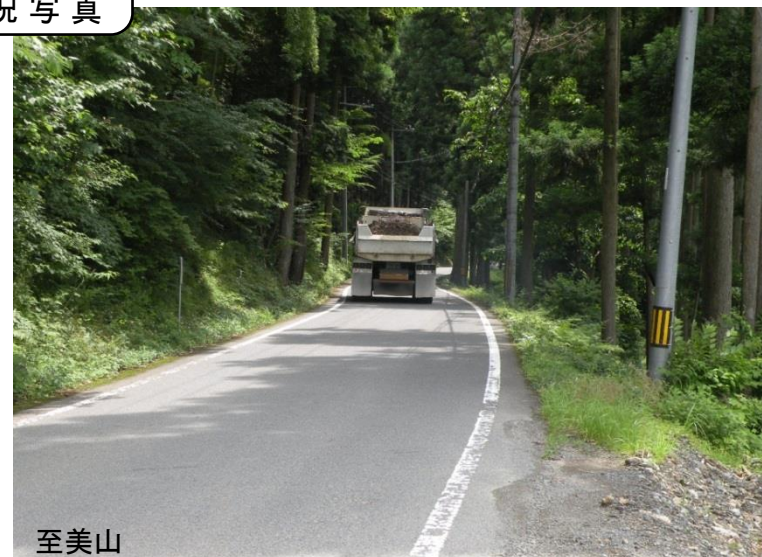
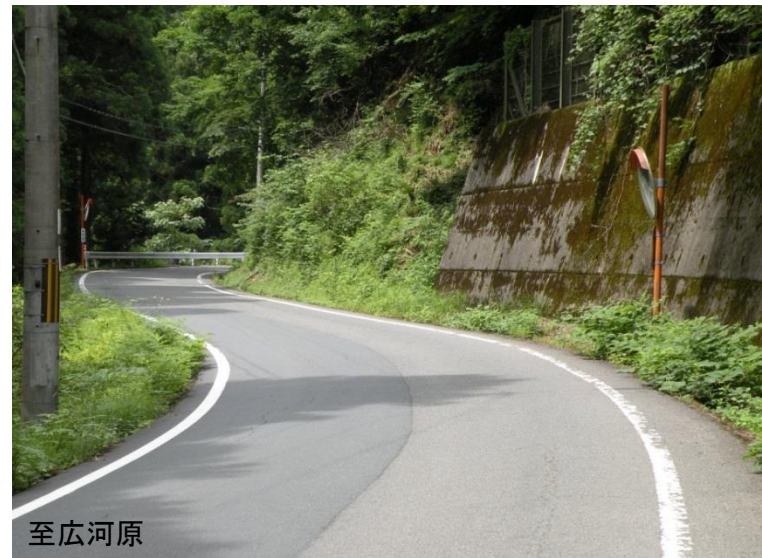
現在の状況	1. 5車線整備区間の隣接箇所、大型車と普通車の離合は困難。
-------	--------------------------------

実施しない

(複数年を要する大規模な工事であるため。H27-No.218と同一)
