施設名	治山ダム工(平成3年度施工)
提案区分	安心・安全整備
提案箇所	亀岡市大井町北金岐中尾
提案内容	①治山ダム工の新設 ②道路路肩の復旧
現在の状況	①治山ダム工上流は堆砂により溪床勾配が緩和され安定している。 ②路肩が破損した道路は地元管理。

施設名	山腹工(昭和32年度施工)
提案区分	安心・安全整備
提案箇所	亀岡市大井町南金岐青谷
提案内容	山腹崩壊の対策工事
現在の状況	昭和32年度施工の土留工上部の山腹尾根付近で崩壊が発生し、土砂が流下。

施設名	治山ダム工(平成8~9年度施工)
提案区分	安心・安全整備
提案箇所	南丹市八木町船枝
提案内容	①治山ダム工のかさ上げ ②治山ダム工の新設 ③管理用道路の設置
現在の状況	治山ダム工上流は堆砂により溪床勾配は緩和されているが、溪岸の一部に浸食が見られる。

施設名	治山ダム工(昭和37年度施工)
提案区分	安心・安全整備
提案箇所	南丹市美山町福居
提案内容	ダム上流の土砂浚渫
現在の状況	治山ダム工上流は堆砂により溪床勾配が緩和され安定している。

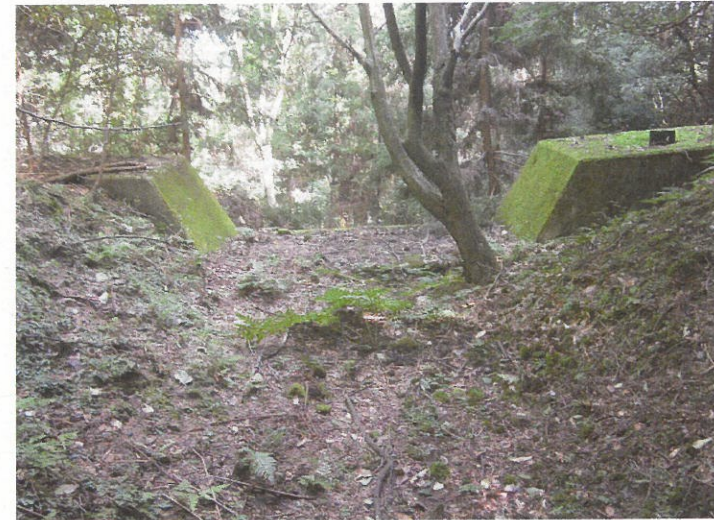
① 平成3年度施工治山ダム工上流の堆積砂状況

実施しない。

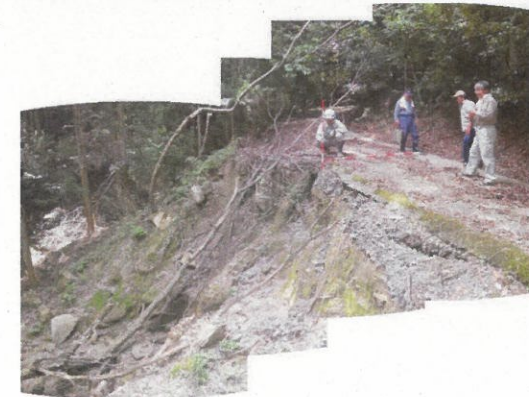
② 道路路肩の破損状況

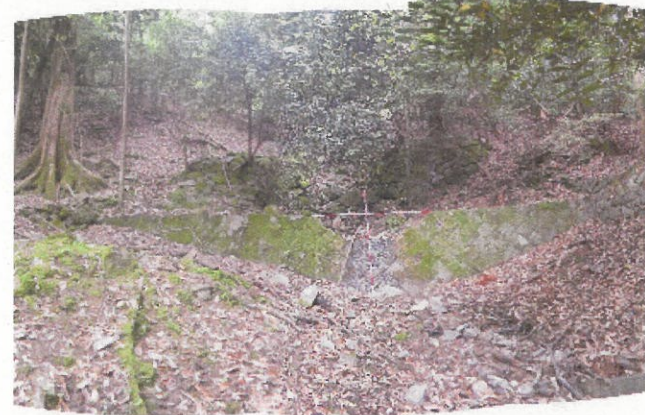
① 昭和32年度施工土留工(正面)

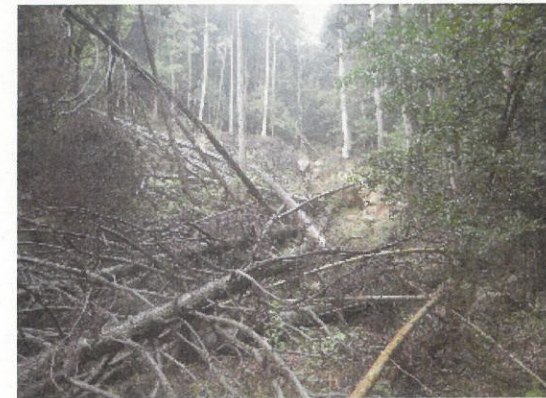
② 山腹尾根付近の崩壊状況

実施しない。  
(対策工事を実施する場合規模が大きくなるため、他事業での計画を検討。)

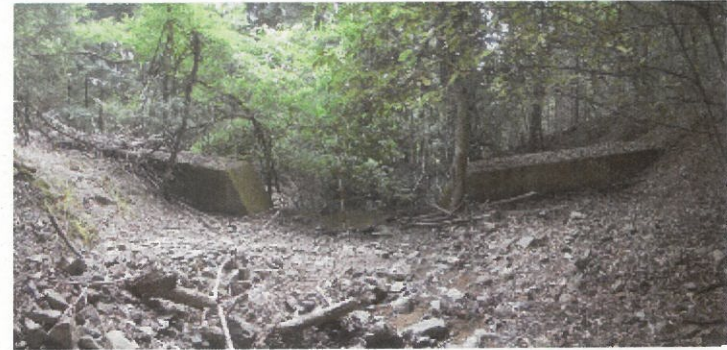
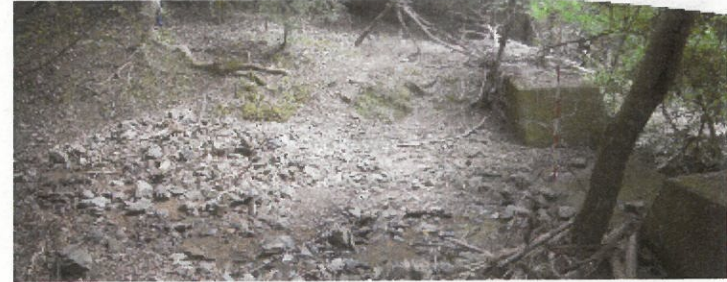
① 平成9年度施工治山ダム工上流の堆砂状況

実施しない。  
(対策工事を実施する場合規模が大きくなるため、他事業での計画を検討。)

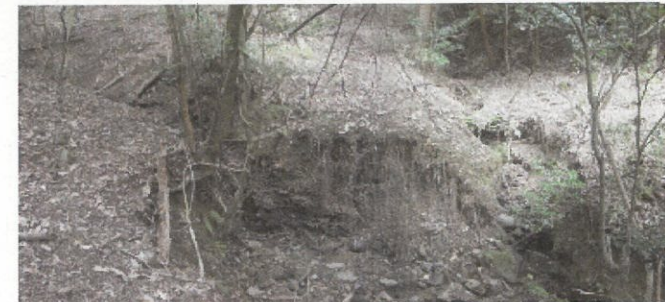
② 治山ダム上流の溪岸浸食の状況

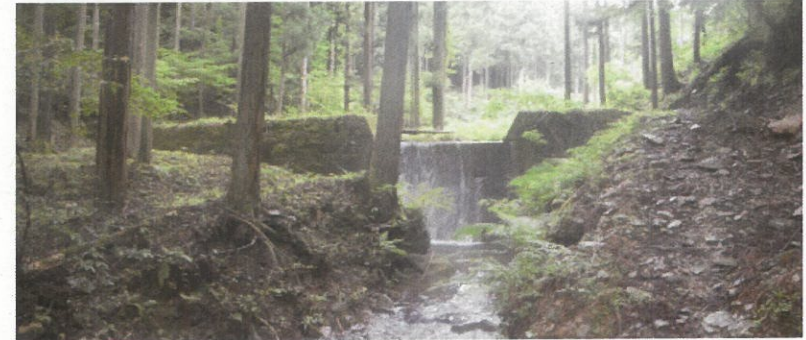
① 昭和37年度施工治山ダム工(正面)

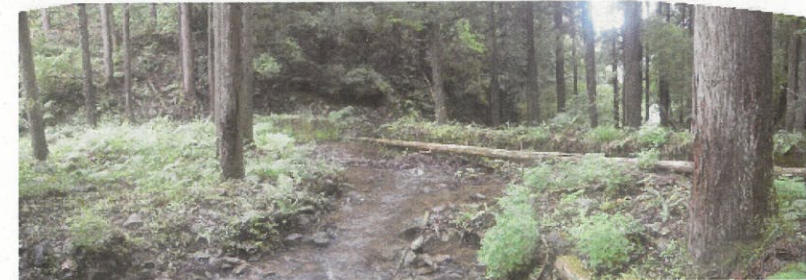
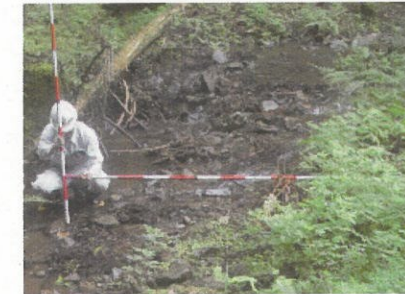
② 治山ダム工上流の堆砂状況

実施しない。
