# 由良川水系・二級水系河川整備計画検討委員会 第28回資料

## 二級河川佐濃谷川水系

佐濃谷川における平成16年台風23号と  
平成29年台風18号の比較

平成29年11月8日  
京都府

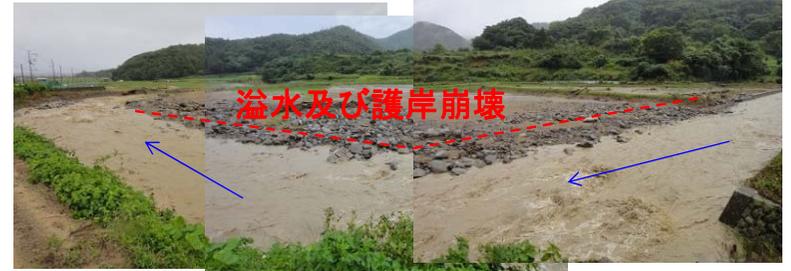
【吉野川(京丹後市丹後町)】

溢水及び護岸崩壊

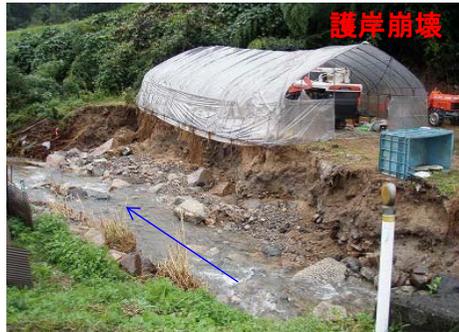
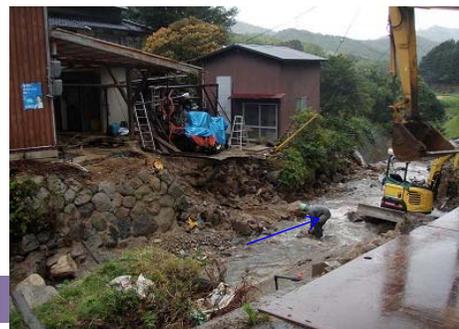
【大雲川・狩場川(宮津市)】

護岸崩壊

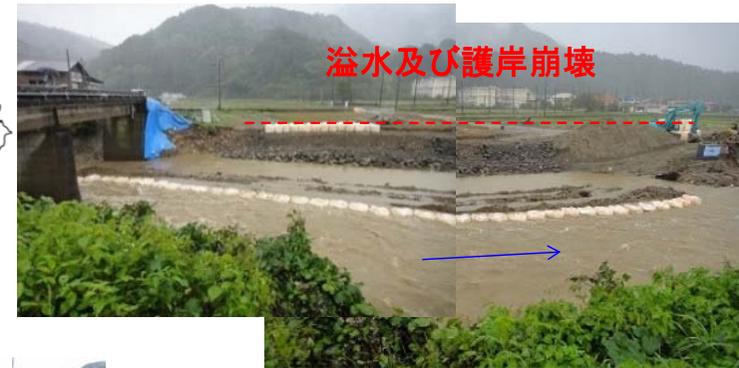
【筒川(伊根町)】

溢水及び護岸崩壊

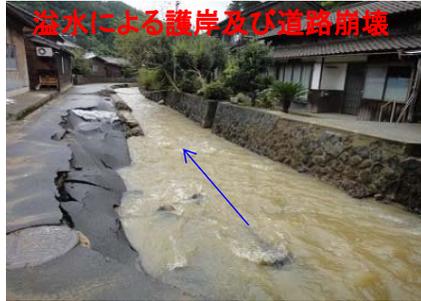
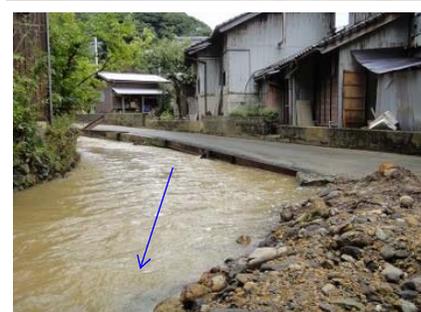
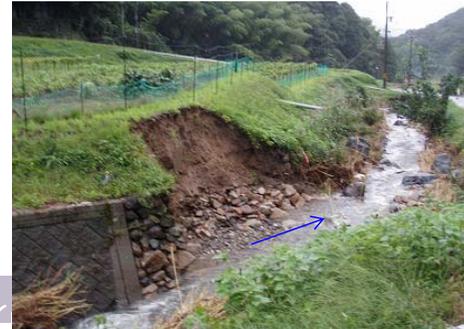
【木津川(京丹後市網野町)】

溢水による護岸及び道路崩壊

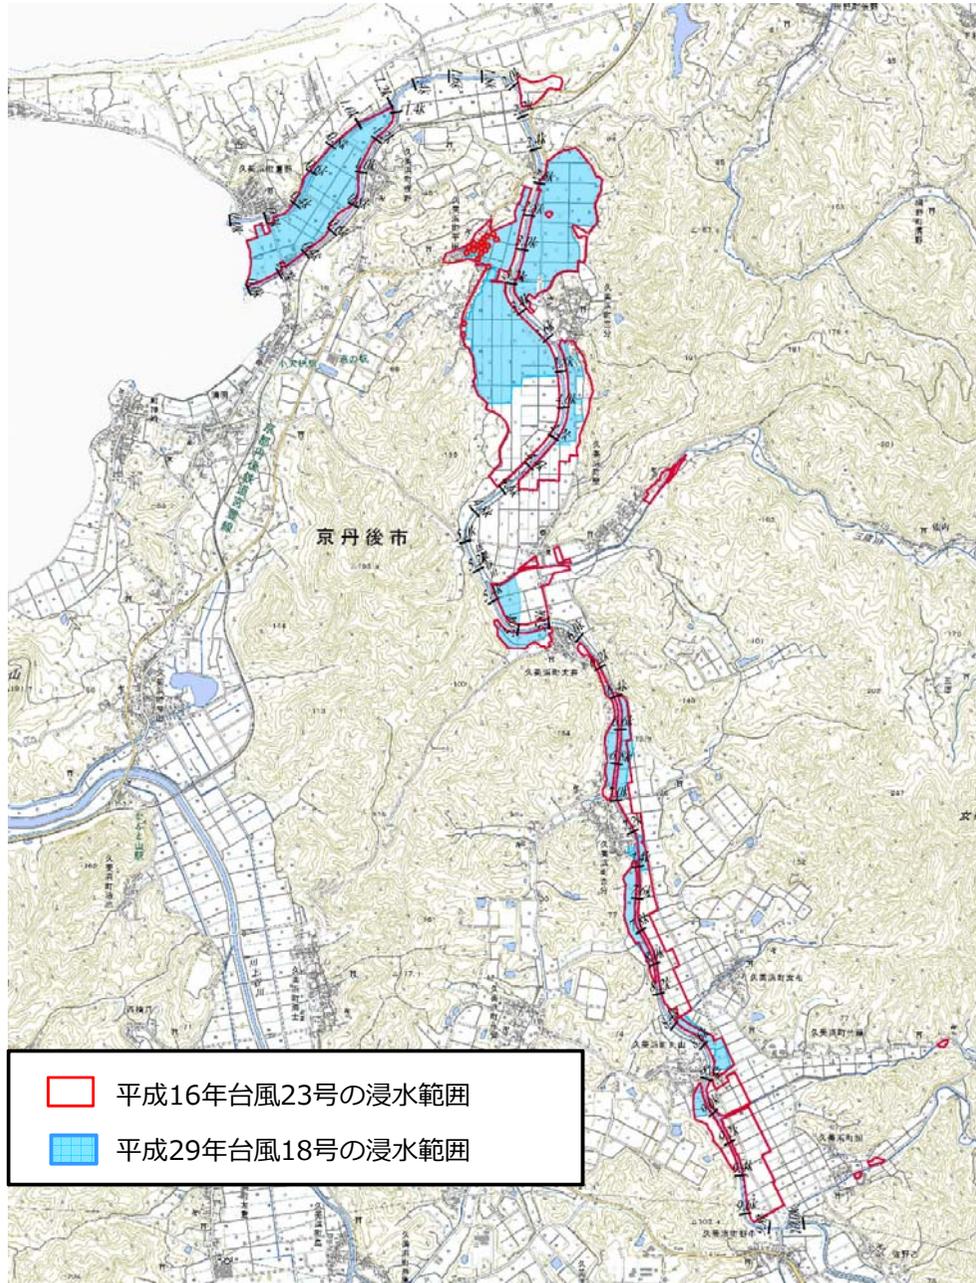
平成16年台風23号	平成29年台風18号
浸水面積	167ha	100ha
床上浸水	29戸	2戸
床下浸水	47戸	16戸
合計浸水戸数	76戸	18戸

平成16年台風23号の方が浸水面積が大きい。

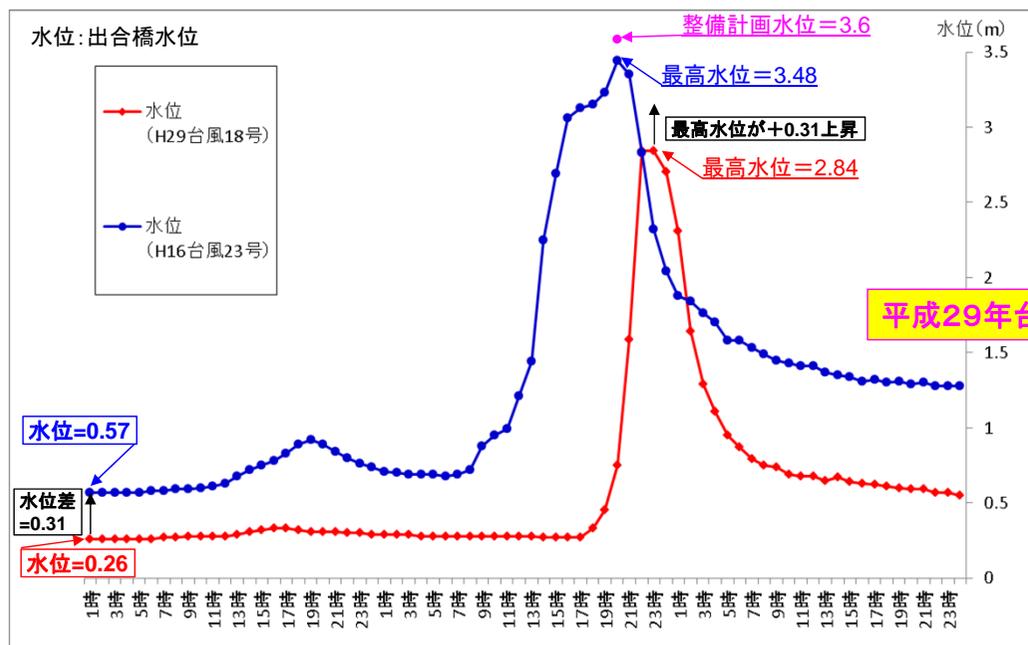
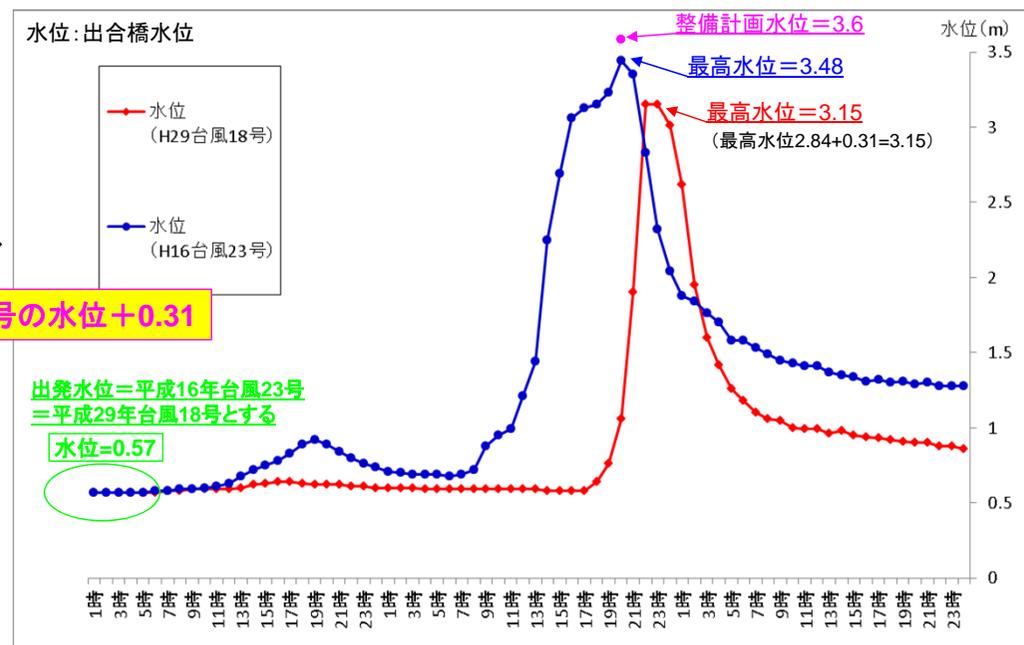
**【検証】** 平成16年台風23号と平成29年台風18号を比較すると、前日までの降雨により、平成16年台風23号の方が降り始め当初から水位が高い。  
 ⇒ 出発水位(降り始め当初水位)が同じ場合の最高水位を比較  
 ⇒ 平成29年台風18号の出発水位 = 平成16年台風23号とする。

平成29年台風18号の出発水位を平成16年台風23号に合わせてみると、最高水位が0.31上昇し、3.15となるが、平成16年台風23号の水位以下であり、かつ整備計画水位以下となる。

整備計画水位3.6 > 平成16年台風23号水位3.48 > 平成29年台風16号水位3.15(補正後)
