平成29年台風18号による被害について

平成29年9月17日～18日

京 都 府

平成29年台風21号による被害について

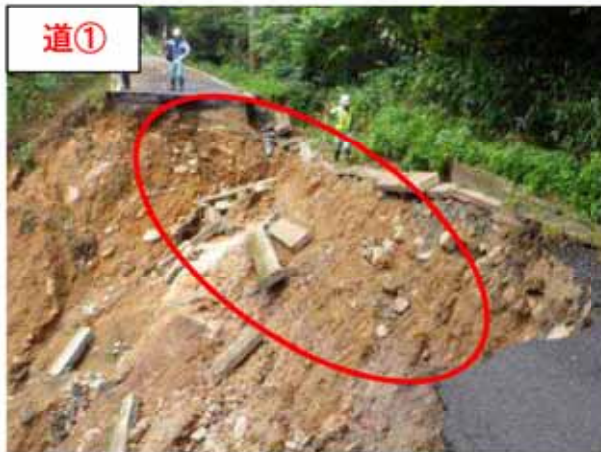
道①
 【場 所】きょうたんごし いねちょう 京丹後市・伊根町 (一) きゆうそいねせん 久僧伊根線
 【被災状況】車道欠壊 延長 234m (7 箇所 7 工区)
 【復旧内容】擁壁工・盛土

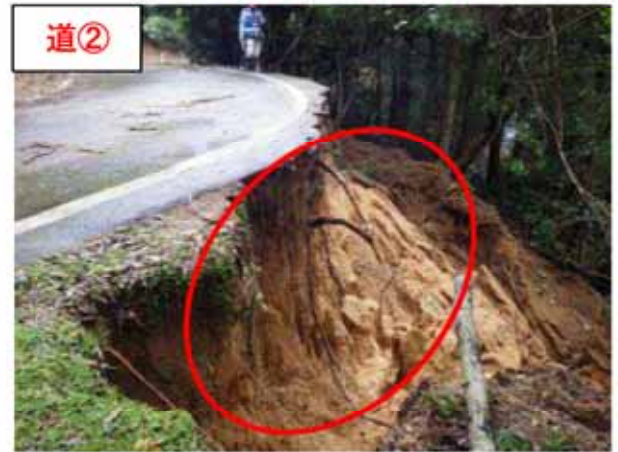
道②
 【場 所】よさのちょう 与謝野町 (一) なかふじかやせん 中藤加悦線
 【被災状況】路肩欠壊 延長 20m (1 箇所 4 工区)
 【復旧内容】大型ブロック

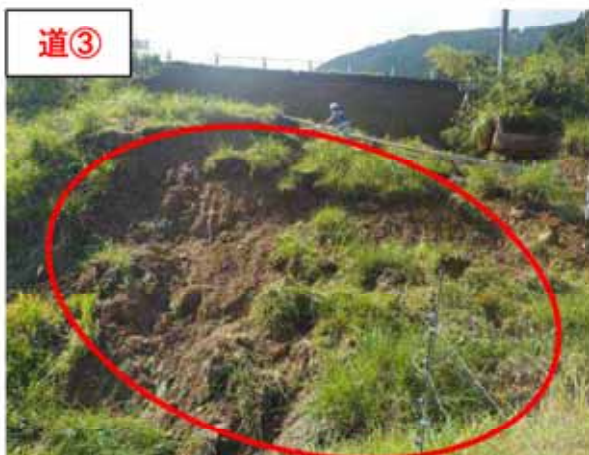
道③
 【場 所】ふくちやまし 福知山市 (一) しものじょうかみかわぐちいでいしゃじょうせん 下野条上川口停車場線
 【被災状況】法面崩壊 延長 73m (3 箇所)
 【復旧内容】吹付法枠

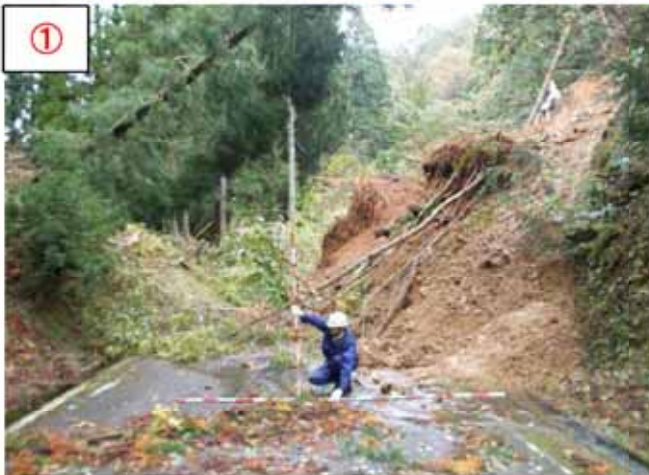
①
【場所】あやべしむつよりちょうおおいわ 綾部市睦寄町大岩 (主) まいづるわら 舞鶴和知線
【被災状況】法面崩壊 延長 60m
【復旧内容】法面工

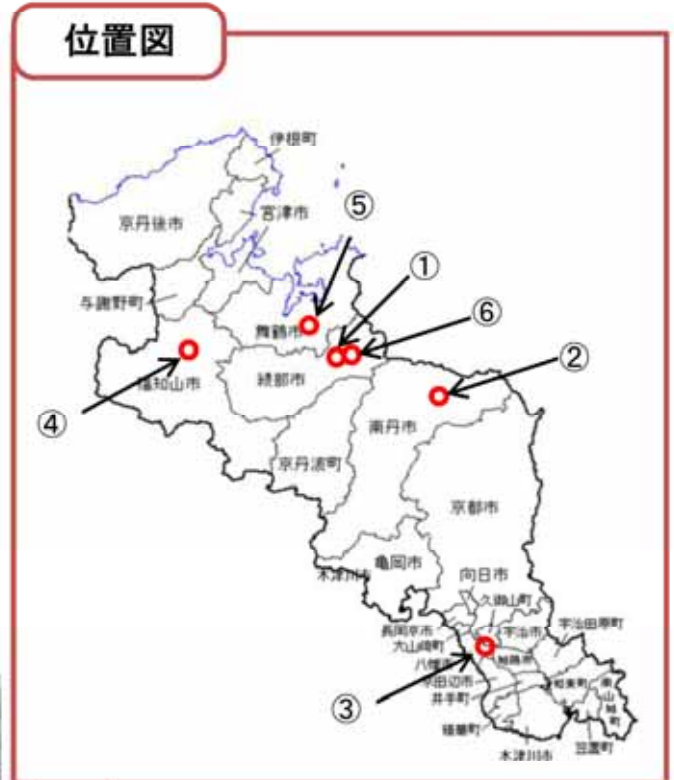
③
【場所】やわたしこうづや 八幡市上津屋 (主) くみやまちょうさやま 久御山町佐山 (一) やわたじょうよう 八幡城陽線
【被災状況】橋梁上部工流出 延長 357m
【復旧内容】上部工再据付

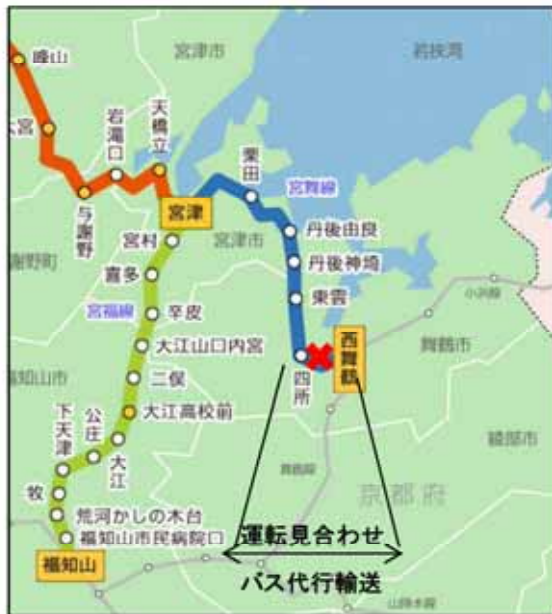
■崩土 延長 120m

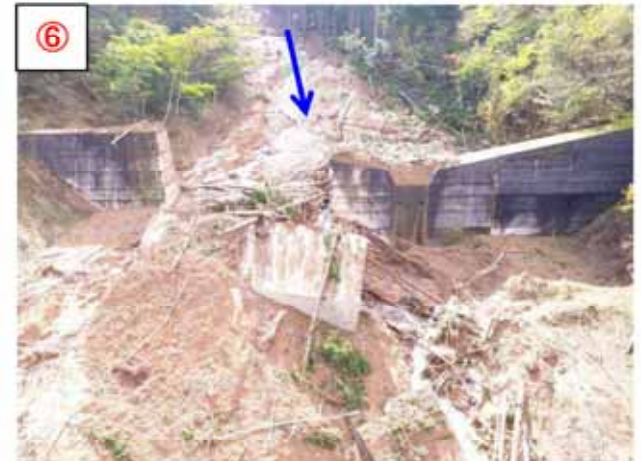
あやべしこやおかまち あさねがわ
【場 所】 綾部市古屋岡町 普通河川 朝根川
【被災状況】 砂防堰堤損傷等 延長 250m
【復旧内容】 砂防堰堤復旧工

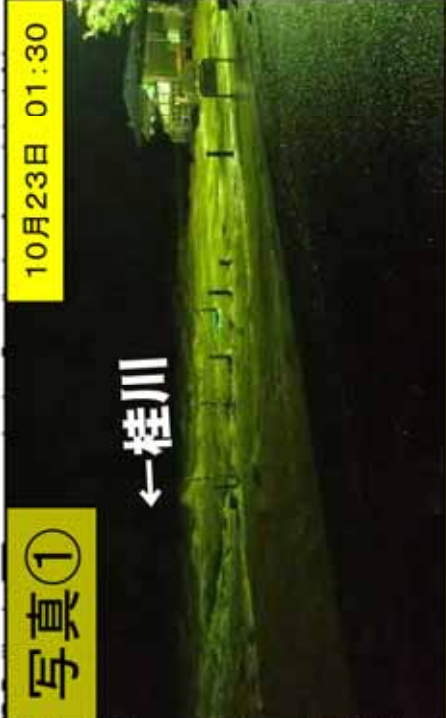
写真①

道路冠水のみ
