1 太鼓山風力発電所の事業及び事故概要

(2) 事故の概要

○推定発生日時：平成25年3月12日19時32分

○事故の状況：発電機・ナセル・ブレードが落下

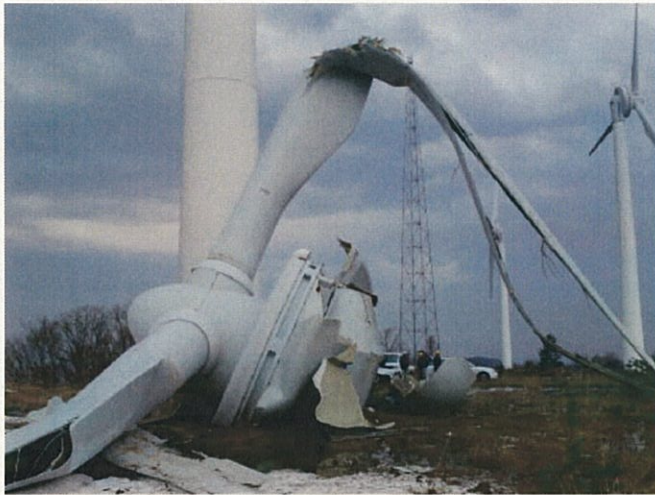
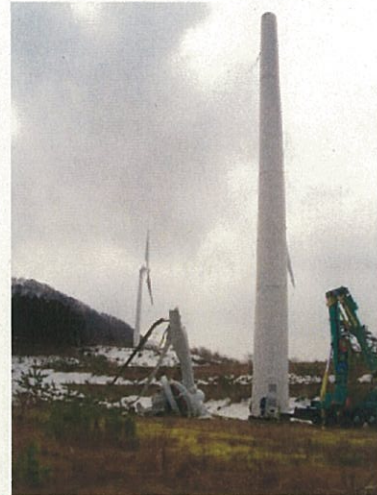
写真1 発電機・ナセル・ブレードの落下状況

(翌日13日9時42分に3号風車のナセル落下を確認)

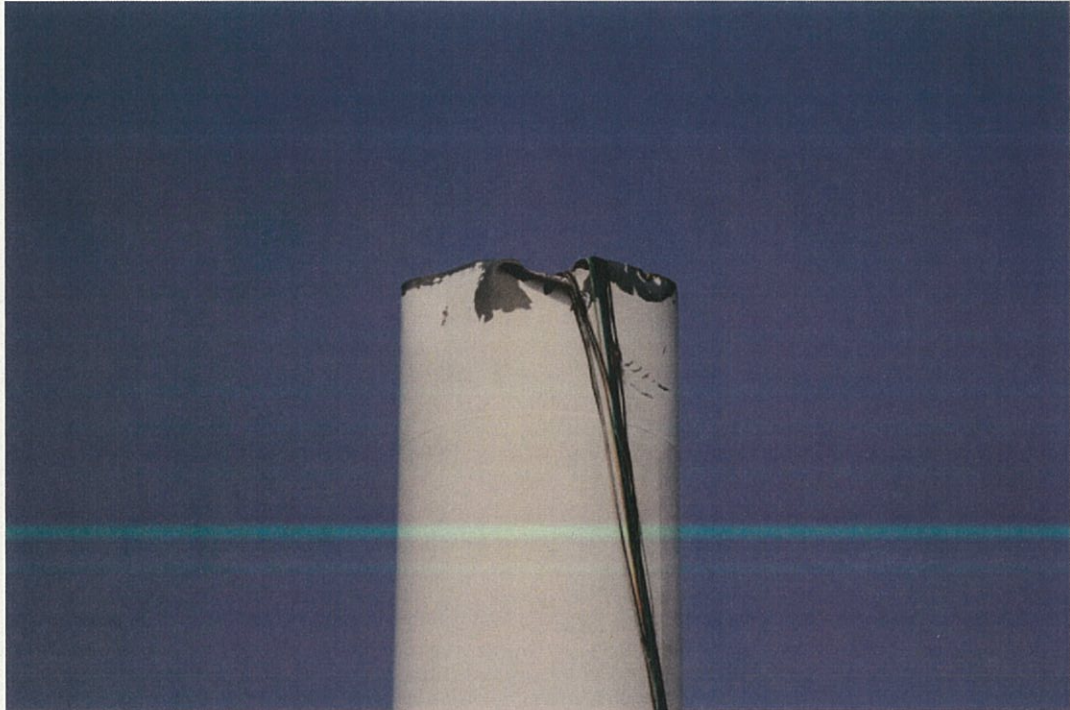
写真3 タワーの破断状況

風車の損傷形態は、高さ約46mのタワートップと風車接続フランジの溶接部付近でほぼ水平方向に破断している。

破断面を横から撮影した写真
