## (2)全国の直轄工事における事故

### ( 3 )近畿地方整備局管内の事故発生状況

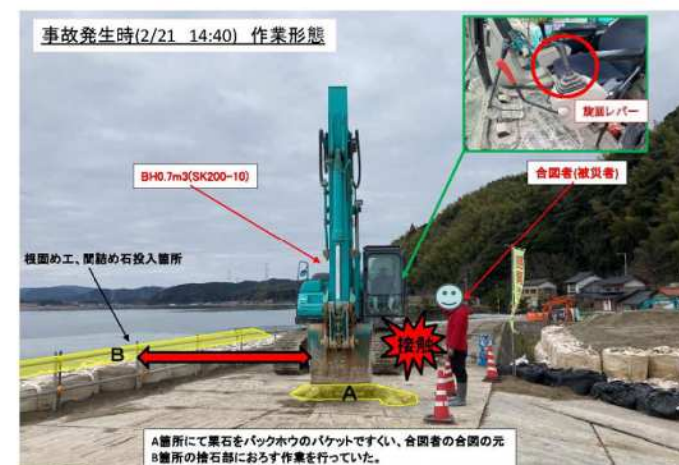
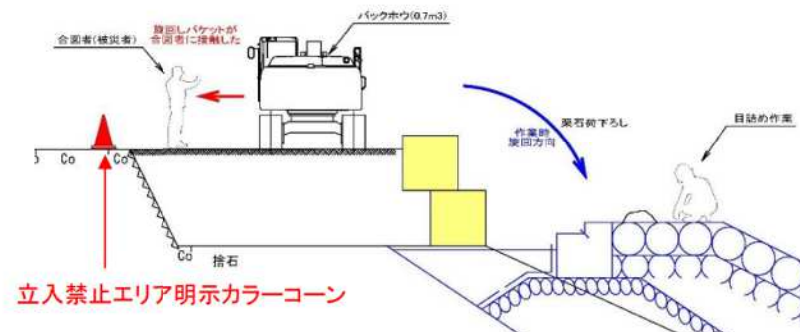
- ① 日 時：令和5年2月
- ② 作業内容：割栗石投入作業
- ③ 事故内容：バックホウが誤操作により旋回し、バケットが合図者に接触した。
- ④ 被害状況：作業員 1名負傷(休業4日以上)

- 割栗石をバックホウで捨石上に投入する作業を行っていた。
- 作業の合間に合図者が飛散した石材をバケットに投入しようと、立入禁止エリアに侵入した。
- オペレーターはエリアから出るように合図者に声を掛けようと、運転席の窓から顔を出そうとした際、操作レバーに体が当たり、バックホウが旋回し、バケットが合図者に接触した。

- カラーコーンで立入禁止エリアの明示を行っていたが、不十分であった。
- オペレーターが安全装置を作動させずに身を乗り出そうとしてしまった。
- 合図者が計画書にない補助作業を行った。

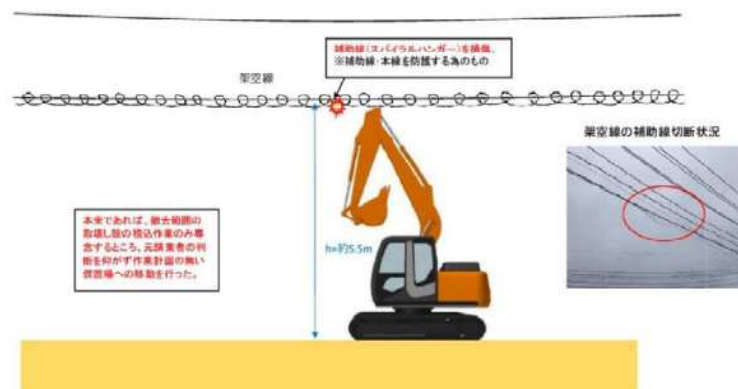
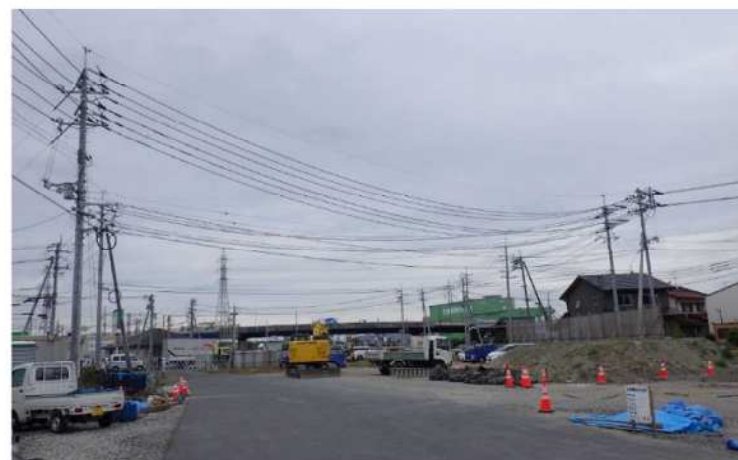
③ 事故内容：バックホウ移動時にブームを上げた状態で走行し、架空線補助線に接触

- 施工ヤード内で構造物撤去作業を行っていたところ仮置場でコンクリート殻が拡散し始めたので積込を行っていたバックホウが仮置場へ移動、仮置場から施工ヤードに戻る際、ブームを上げたままの状態で走行し、架空線補助線(地上約5.5m)へ接触。

- 作業打合せで確認した作業とは違う、予定外行動であった。
- 作業打合せ時に現場作業における指導の徹底が不足していた。
- 架空線に対する注意喚起表示(看板・旗)等の措置を行っていなかった。

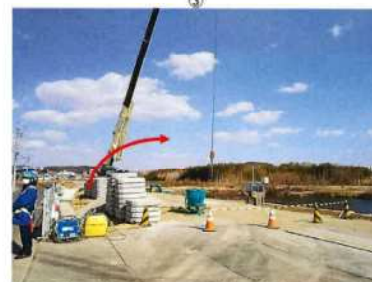
合図確認後、手前の仮置きしてあるブロックを越えながら川側へ旋回

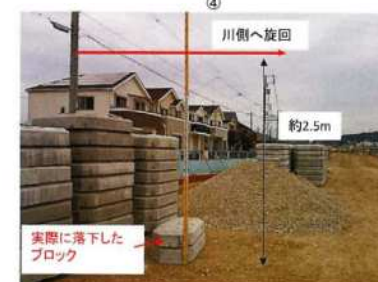
- ブロック設置作業は、25tクレーンオペレーター1名、玉掛作業員1名、法面下でブロック受取る石工2名の計4名で実施。
- ブロックに玉掛をした後、クレーンオペレーターに合図を送り、旋回し始めた。被災者は吊荷がまだ頭上にあるにもかかわらず前方に落ちているゴミを回収しようと吊荷の下に入ってしまう、そこに吊荷のブロックが落下し被災。

- 作業手順書では、4点吊りとしていたが、手間を省くため2点吊りで作業していた。
- 被災者は、旋回内の立入禁止措置を無視して吊荷の下に入ってしまった。
- 玉掛、合図を被災者が1人で行っていた。

2個吊っていたブロック(180kg/個)の上の1個がバランスをくずし、約2.5mの高さから落下

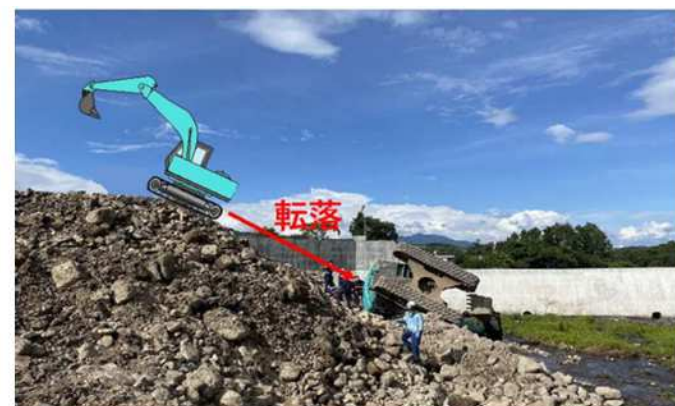
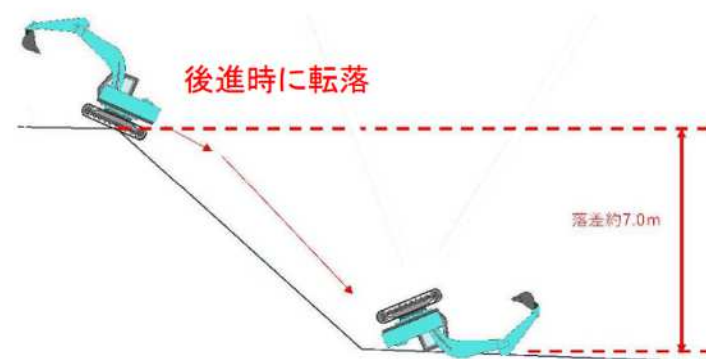
- ① 日 時：令和5年8月
- ② 作業内容：残土受け入れ作業
- ③ 事故内容：バックホウが法面より転落し、オペレーターが負傷
- ④ 被害状況：作業員 1名負傷(休業4日以上)

- 残土仮置場において、受入れ待機中にバックホウを移動させた際、残土仮置場の天端から法面を転落した。(落下高さ約7m)
- バックホウが転落した際、キャビンが変形し、オペレーターの足が挟まれて負傷した。

- バックホウを後進させる際、後方の重機足場に余裕があるという思い込みで操作をしてしまった。(ヒューマンエラー)
- 誘導員の配置がなかった。
- 法肩の明示・注意喚起がなされていなかった。

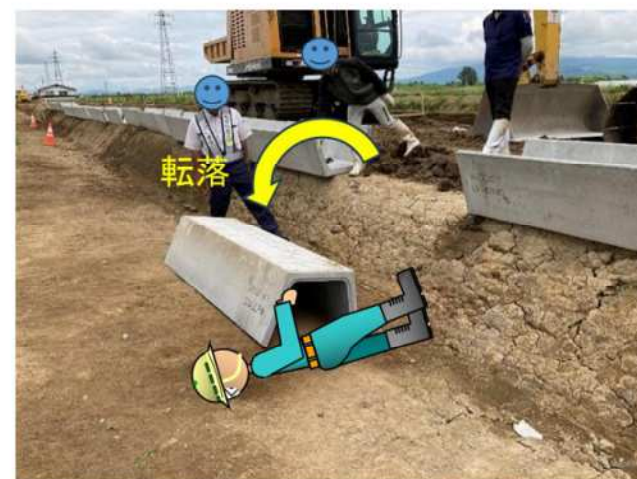
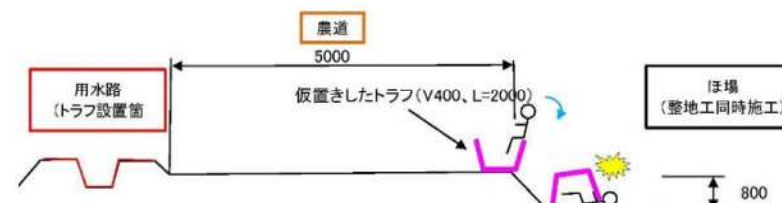
- 被災者は用水路の側溝を設置するため、重機のオペレーターとして掘削作業を行っていた。
- 休憩のため重機を降り、法肩に仮置きしていた側溝に座っていたところ、バランスを崩して側溝とともに法面を転落し、体が側溝の下敷きとなり被災した。

- 休憩用のテント・椅子を配布していたが、使用せず、不安定な場所に仮置きされていた側溝を椅子代わりに休憩してしまった。
- 側溝の仮置場所が計画書等で明確に示されておらず、立入禁止措置も不足していた。

休憩中に一つのトラフに二人で座っていたところ  
バランスを崩し転落し、トラフの下敷きに。  
一人は転落後に落下するトラフを回避した。
