府民公募型整備事業【安心・安全整備】（ 市町協働型 ・ **府民提案型** ）

番号	審査番号 065 (受付番号 001)		写 真	
路線・河川名等	一般府道 味土野大宮線 (655号)			
所在地	京丹後市大宮町三重 地内 三木工務店事務所前 約80m			
現在の状況 及 提案内容	現況	側溝が無く降雨時道路の水が田に溜る。水が流れない為、草が生え景観を損ねている。また府道の端がもろく幅員が狭いため押し車で田や畑に行く高齢者の通行が危険である		
実施内容	工種	側溝工	規模	L=80m
位置図			<p style="text-align: center;">説明図面</p>	
備考			<p style="text-align: center;">(C) 京都府自治体情報化推進協議会</p>

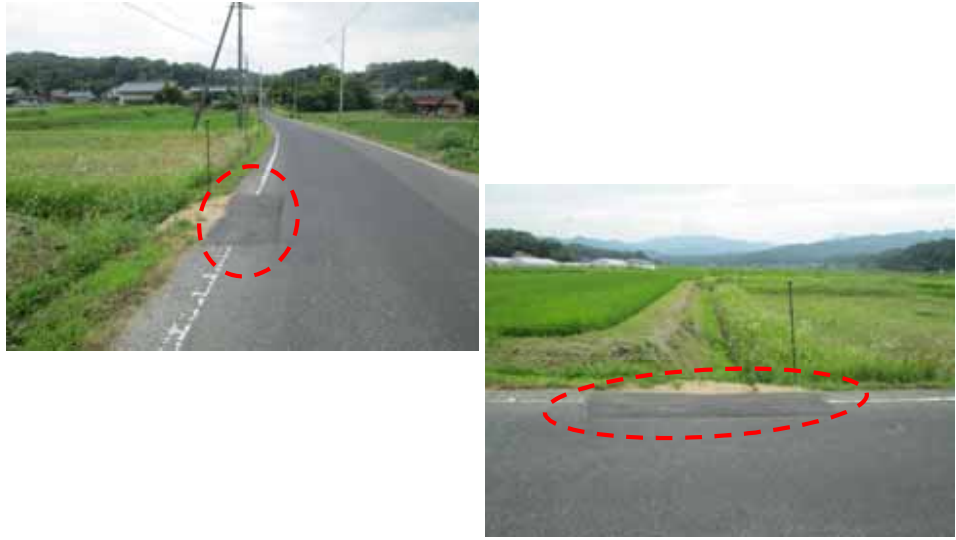
所在地	京丹後市久美浜町丸山 地内 丸山～竹藤の間			
現在の状況 及 提案内容	現況	道路が陥没して、中が空洞、幅40cmぐらいの穴があいている。人や車の通行の際、大変危険である。		
実施内容	工種	実施しない(維持管理で対応)		
	規模			
位置図			説明図面	
備考

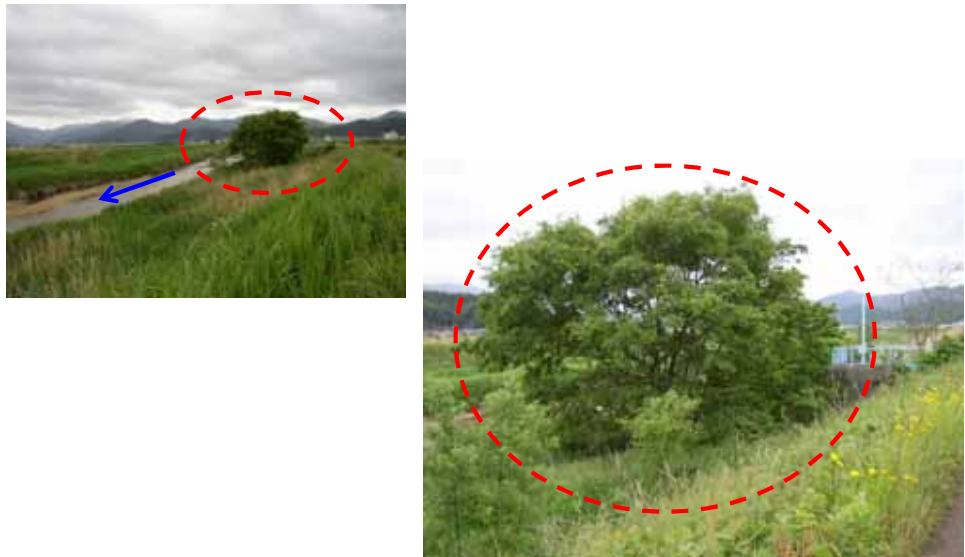
所在地	与謝野町上山田地内 嘉久屋橋 上流 (左岸)		
現在の状況 及 提案内容	現況 高水敷の木が増水時に水の流れを阻害しており、氾濫の危険性がある。		
	提案 河川内の木を伐採し、水が円滑に流れるようにしてほしい。		
実施内容	工種 樹木伐採		
	規模 延長 L = 30m		
位置図

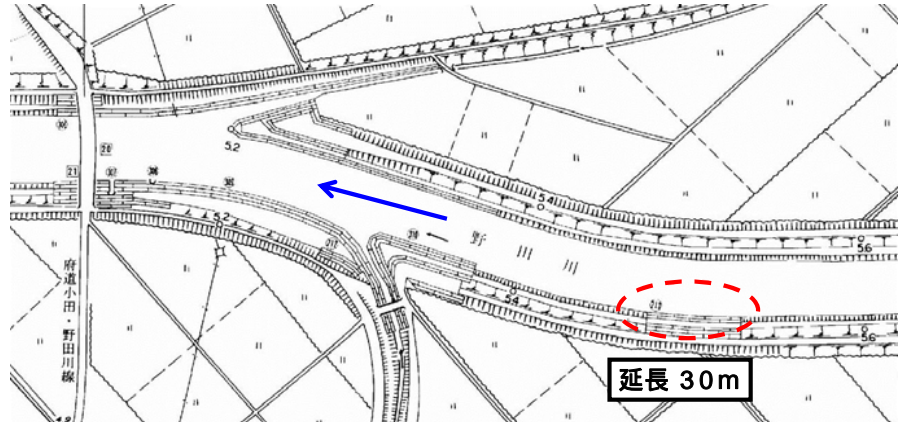
<p>延長 30m</p>

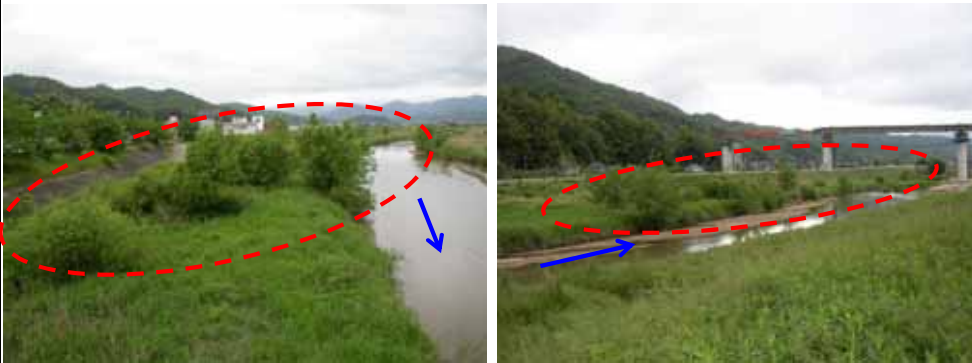
所在地	与謝野町石川地内 兵右衛門橋から石田橋			
現在の状況及び提案内容	現況	高水敷の木が増水時に水の流れを阻害しており、氾濫の危険性がある。		
	提案	河川内の木を伐採し、水が円滑に流れるようにしてほしい。		
実施内容	工種	樹木伐採		
	規模	延長 L = 2.2 km		
位置図
