府民公募型整備事業【安心・安全整備】（ 市町協働型 ・ **府民提案型** ）

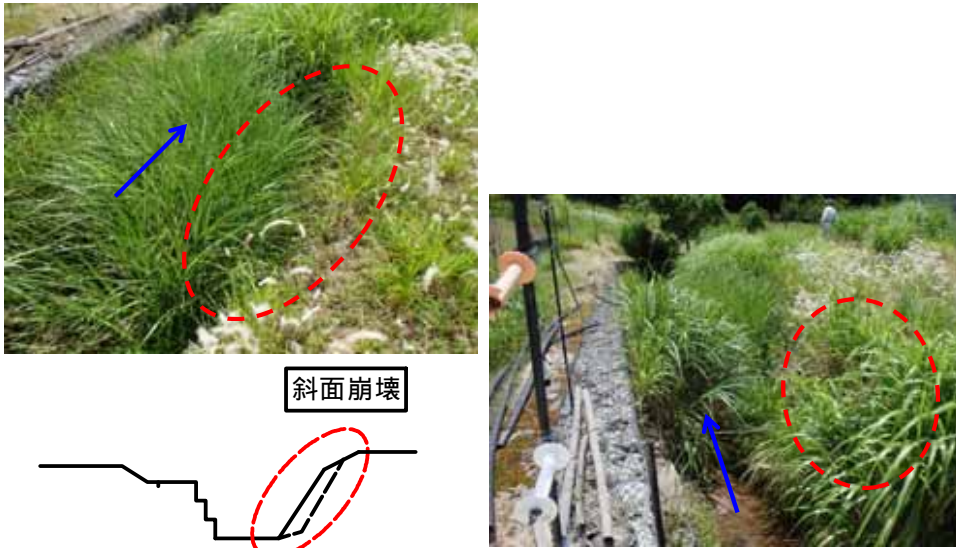
番号	審査番号 261 (受付番号 228)		写真	
路線・河川名等	二級河川 長野川 支流			
所在地	京丹後市久美浜町長野地内			
現在の状況 及 提案内容	現況	長野川の支流の法面が崩壊し、畑を浸食している。

提案	法面を復旧して農作業が安心・安全に行えるよう整備する。		
実施内容	工種	実施しない

備考	当該河川は市管理であり対象外。

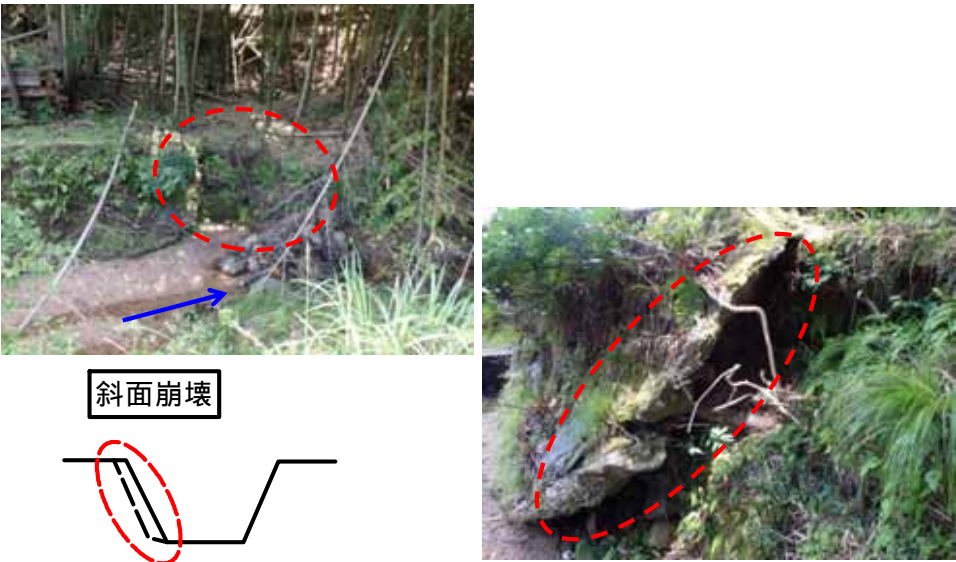
番号	審査番号 298 (受付番号 233)		写真	
路線・河川名等	二級河川 長野川

所在地	京丹後市久美浜町長野地内			
現在の状況及び提案内容	現況	河川の法面が崩壊しているため洪水時に堤防が決壊する恐れがある。		
実施内容	工種	護岸工		
	規模	延長5m		
位置図

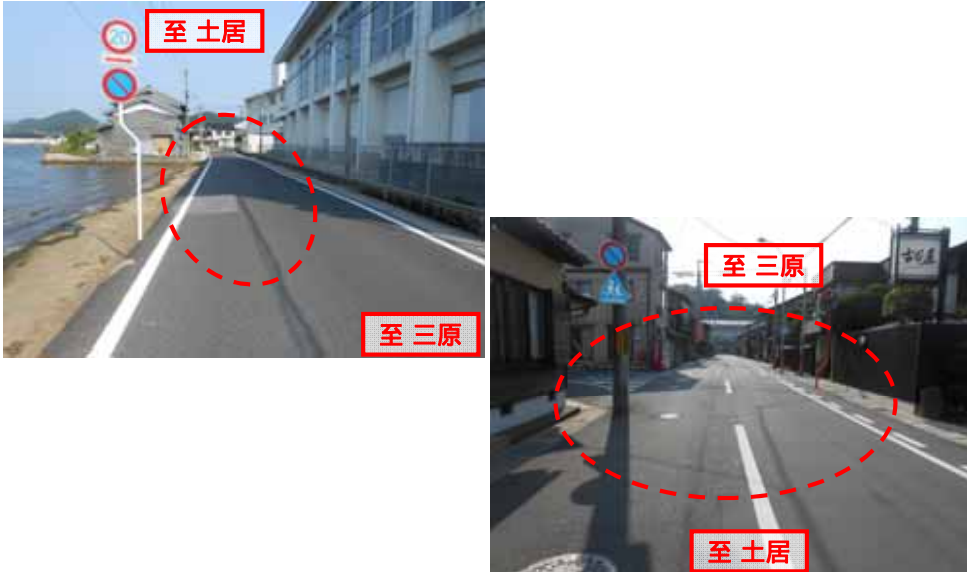
所在地	京丹後市久美浜町西本町 地内 久美浜小学校附近 最高速度20キロの区間			
現在の状況 及 提案内容	現況	久美浜小学校附近の最高速度20キロの交通規制がある場所であるが朝の通行車両は制限速度をはるかにオーバーして走行している今まで色々な減速の為の対策が講じられているが効果がない		
	提案	制限速度20キロの道路標示と規制看板の移設		
実施内容	工種			
	規模			
位置図

説明図面	
備考	警察案件

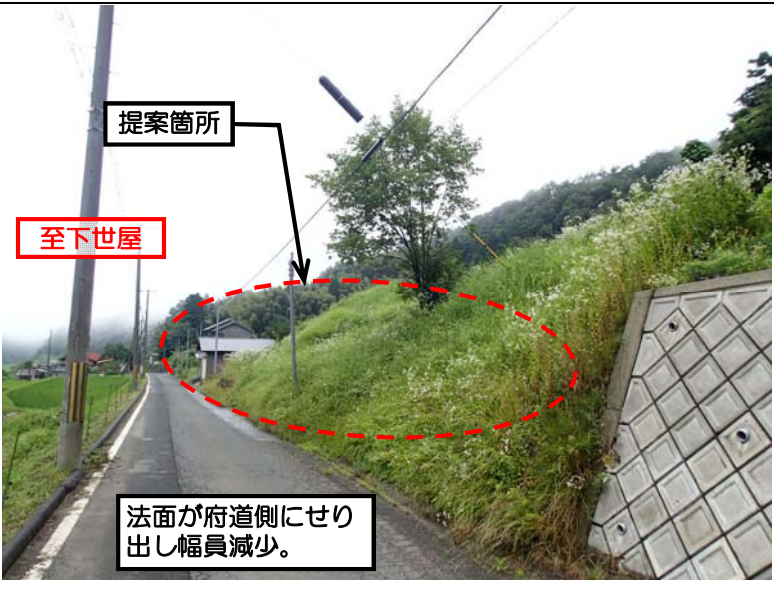
所在地	宮津市 奥波見 地内			
現在の状況 及 提案内容	現況	法面が道路側にせり出して、危険な状態でその影響で、側溝に水が入らず、路面を流れている。		
実施内容	提案	法面の安定を図る。		
	工種	ブロック積、側溝、舗装		
位置図	規模	L=30m	説明図面	
	備考

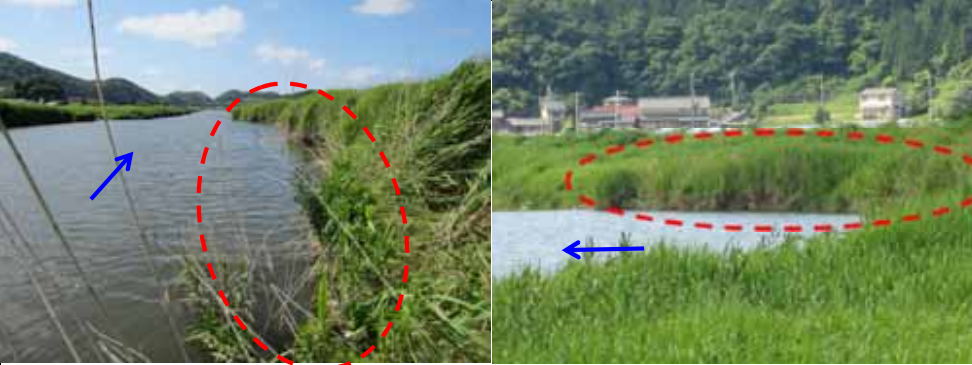
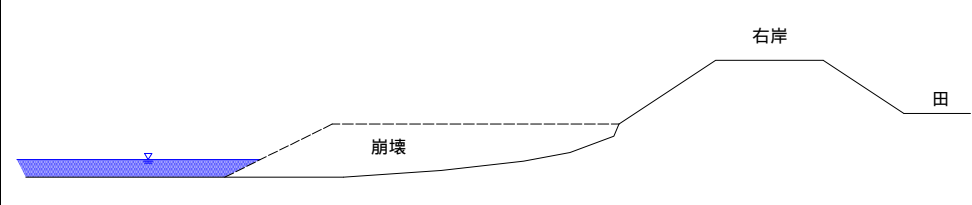
所在地	京丹後市丹後町岩木地内			
現在の状況 及 提案内容	現況	河岸浸食が進行し、堤防本体の決壊が危惧される。

提案	河岸浸食を防止するため、護岸を設置して欲しい。		
実施内容	工種	護岸工	説明図面	
	規模	延長 70m (一部実施)

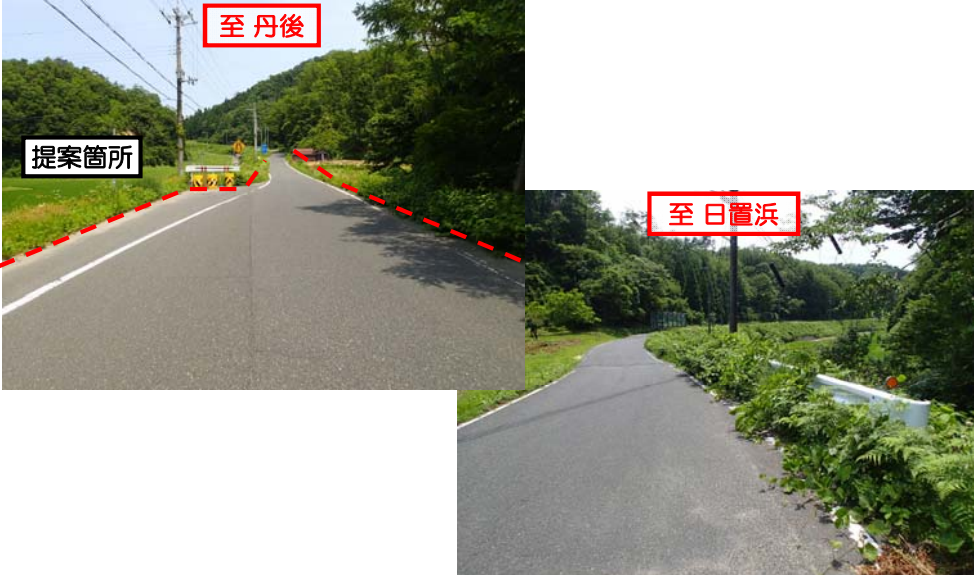
所在地	京丹後市 弥栄町 中山 地内			
現在の状況 及 提案内容	現況	道路狭小区間の拡幅要望

提案	道路拡幅		
実施内容	工種	実施しない	説明図面	
	規模

位置図				
備考	用地買収が必要な大規模工事のため、対象外

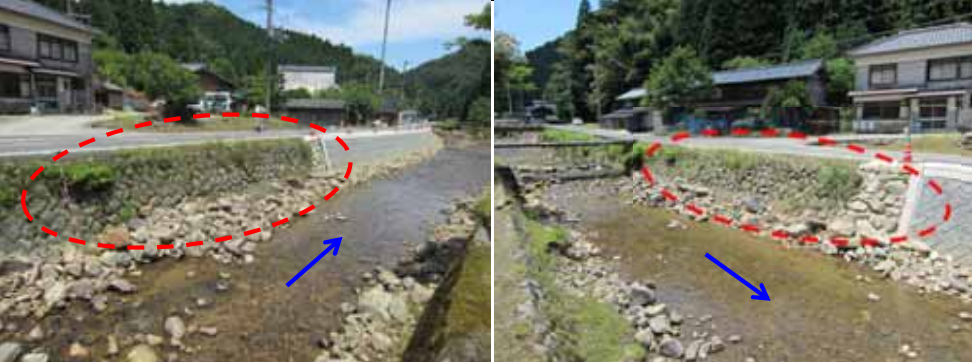
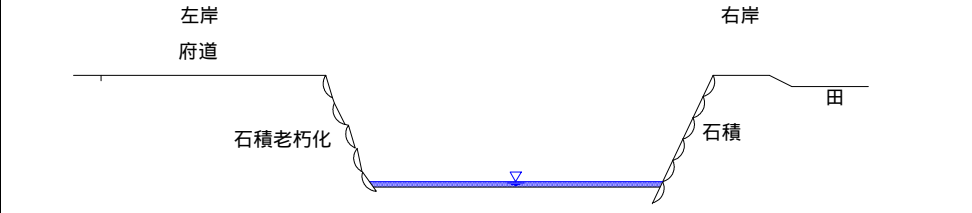
現在の状況 及 提案内容	現況	兼用護岸の石積が老朽化し、通行に危険であるとともに、増水により崩壊する可能性がある。		
	提案	兼用護岸の改修		
実施内容	工種	ブロック積み工	説明図面	
	規模	延長 14m

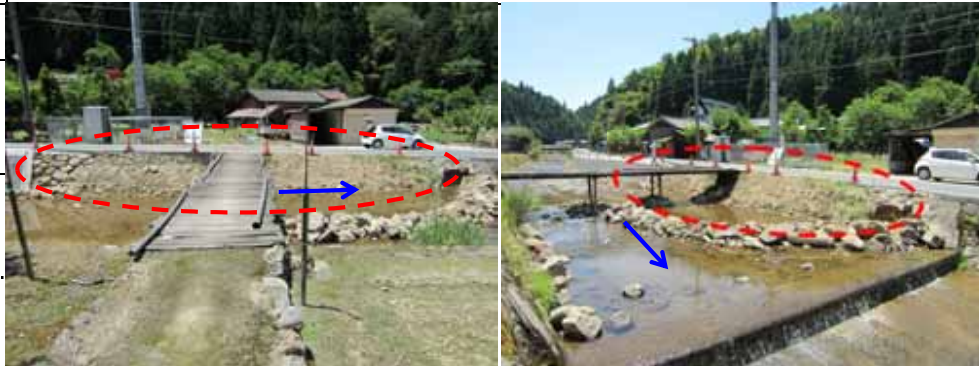
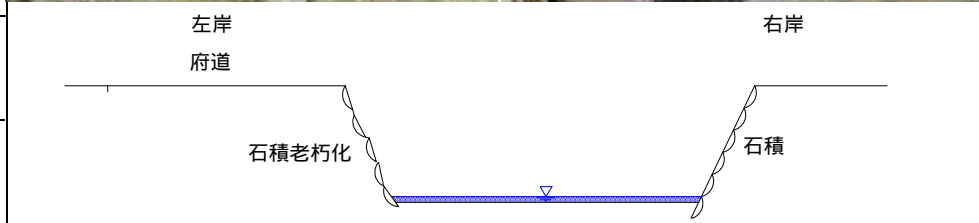
所在地	京丹後市網野町切畑地内			
現在の状況 及 提案内容	現況	兼用護岸の石積が老朽化し、通行に危険であるとともに、増水により崩壊する可能性がある。

提案	兼用護岸の改修		
実施内容	工種	ブロック積み工	<p style="text-align: center;">説明図面</p>

備考	橋の前後のみ実施
