H28 府民公募型整備事業【安心・安全整備】（市町協働型 ・ 府民提案型）

番号	審査番号（受付番号 247）		写真		
路線・河川名等	一般府道 野中小天橋停車場線（668号）				
所在地	京丹後市久美浜町女布 地内				
現在の状況 及 提案内容	現況	圃場整備実施に伴い拡幅してほしい			
提案内容	提案	拡幅			
実施内容	工種	実施しない	位置図		<p style="text-align: center;">説明図面</p>
備考		本年度内に完成できないため、実施しない。（関係機関との協議に時間を要する）

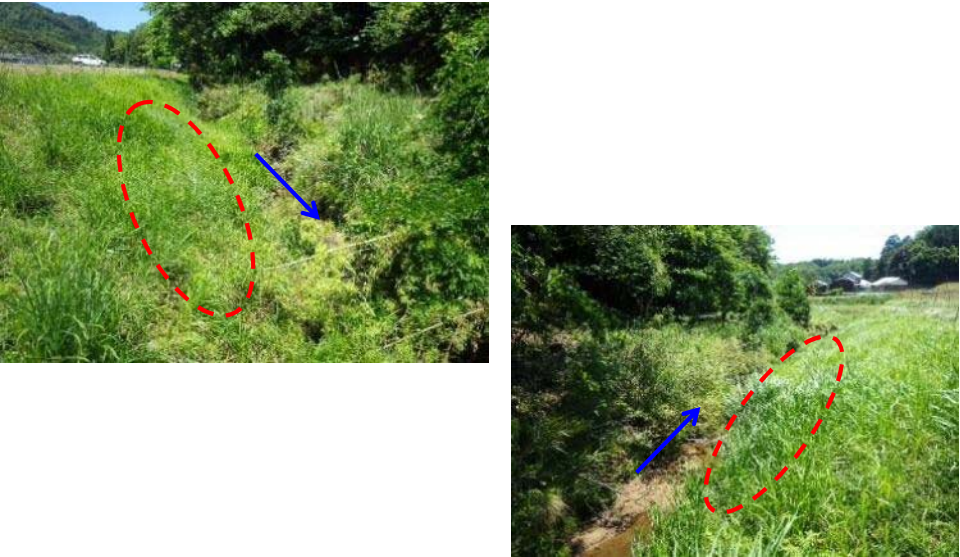
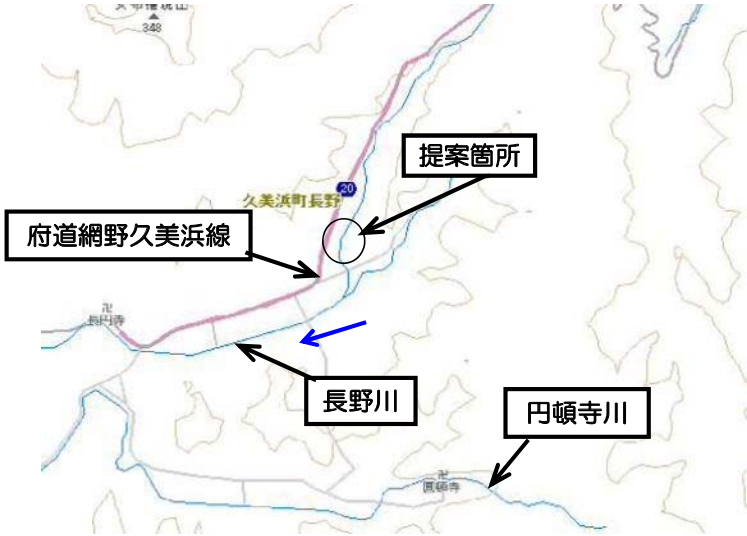
所在地	京丹後市久美浜町長野地内			
現在の状況 及 提案内容	現況	大雨により河川護岸が崩壊している。		
	提案	護岸整備		
実施内容	工種	実施しない		
	規模			
位置図

<p data-bbox="1554 855 1738 884">説明図面</p>  	
備考	河川維持管理機能上、緊急性は低いため。

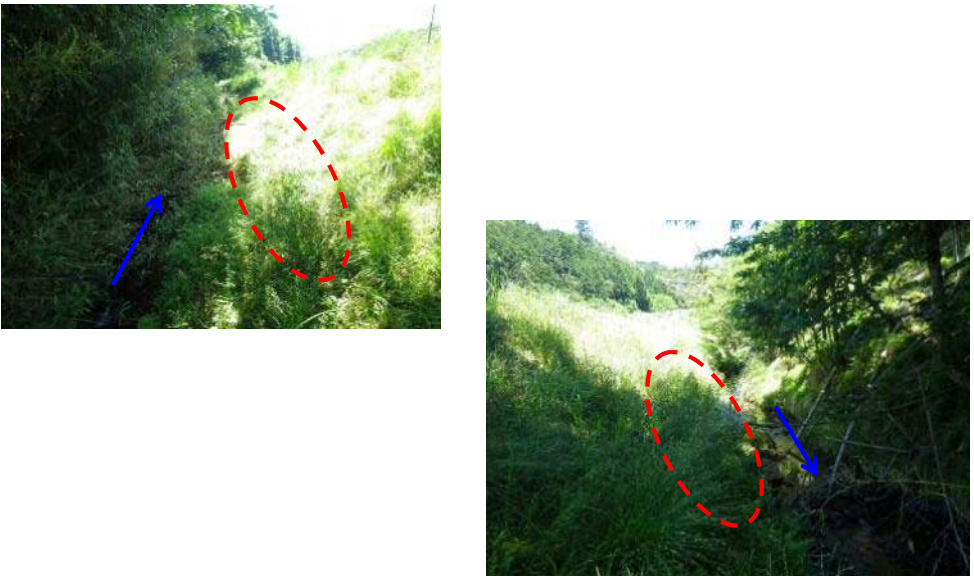
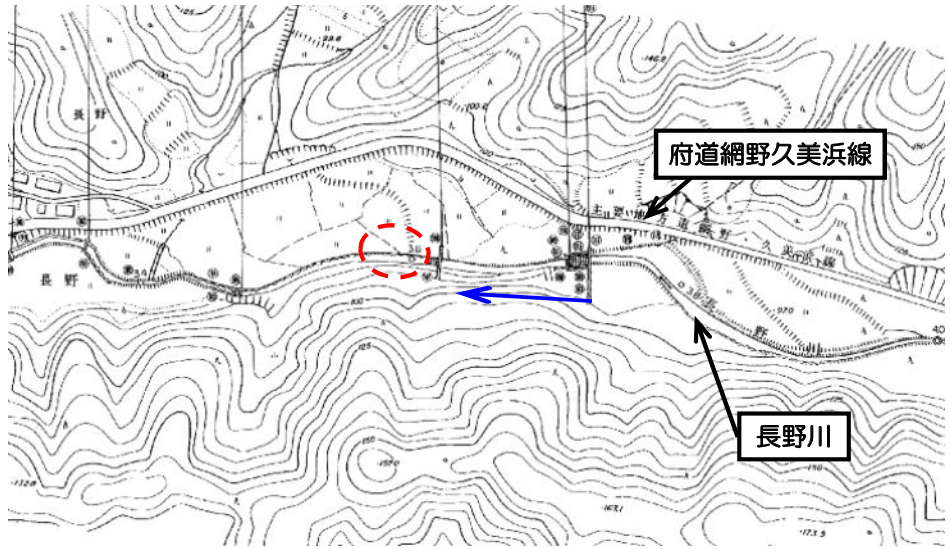
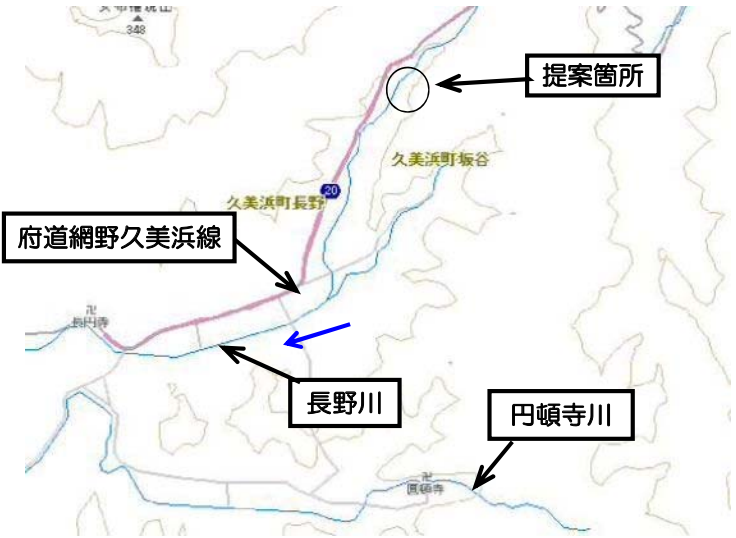
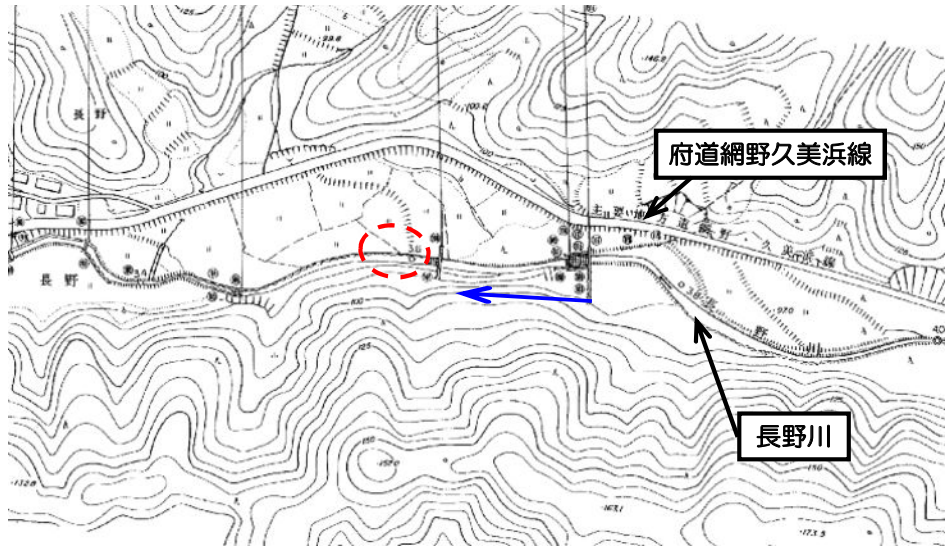
所在地	京丹後市久美浜町長野地内			
現在の状況 及 提案内容	現況	大雨により河川護岸が崩壊している。		
実施内容	提案	護岸整備	<p data-bbox="1554 855 1738 887">説明図面</p>

備考	河川維持管理機能上、緊急性は低いため。

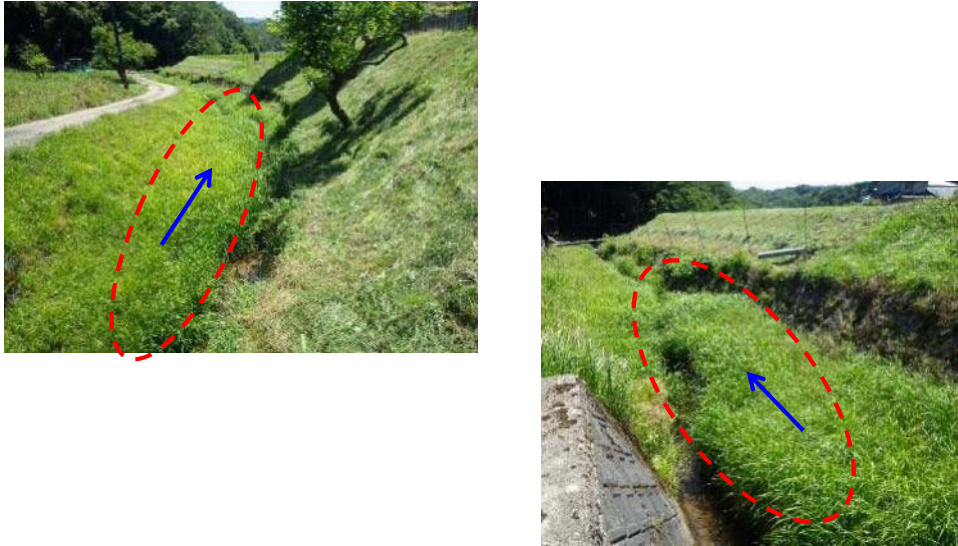
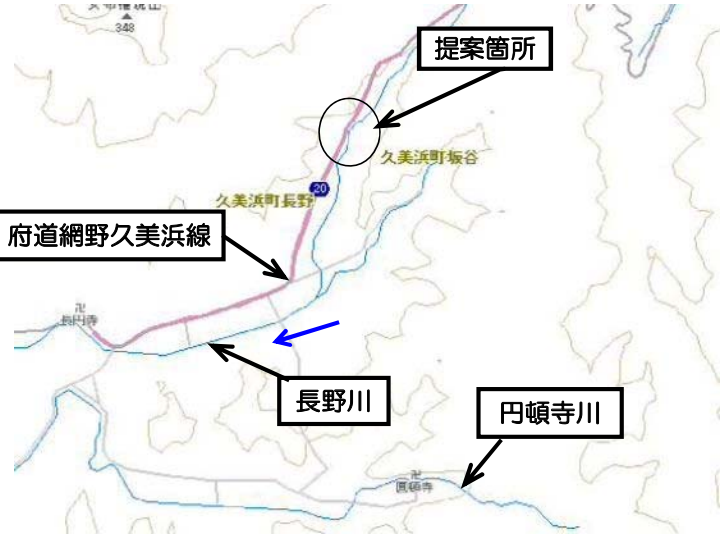
所在地	京丹後市久美浜町長野地内			
現在の状況 及 提案内容	現況	堆積した土砂により川幅が非常に狭くなっている。		
	提案	浚渫		
実施内容	工種	実施しない	説明図面	
	規模			
位置図

備考	河川維持管理機能上緊急性が低いため、今後経過観察とし、必要に応じて対応する。
