H28 府民公募型整備事業【安心・安全整備】（ 市町協働型 **府民提案型** ）

H28 府民公募型安心・安全整備事業（市町協働型・**府民提案型**）

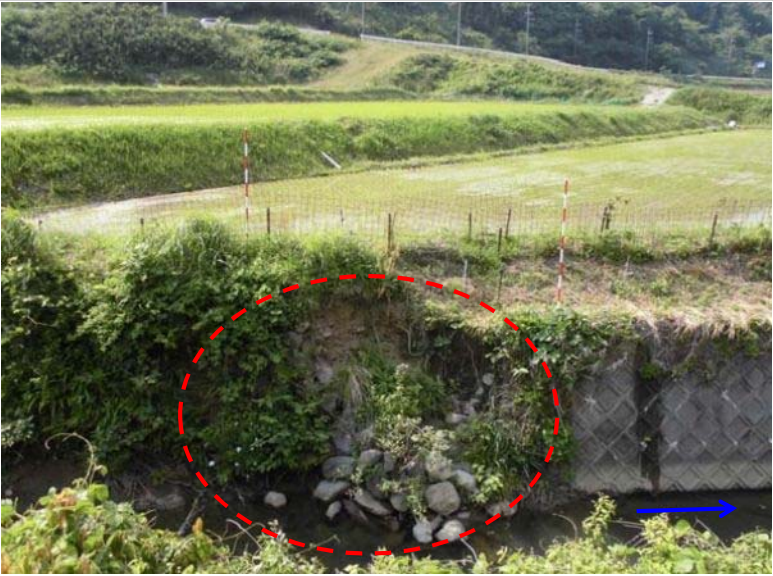
番号	審査番号 (受付番号 084)	写真
路線・河川名等	二級河川 田原川

所在地	伊根町菅野地内 田原川左岸	
現在の状況 及 提案内容	<p>現況 石積み護岸が崩れ、耕作地の畦畔まで侵食を受けており、侵食が進むと田んぼに被害がおよぶ。</p> <p>提案 護岸を復旧してほしい。</p>	
実施内容	<p>工種 プロック積護岸の整備（左岸）</p> <p>規模 延長 5.0m</p>	
位置図

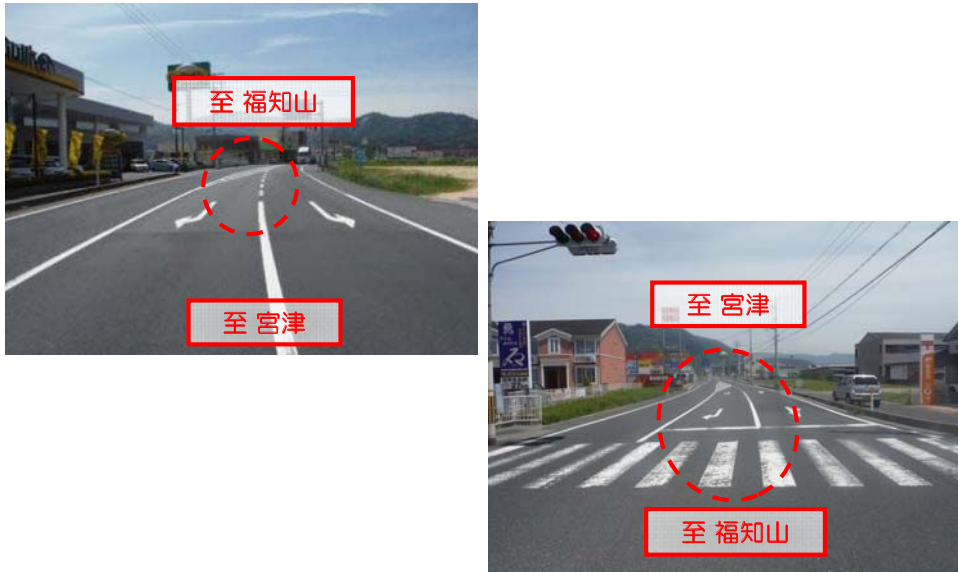
番号	審査番号（受付番号 085）		写真	
路線・河川名等	一般国道 国道176号

所在地	与謝野町 石川 地内 石川郵便局よりジャパンまで			
現在の状況 及 提案内容	<p><現況> 舗装の老朽化によりクラックが激しく、車両の通行に支障があるとともに、近隣家屋の振動が激しい。</p> <p><提案> 舗装の打換えをしてほしい。</p>			
実施内容	工種	舗装の修繕。〈一部実施〉	<p style="text-align: center;">説明図面</p>

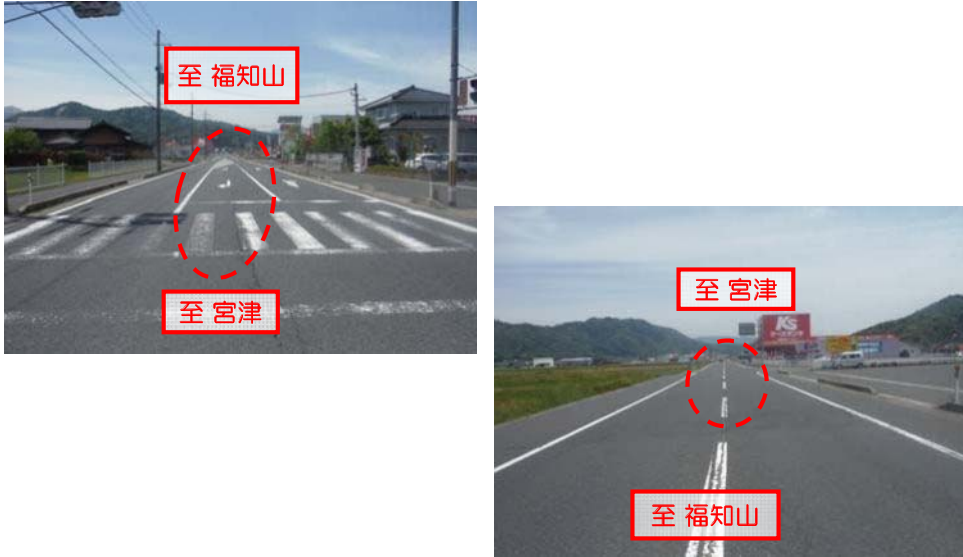
番号	審査番号（受付番号 086）	写真	
路線・河川名等	一般国道 国道176号		
所在地	与謝野町 石川 地内 作業服ハトより石川小学校まで

現在の状況 及 提案内容	<p><現況> 舗装の老朽化によりクラックが激しく、車両の通行に支障があると ともに、近隣家屋の振動が激しい。</p> <p><提案> 舗装の打換えをしてほしい。</p>		
実施内容	<p>工種 舗装の修繕。〈一部実施〉</p>	説明図面	
	<p>規模 延長 L=500m</p>		
位置図

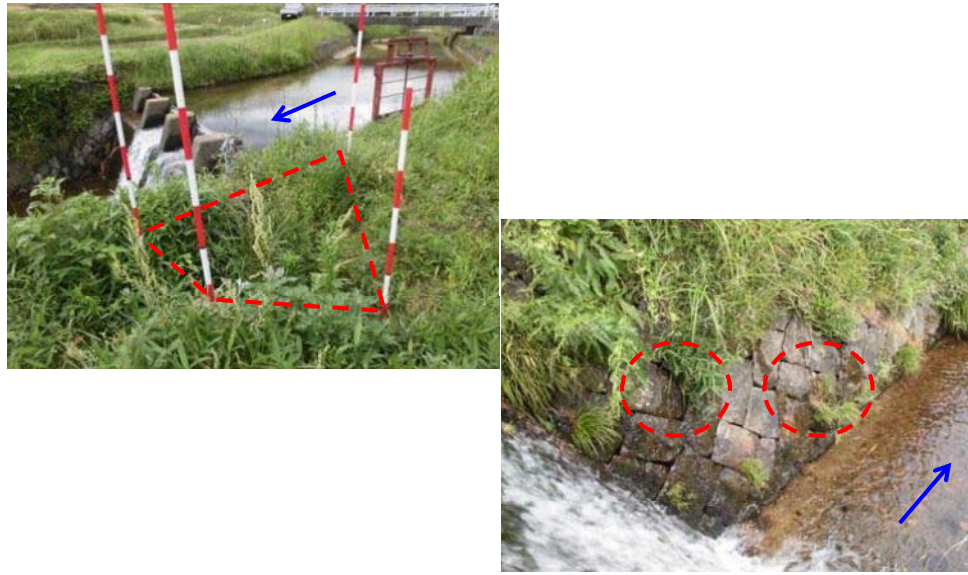
番号	審査番号 (受付番号 089)	写真	
路線・河川名等	二級河川 加悦奥川

所在地	与謝野町加悦奥地内 細谷橋下流の岩崎堰と青山水路との接合部（約幅2.0mの陥没）		
現在の状況 及 提案内容	<p>現状 接合部に陥没箇所があり、加悦奥川の石積み護岸の崩落の危険がある。</p> <p>提案 陥没部の埋戻し 石積みからの土砂流出防止</p>		
実施内容	<p>工種 護岸背面埋戻し 護岸整備（左岸）</p> <p>規模 5.0m</p>		
位置図

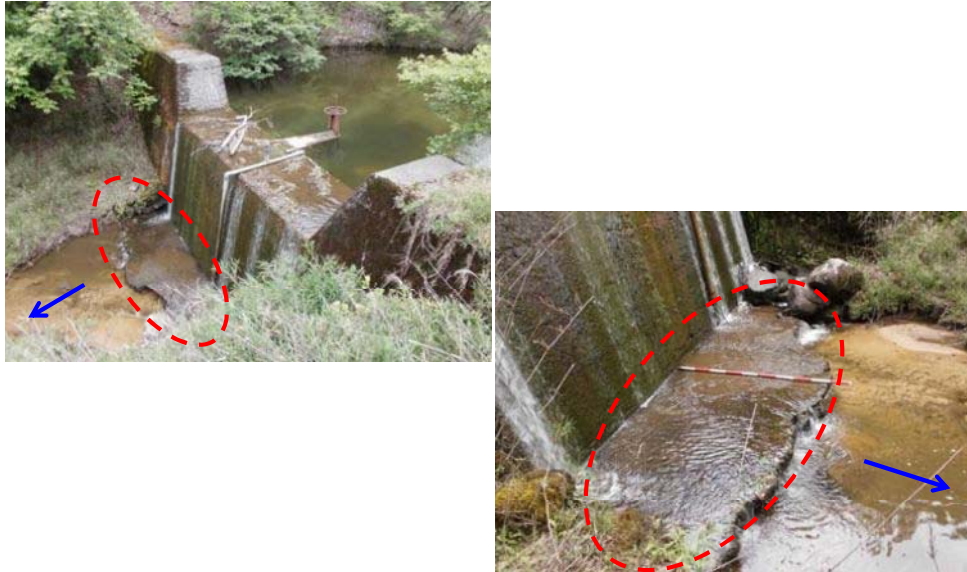
番号	審査番号 (受付番号 091)	写真			
路線・河川名等	砂防河川 奥山川				
所在地	与謝野町三河内地内 出雲大社巖分祠の奥

現在の状況 及 提案内容	現況 砂防堰堤の水叩きが破損しており、豪雨の際に堰堤に影響がないか心配である。				
	提案 水叩きの修繕を行ってほしい。				
実施内容	工種 水叩き修繕				
	規模 5.0m				
位置図

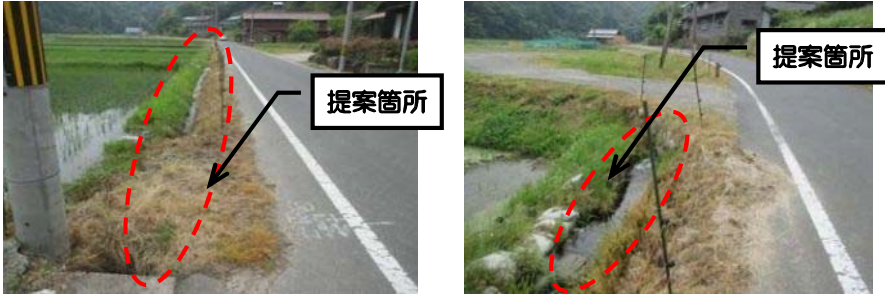
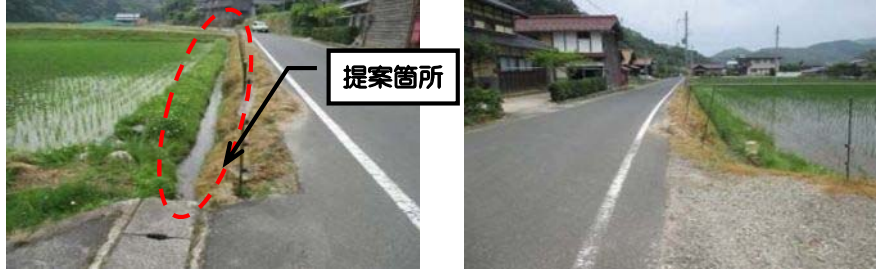
番号	審査番号 (受付番号 095)	写真	
路線・河川名等	主要地方道 浜丹後線		
所在地	京丹後市 丹後町 是安地内

現在の状況及び提案内容	<p><現況> 路肩が土羽構造のため、土砂等が水路に入り維持管理の支障となっている。</p> <p><提案> 水路改修及び路肩拡幅。(約150m)</p>
