H28 府民公募型整備事業【安心・安全整備】（市町協働型 ・ 府民提案型）

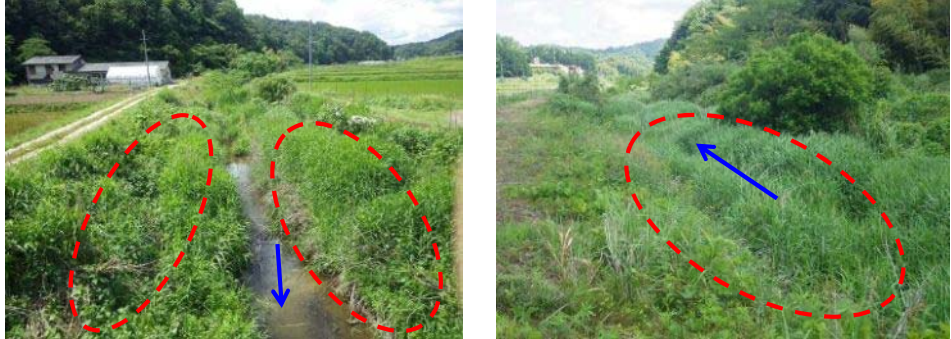
番号	審査番号（受付番号 148）	写真	
路線・河川名等	二級河川 久住川		
所在地	京丹後市大宮町久住地内		
現在の状況 及 提案内容	現況 川の土砂堆積が大きく、大雨時には水位が上がり農地に水が入りそうなるほどになる。

提案 浚渫		
実施内容	工種 実施しない		
	規模		
位置図

備考	河川維持管理機能上緊急性は低いため、今後経過観察とし、必要に応じて対応する。

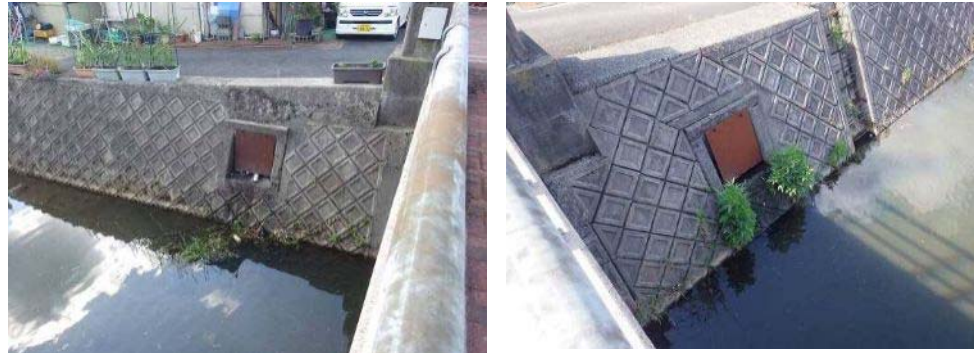
番号	審査番号（受付番号 150）	写真	
路線・河川名等	二級河川 小西川		
所在地	京丹後市峰山町杉谷地内		
現在の状況 及 提案内容	現況	逆流防止弁が錆びており、雑草等も繁茂している。

提案	新しいものに更新を行う。	
実施内容	工種	実施しない	
	規模		
位置図

備考	河川維持管理機能上、緊急性は低いため。

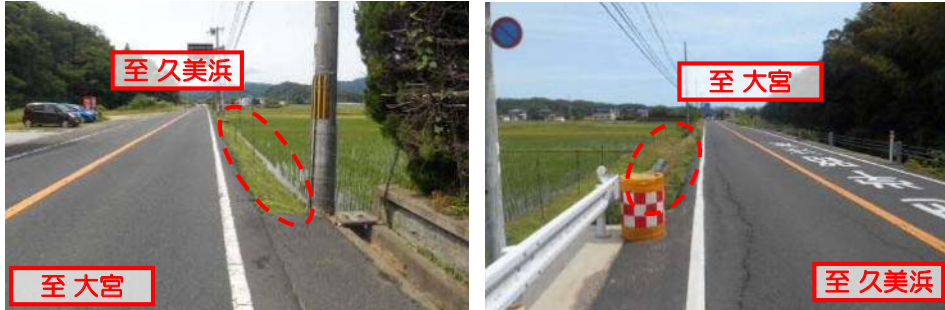
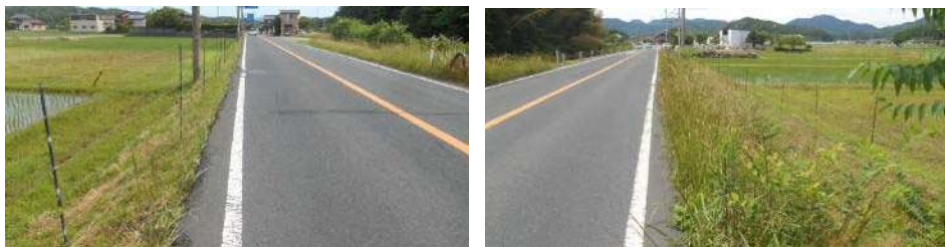
番号	審査番号（受付番号 154）		写真	
路線・河川名等	一般国道312号			
所在地	京丹後市峰山町二箇 地内			
現在の状況 及 提案内容	現況	路肩が狭く危険である(路肩擁壁を途中まで設置済み)

提案	擁壁を継続して設置して道路拡幅を行なう		
実施内容	工種	実施する		
	規模

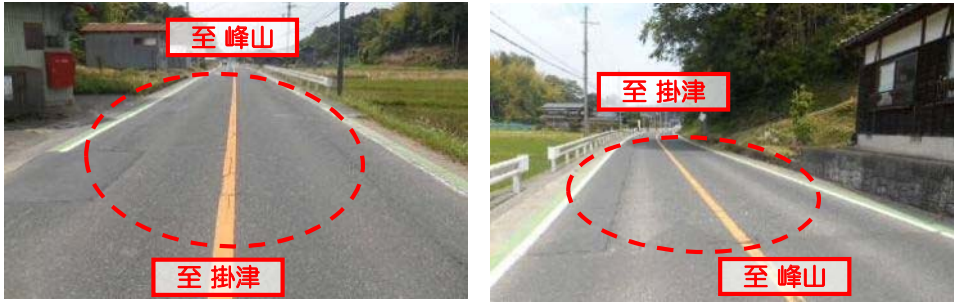
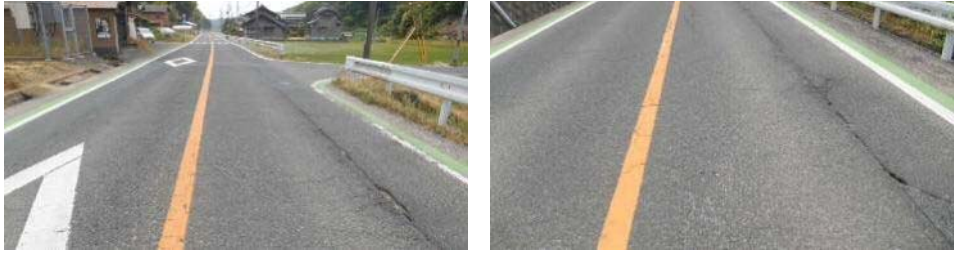
現在の状況 及 提案内容	現況	アスファルト舗装が摩耗し、クラック等が生じて、通行時に振動が大きい	説 明 図 面	
	提案	舗装修繕		
実施内容	工種	舗装工

規模	延長 150m		
位置図

備考	一部実施とする。

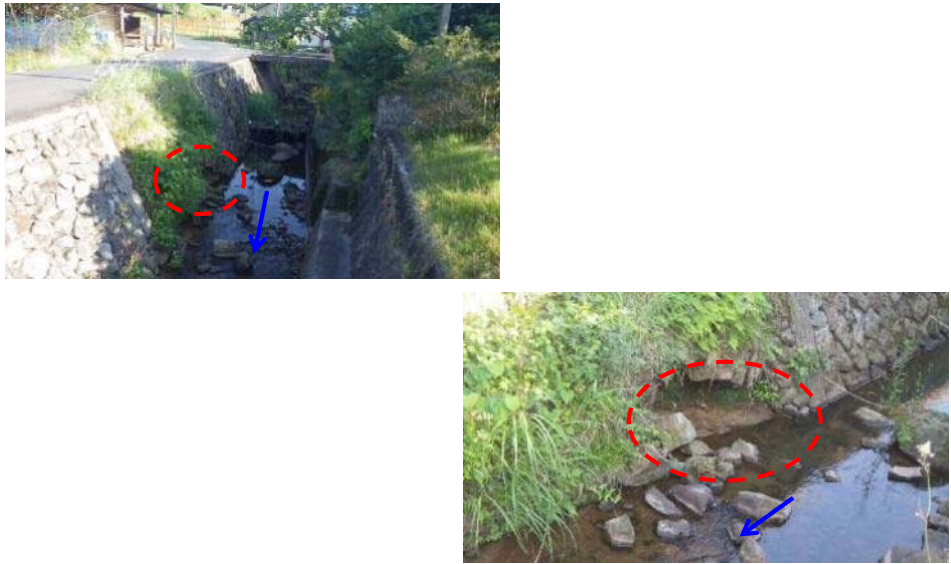
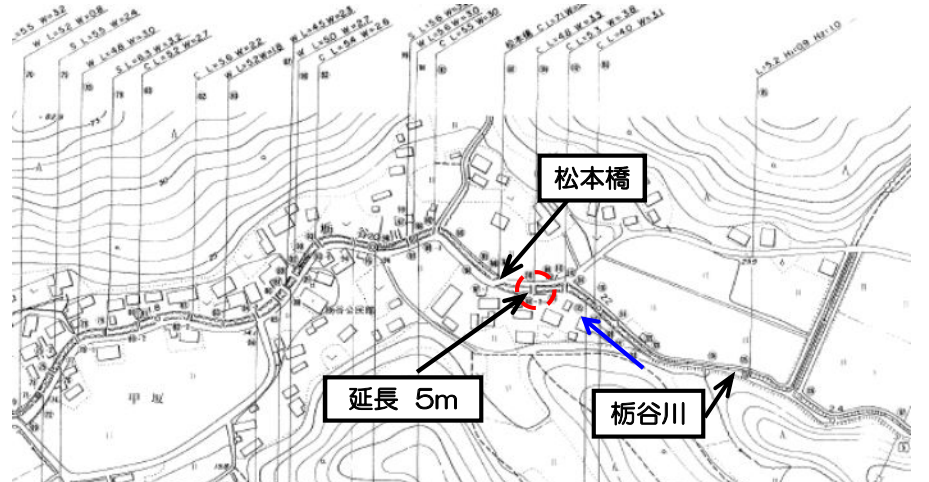
所在地	京丹後市久美浜町栃谷地内			
現在の状況 及 提案内容	現況	石垣が欠損崩壊している。	説明図面	
	提案	石垣欠損部の復旧またはコンクリートでの補強補修		
実施内容	工種	護岸工

規模	延長 5m		
位置図

<p>備考</p> <p>兼用護岸であり、道路として必要な施設は道路管理者が実施する。</p>	
備考	兼用護岸であり、道路として必要な施設は道路管理者が実施する。

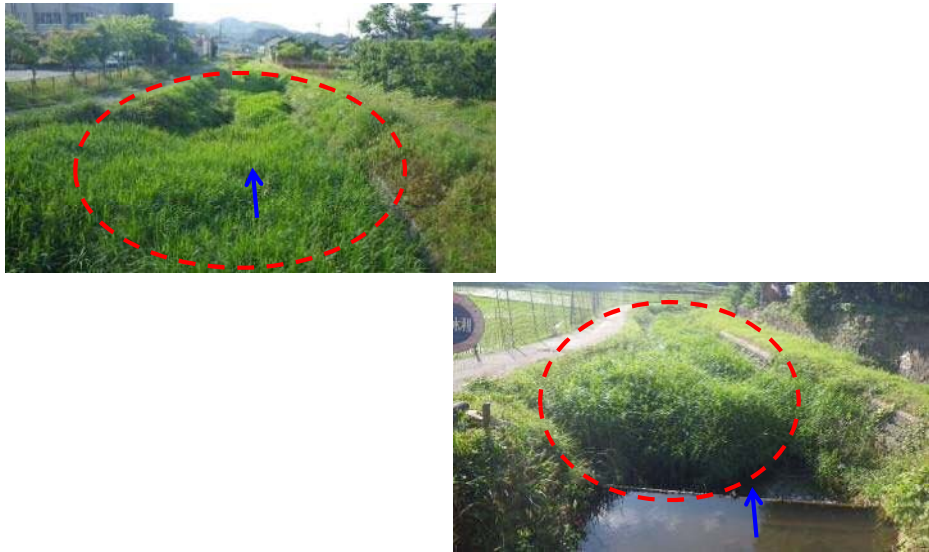
所在地	京丹後市久美浜町栃谷地内		
現在の状況 及 提案内容	現況 土砂の堆積が大きく、大雨時の田畑や住宅への浸水被害が想定される。

提案 土砂の浚渫		
実施内容	工種 浚渫工

規模 延長 約1800m（一部実施）		
位置図	説明図面		
備考	土砂堆積箇所のみ実施する。（H27一部採択済み）
