平成29年度 府民公募型整備事業【安心・安全整備】（市町協働型・府民提案型）

平成29年度 府民公募型整備事業【安心・安全整備】（市町協働型 **府民提案型**）

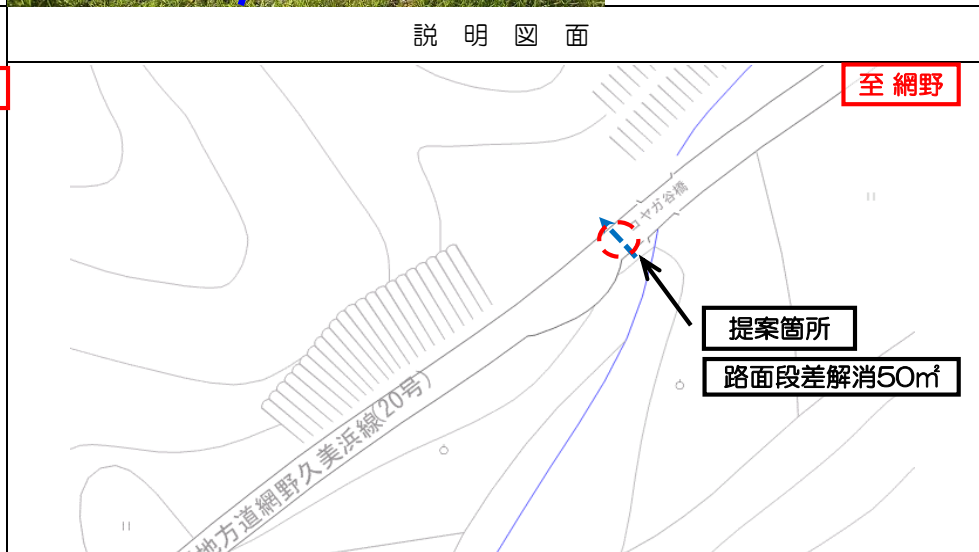
所在地	京丹後市久美浜町長野 地内 こがや谷橋の取合い部分		 	
現在の状況 及 提案内容	現況	段差が年々大きくなり通行に支障がある。	 	
	提案	オーバーレイによる段差の解消	 	
実施内容	工種	実施する ・オーバーレイ

規模	・幅8m 延長6m

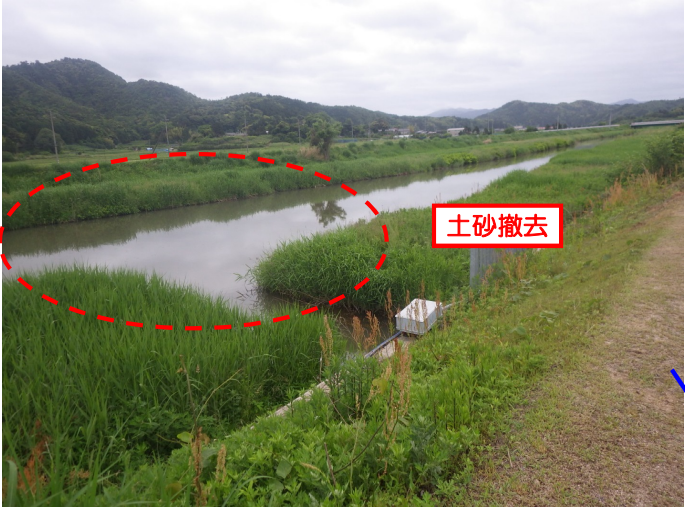
所在地	京丹後市久美浜町平田 地内 シタンダ排水路交点			
現在の状況 及 提案内容	現況	排水路と佐野谷川の合流点で土砂の堆積が多い		
実施内容	提案	土砂撤去	工種	実施しない。
	規模		説明図面	
位置図

備考	著しい土砂の堆積ではなく、緊急性が低い

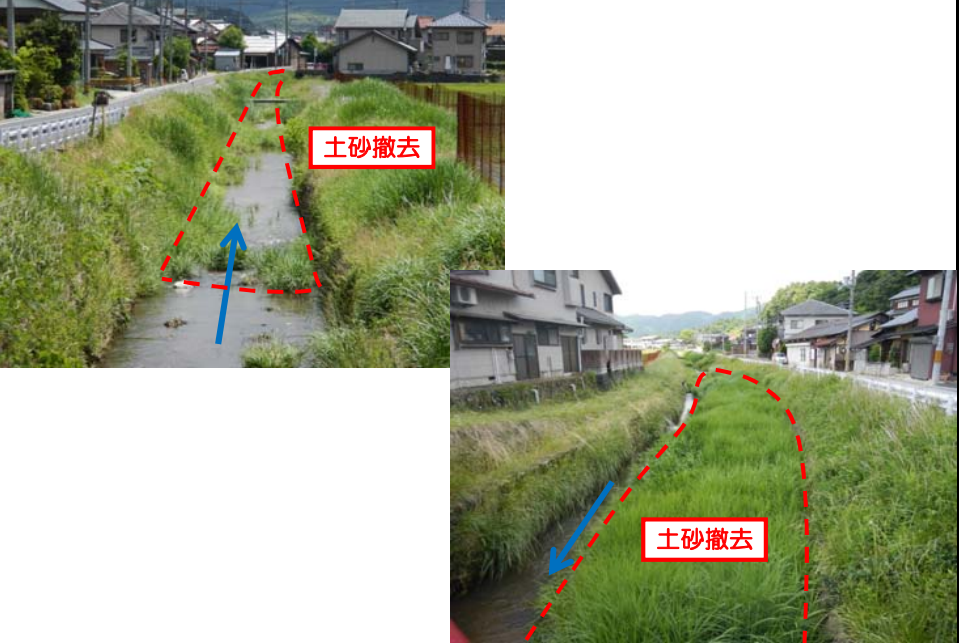
所 在 地	京丹後市峰山町安地内 桜木橋から下流、旧町との境まで			
現 在 の 状 況 及 提 案 内 容	現 況	多量の土砂等の堆積により河床の上昇と中洲の発生が恒常化し、かつ草等の繁茂も著しくなっている。水の流れを大きく阻害しており、大雨時には水があふれることが懸念される。また、景観も非常に損なっている。		
	提 案	浚渫		
実 施 内 容	工 種	実施しない		
	規 模			
位 置 図

説 明 図 面	
備 考	著しい土砂の堆積ではなく、緊急性が低い

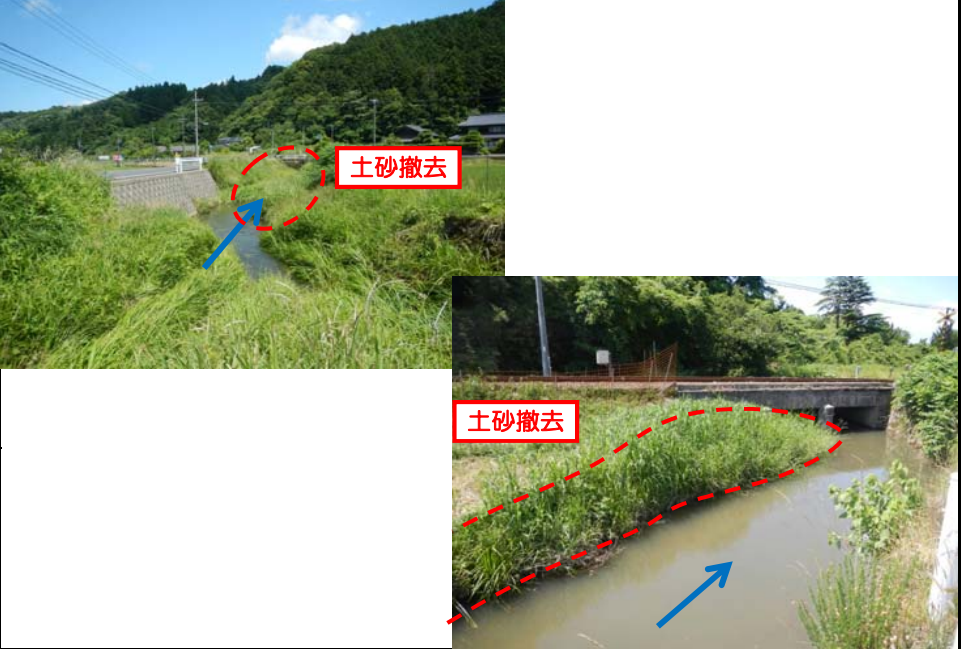
所在地	京丹後市網野町新庄地内 新庄川と引原川の合流点から網野駅西側KTR鉄橋まで			
現在の状況 及 提案内容	現況	新庄川と引原川の合流点から網野駅西側KTR鉄橋までの間に土砂が堆積している。		
	提案	浚渫		
実施内容	工種	実施しない		
	規模			
位置図

説明図面	
	<p>備 考 著しい土砂の堆積ではなく、緊急性が低い</p>

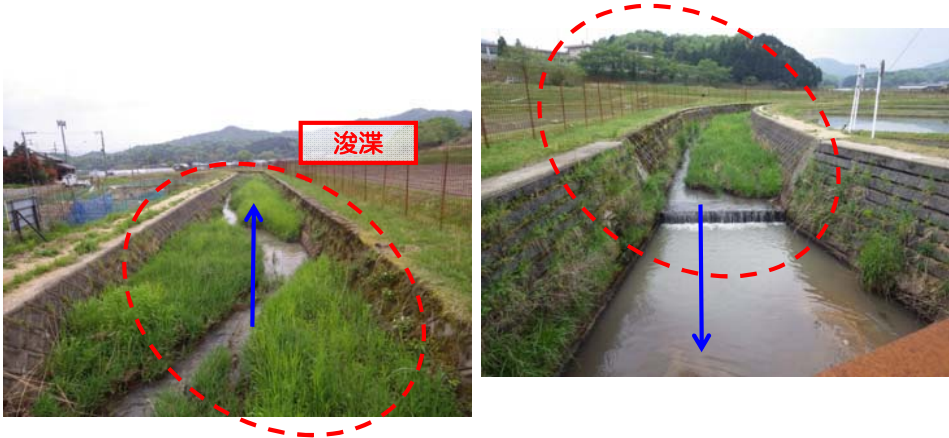
番号	受付番号 117		写 真	
路線・河川名等	二級河川 久次川			
所在地	京丹後市峰山町久次地内			
現在の状況 及 提案内容	現況	大雨で過去に被害が出そうになった。土砂堆積により河積が減ってきており、増水した際、被害が出る恐れがある。

説明図面
	備考 著しい土砂の堆積ではなく、緊急性が低い

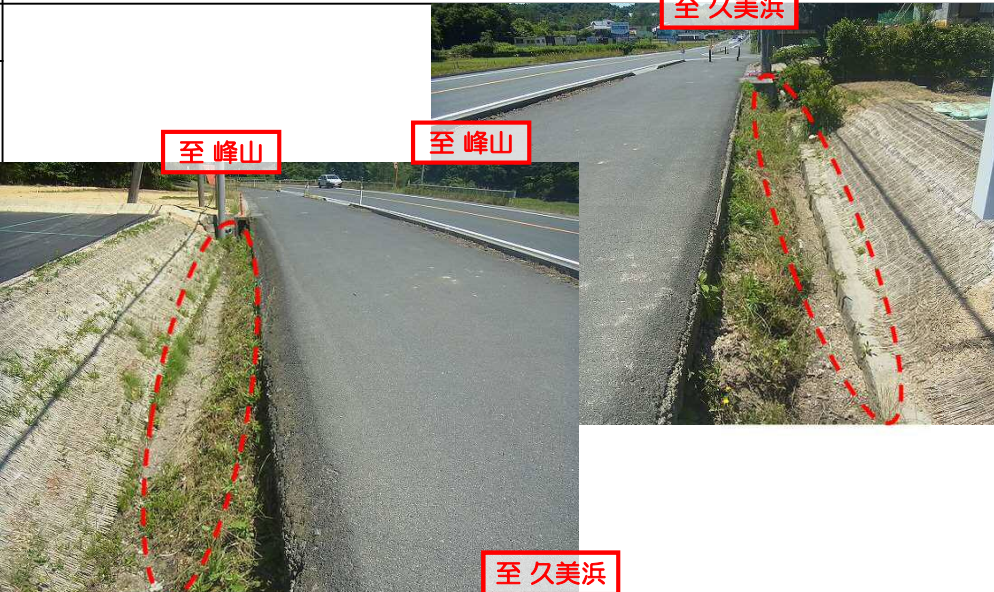
所在地	京丹後市久美浜町永留 地内 陸整工業の前30m				
現在の状況 及 提案内容	現況 土側溝で崩れやすい				
	提案 崩れないようにしてほしい				
実施内容	工種 実施しない				
	規模				
位置図

備考	道路の利用上の安心安全に関わらないため。

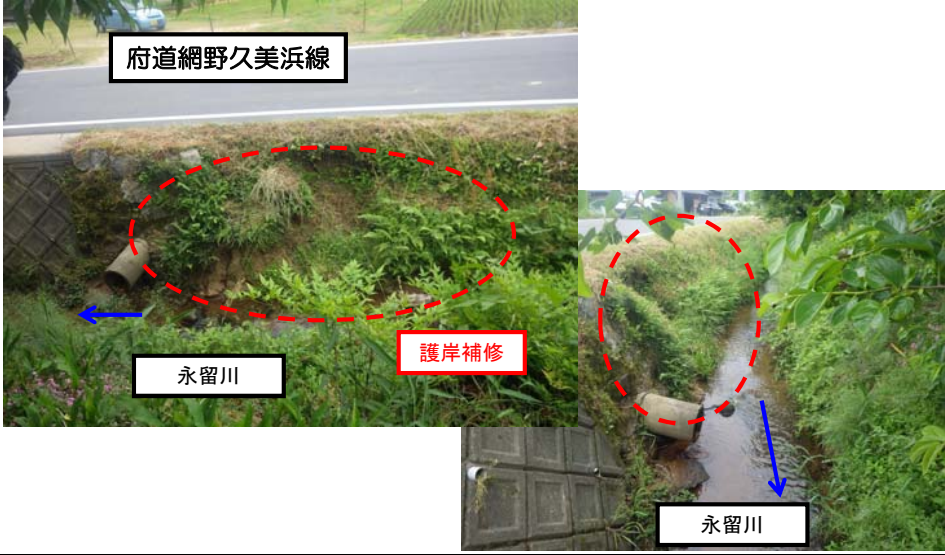
所在地	京丹後市久美浜町永留 地内			
現在の状況 及 提案内容	現況	土手が崩れている		
	提案	土手の補修		
実施内容	工種	実施しない。		
	規模			
位置図

備考	緊急性が低い。（経過観測を行います。）

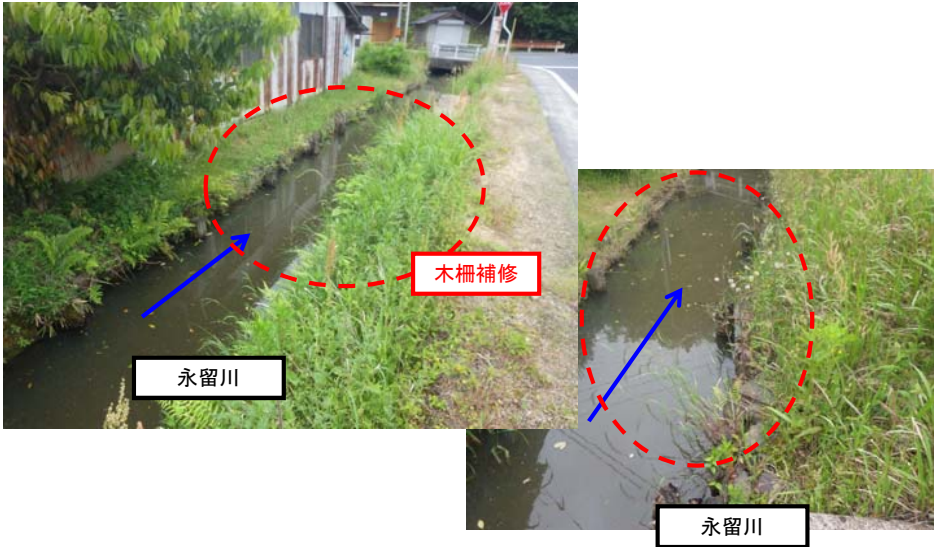
所在地	京丹後市久美浜町永留 地内			
現在の状況 及 提案内容	現況	木柵が腐食して崩れている		
	提案	土手の補修		
実施内容	工種	実施しない。	説明図面	
位置図

備考	緊急性が低い。（経過観測を行います。）

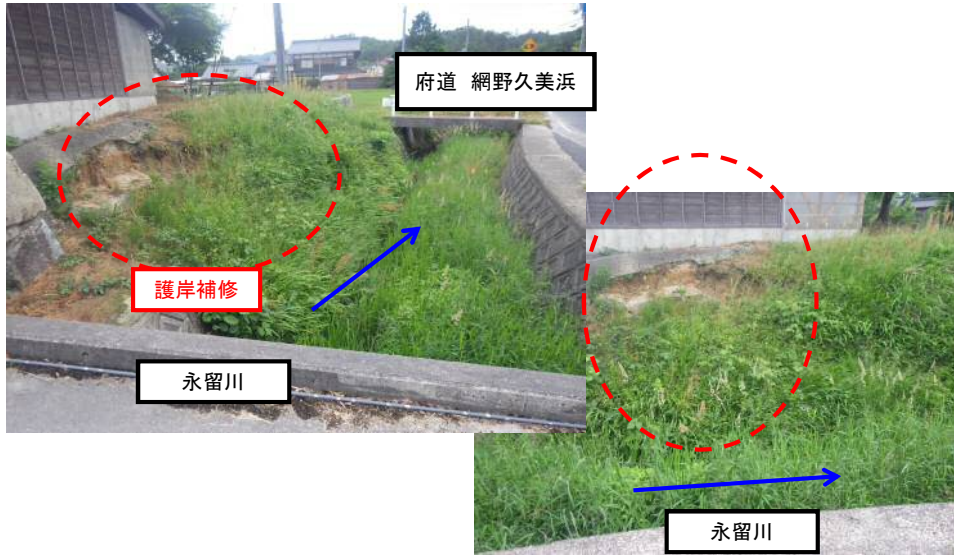
所在地	京丹後市久美浜町永留 地内			
現在の状況 及 提案内容	現況	土手が崩れている		
	提案	土手の補修		
実施内容	工種	護岸工	説 明 図 面	
	規模	延長5m		
位置図
