H29 府民公募型整備事業【安心・安全整備】（ 市町協働型 ・ **府民提案型** ）

番号	受付番号 189		写 真	
路線・河川名等	一般府道 下世屋本庄線

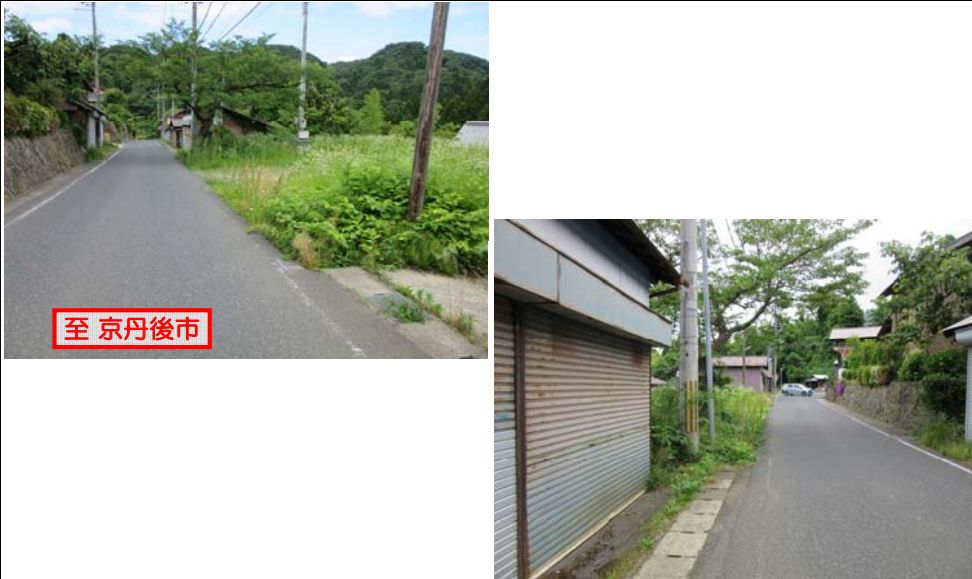
所在地	宮津市日ヶ谷 地内 厚垣KDDIアンテナ付近			
現在の状況 及 提案内容	現況	冬に除雪の雪置き場になっているが、入口の側溝に蓋がなく危ない。		
	提案	道路わきの水路に溝蓋を設置してほしい。（延長16m）		
実施内容	工種	自由勾配側溝設置		
	規模	延長20m（既出入口の4mを含む）		
位置図

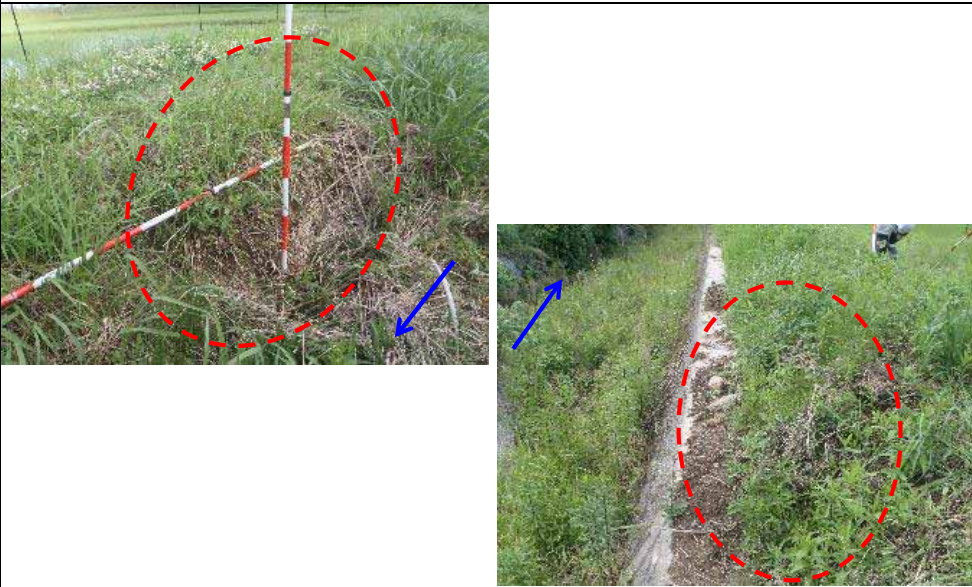
所在地	伊根町大原 地内 (国道178号線大原交差点から上流側)			
現在の状況 及 提案内容	現況	獣害等により河川法面が掘られ、管理道路に影響が出ている。		
	提案	法面を復旧		
実施内容	工種	実施しない。	説 明 図 面	
位置図	規模			
	備考	緊急性が低く、河川機能は確保されている。

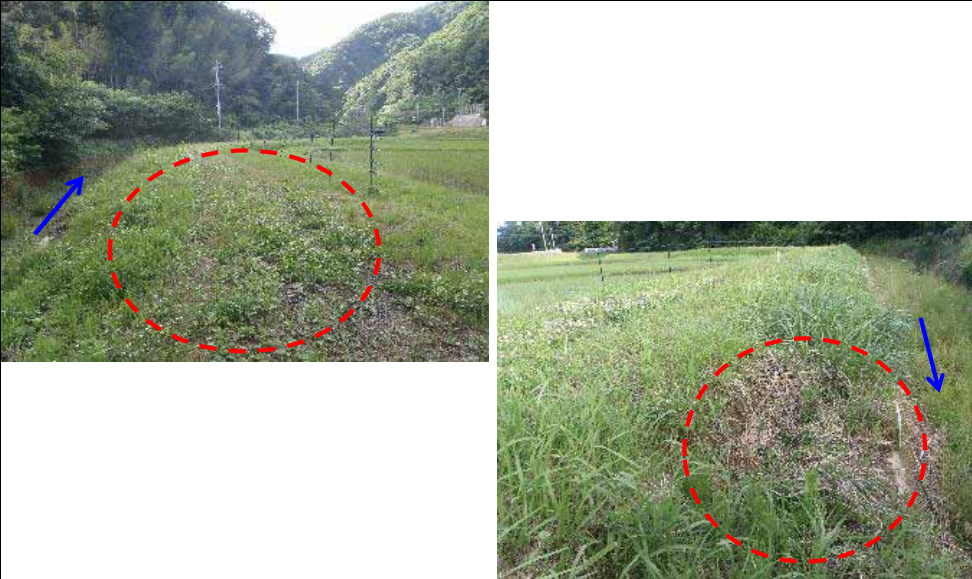
所在地	伊根町大原 地内 (国道178号線大原交差点から上流側)			
現在の状況 及 提 案 内 容	現況	獣害等により、走行が困難になってきている。		
	提 案	管理道の舗装		
実 施 内 容	工 種	実施しない。		
	規 模			
位 置 図

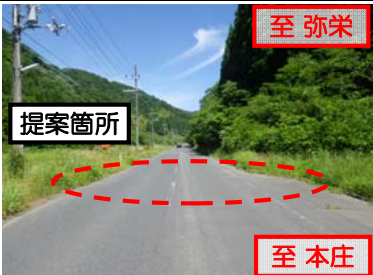
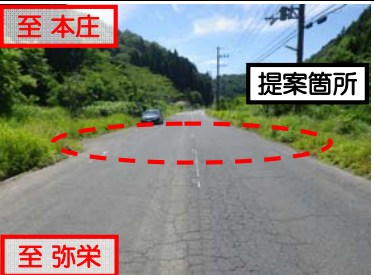
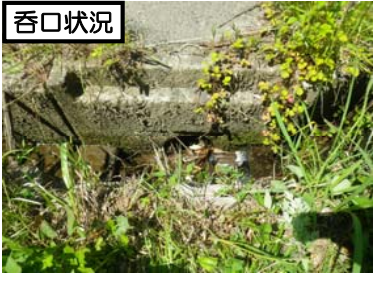
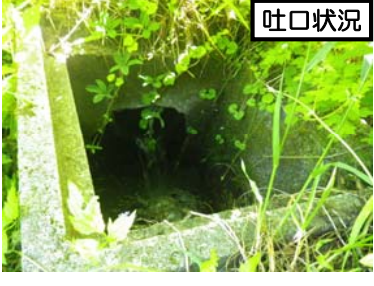
現在の状況 及 提案内容	現況	既設側溝の勾配が緩く、また横断管の断面も狭小であるため雨水排水を流下させることが出来ずに度々道路が冠水する。		
	提案	横断管渠の改修		
実施内容	工種	横断管渠工 集水柵工		
	規模	延長 L=8m		
位置図

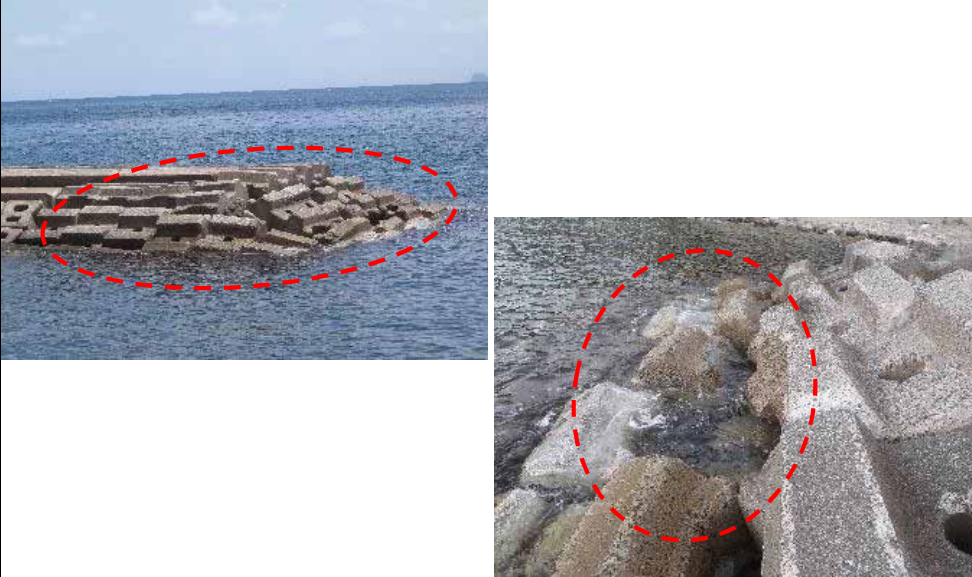
所在地	伊根町津母 地内 (防波堤付近)			
現在の状況 及 提 案 内 容	現況	根固めブロックが破損し、一部機能していない。		
	提 案	破損したブロックの追加設置を実施してほしい。		
実 施 内 容	工 種	実施しない。		
	規 模			
位 置 図

説 明 図 面	
備 考	施設の機能に支障を来していない。
