H29 府民公募型安心・安全整備事業（市町協働型・**府民提案型**）

H29 府民公募型整備事業【安心・安全整備】（ 市町協働型 ・ 府民提案型 ）

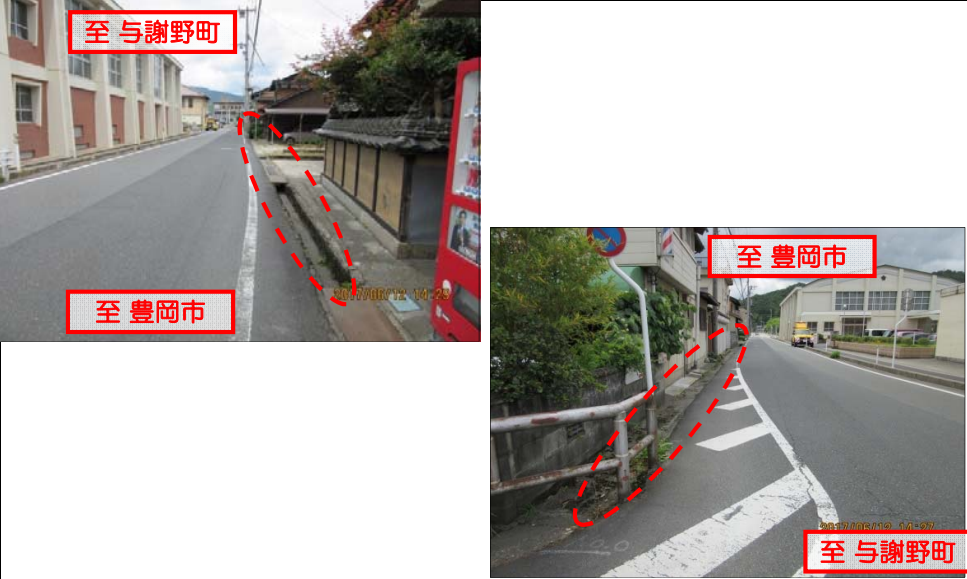
番号	受付番号 275		写 真	
路線・河川名等	一般府道 中藤加悦線

所在地	与謝野町加悦地内 加悦小学校から旧加悦町役場交差点までの区間（約90m）			
現在の状況 及 提案内容	現況	コンクリート製蓋で重く、清掃が出来ない。		
	提案	グレーチング 蓋への交換か側溝やり替えの抜本対策をする。		
実施内容	工種	実施しない。		
	規模			
位置図

説明図面	
備考	事業規模が大きい

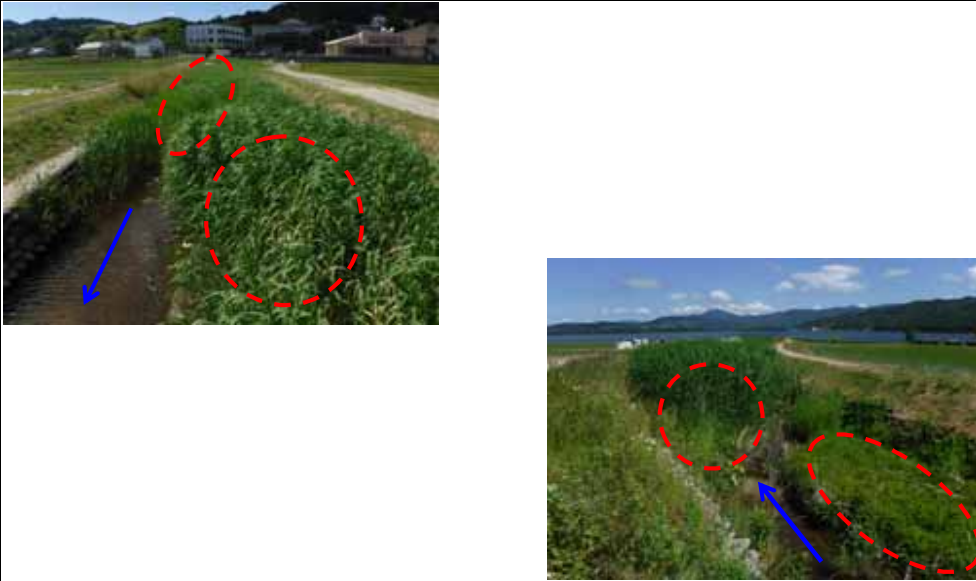
番 号	受付番号 276		写 真	
路線・河川名等	二級河川 三田川

所在地	与謝野町男山 地内 (国道178号線より阿蘇海まで)			
現在の状況 及 提案内容	現況	土砂の堆積著しく(葦等も群生)水の流れを阻害しているため氾濫の危険性がある。		
	提案	土砂の浚渫を実施し豪雨時にも水が円滑に流れるようにしてほしい。		
実施内容	工種	実施しない。		
	規模			
位置図

備 考	著しい土砂の堆積ではなく、緊急性が低い

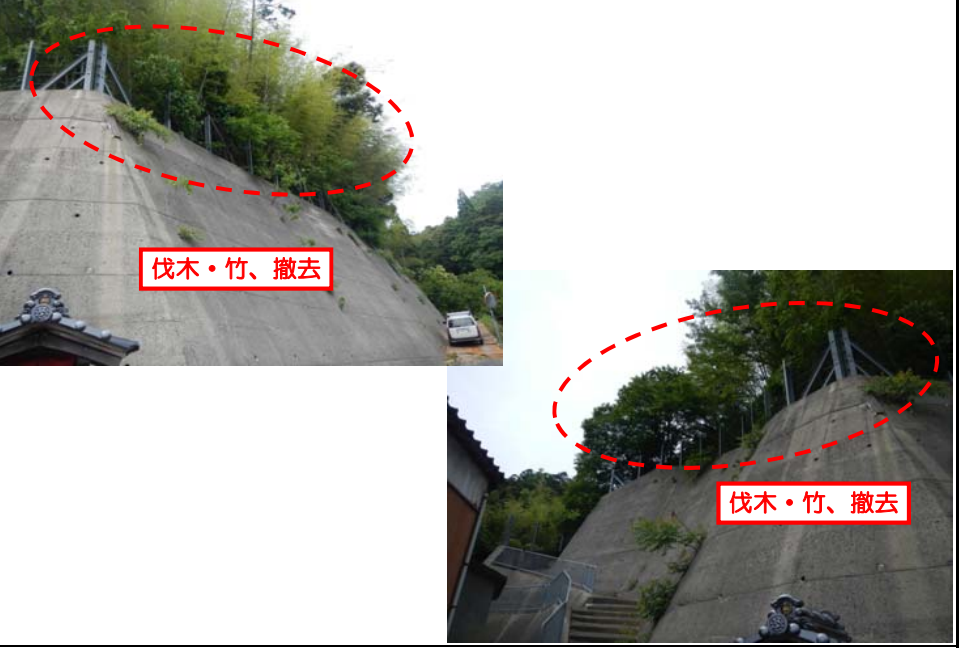
番号	受付番号 284		写 真	
路線・河川名等	急傾斜地

所在地	京丹後市網野町木津地内			
現在の状況 及 提案内容	現況	急傾斜地のフェンスを木や竹が乗り越えて落ちかけている。		
実施内容	提案	伐木・竹、撤去		
規模	工種	伐木・竹、撤去	説明図面	
位置図

備考	一部実施（施設管理上必要な範囲を実施）		<small>(C) 京都府自治体情報化推進協議会</small>

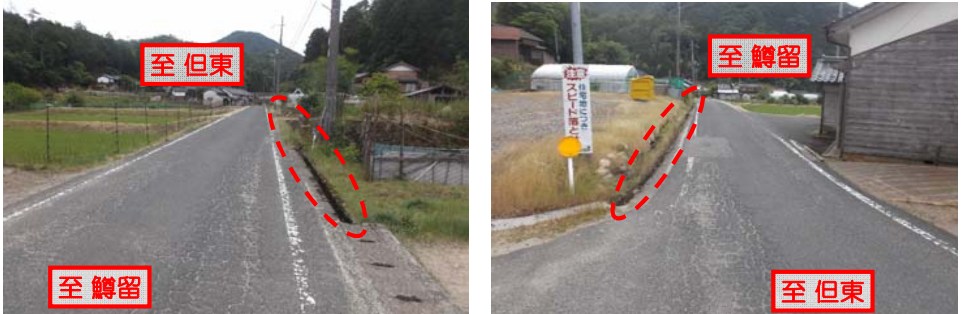
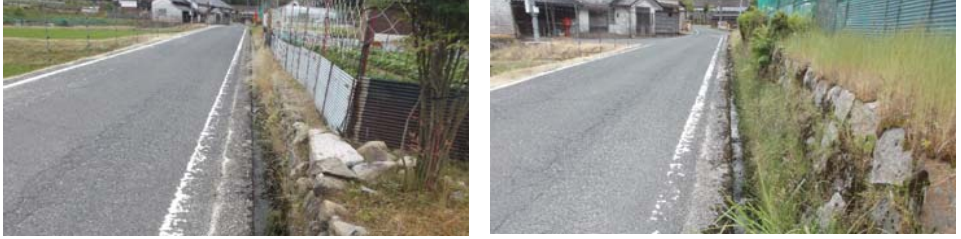
番号	受付番号 288		写 真	
路線・河川名等	一般府道 鱒留但東線（704号）

現在の状況 及 提案内容	現況	道路が狭く、離合が大変な注意箇所特に冬場は離合できない 住民の生活道路で磯砂山登山口への連絡道路でもあり地区外車も通 るため危険箇所である	説 明 図 面	
	提案	道路側面の水路に蓋掛け		
実施内容	工種	実施しない

備考	緊急性が低い

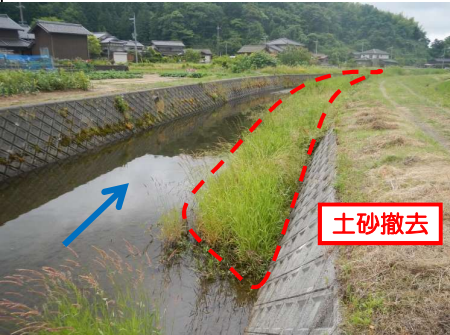
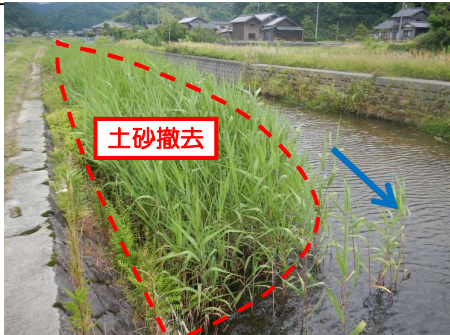
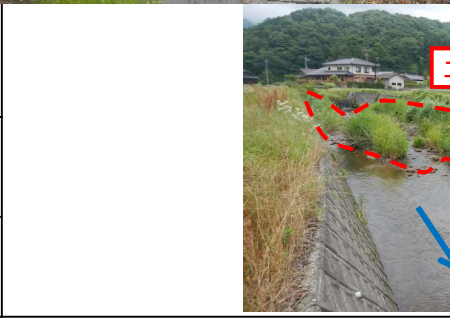
番号	受付番号 292		写 真	
路線・河川名等	2級河川 吉永川

現在の状況 及 提 案 内 容	現況	土砂が堆積して川幅が半減しており台風等の豪雨時には上流で河川が氾濫する。		
	提案	浚渫		
実施内容	工種	実施しない。		
	規模			
位置図

説 明 図 面	
	備 考 著しい土砂の堆積ではなく、緊急性が低い

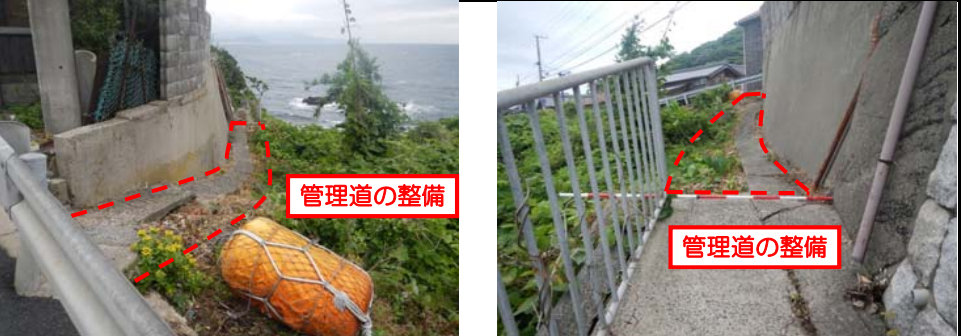
番号	受付番号 293		写 真	
路線・河川名等	間人 急傾斜地

所在地	京丹後市丹後町間人地内		 	
現在の状況 及 提案内容	現況	平成2年頃に完成した急傾斜地の管理用道路の一部が時化で崩落している。	説明図面	
	提案	管理用道路、転落防止柵の補修

実施内容	工種	管理用道路、転落防止柵の補修	<p>急傾斜地管理区域内の施設</p>	
	規模	延長27m	<p>(C) 京都府自治体情報化推進協議会 (C) PASCO (C) INCREMENTP</p>	
位置図	 		<p>(C) 京都府自治体情報化推進協議会</p>	
備考
