府民公募型整備事業【安心・安全整備】（市町協働型・**府民提案型**）

番号	審査番号 118 (受付番号 374)		写真	
路線・河川名等	一般府道 加悦但東線			
所在地	与謝野町滝 地内 椿大橋から但東町方向440m地点			
現在の状況 及 提案内容	現況	プレキャストの擁壁の接合部に隙間が生じ、湧水が出ている。また擁壁に沿って設置してあるL型側溝にズレが生じている。	<div style="display: flex; justify-content: space-around;"> <div style="border: 1px solid red; padding: 2px;">至但東</div> <div style="border: 1px solid red; padding: 2px;">至加悦</div> </div>

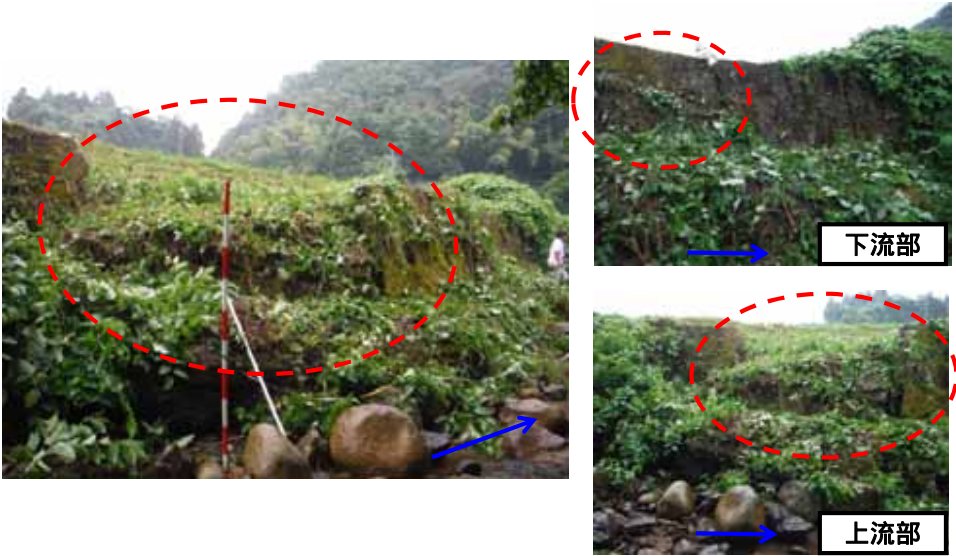
所在地	宮津市日ヶ谷 地内			
現在の状況及び提案内容	現況	井光寺橋下流150m付近の左岸側護岸が前面に押し出している。洪水時には背後の農地に被害を及ぼす危険性がある。		
実施内容	提案	護岸の復旧		
	工種	護岸の修繕		
位置図	規模	延長 10m	<p data-bbox="1541 850 1731 882">説明図面</p>

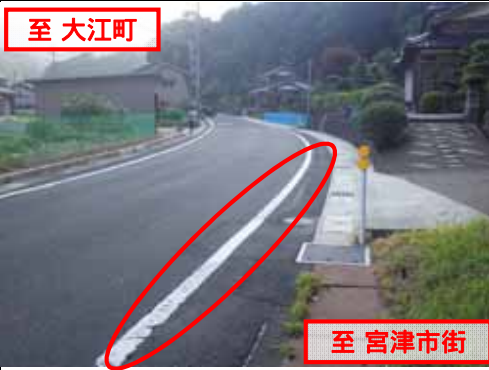
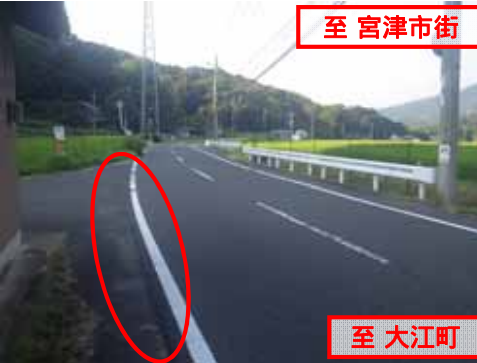
現在の状況 及 提案内容	現況	当該箇所には歩道がなく、路肩を歩く小学生やお年寄りが非常に危険である。		
	提案	カラー舗装（グリーンベルト）の設置による歩行者安全対策		
実施内容	工種	路面標示工		
	規模	延長700m		
位置図	 		<p>説明図面</p>

備考	指定通学路区間でないため、路面標示により注意喚起を行う

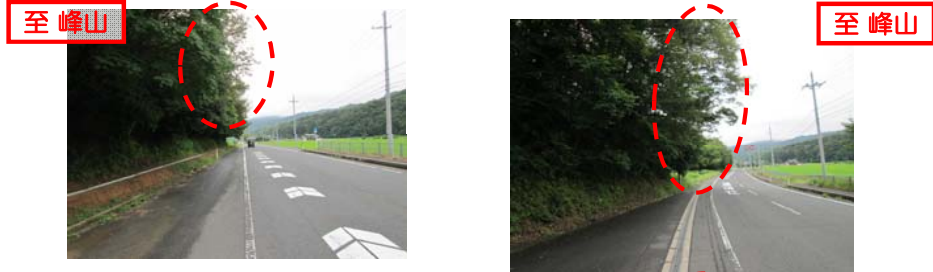
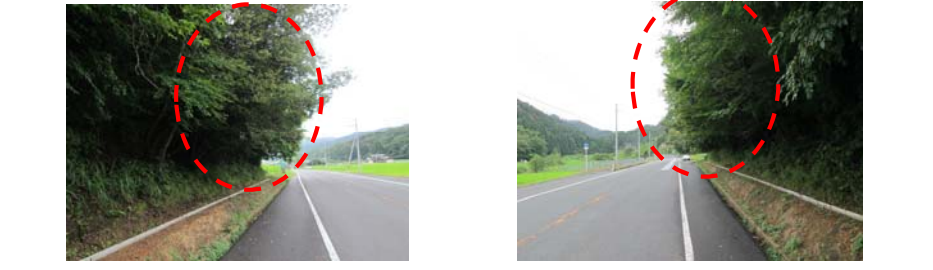
現在の状況 及 提案内容	現況	山腹法面の雑木が国道に覆いかぶさっており、積雪の際には国道に倒木の恐れがある。また、真下の井根水路にたくさんの落ち葉が堆積する。		
	提案	国道より境界杭付近まで山腹法面の除伐をお願いしたい。		
実施内容	工種	実施しない（維持管理で対応）		
	規模			
位置図

説明図面	
備考	個人所有地の伐採は、道路にはみ出し通行に支障がある枝や枯れ木で落下の恐れがある木枝の伐採を行っている。必要な場合には、維持修繕工事で対応したい。

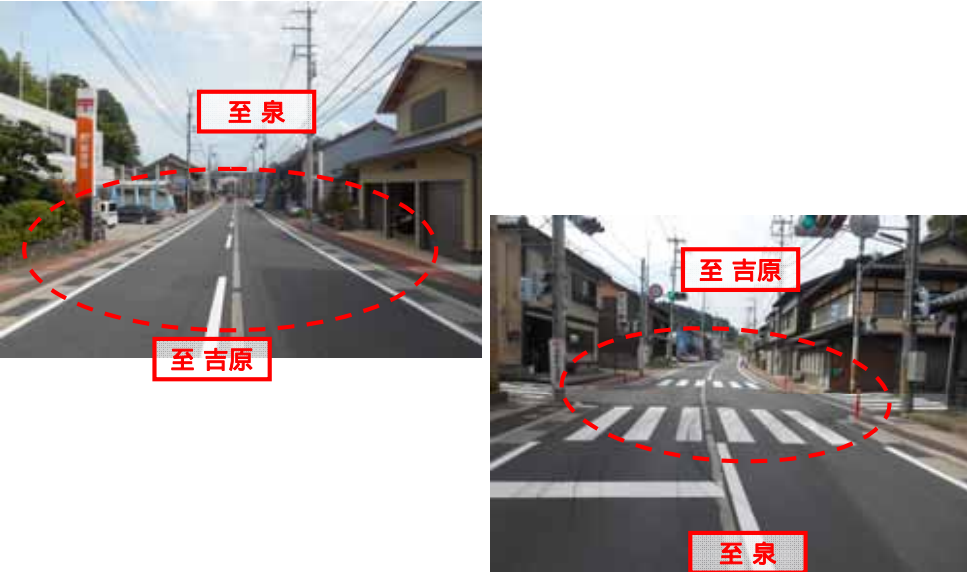
所在地	京丹後市 峰山町織元 地内 峰山町織元信号～峰山郵便局			
現在の状況 及 提案内容	現況	網野峰山線の改修工事は峰山郵便局までを対象と説明されている 昨年度は予算が伴わなかったため織元信号までとなっており当織元 地区は大型車両通行時の振動による睡眠障害に悩まされている		
	提案	道路の全面的補修工事の早期実施 (一部分の補修では効果ができません)		
実施内容	工種	舗装工		
	規模	L=120m		
位置図

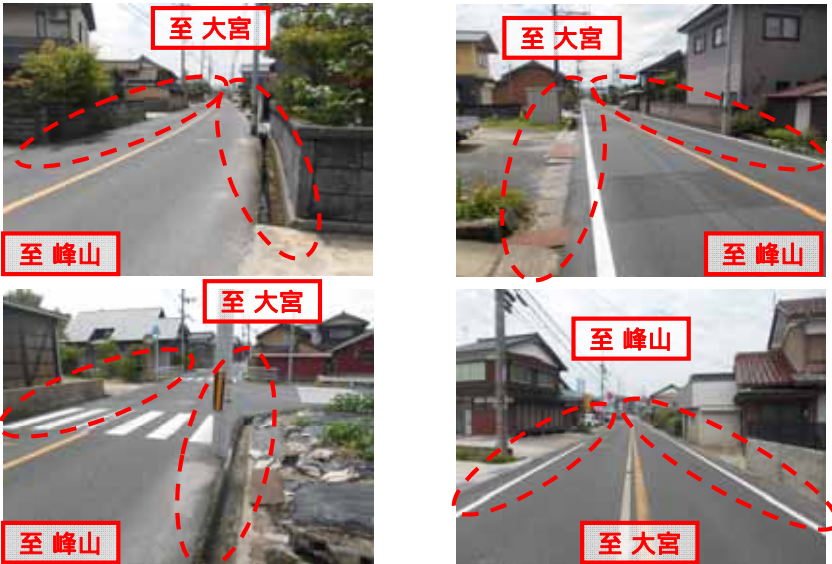
所在地	京丹後市峰山町新町 地内 荒山区境から河辺区境 約1km			
現在の状況 及 提案内容	現況	側溝の落差が少なく泥が溜りやすく雨水の流れが悪い、大雨時道路冠水し近隣住宅の床下に浸水する。 雑草が生えやすく害虫発生原因。又破損箇所もあり溝掃除も不十分		
実施内容	工種	側溝工	規模	提案区間のうち、一部実施（南側右側L=220m）
位置図

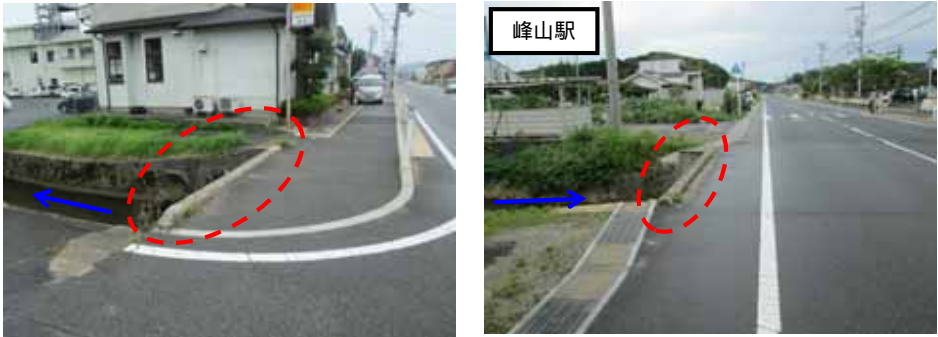
所在地	京丹後市峰山町丹波 地内			
現在の状況 及 提案内容	現況	橋の上の歩道部分にガードレールが無く、歩行者が転落する恐れがある。		
	提案	歩道にガードレールを設置してほしい。		
実施内容	工種	防護柵工		
	規模	防護柵 2箇所		
位置図

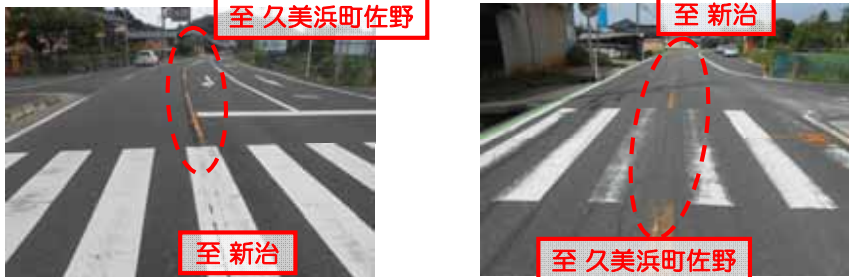
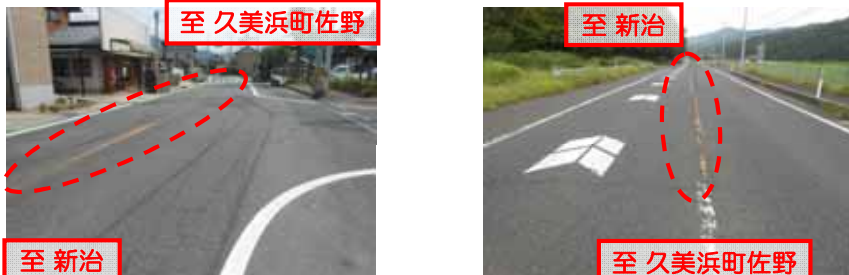
現在の状況 及 提案内容	現況	中央線が薄くなり見えにくい

提案	中央線を見えるようにする		
実施内容	工種		<p style="text-align: center;">説明図面</p>

規模			
位置図				
備考	黄色中心線であるため警察対応

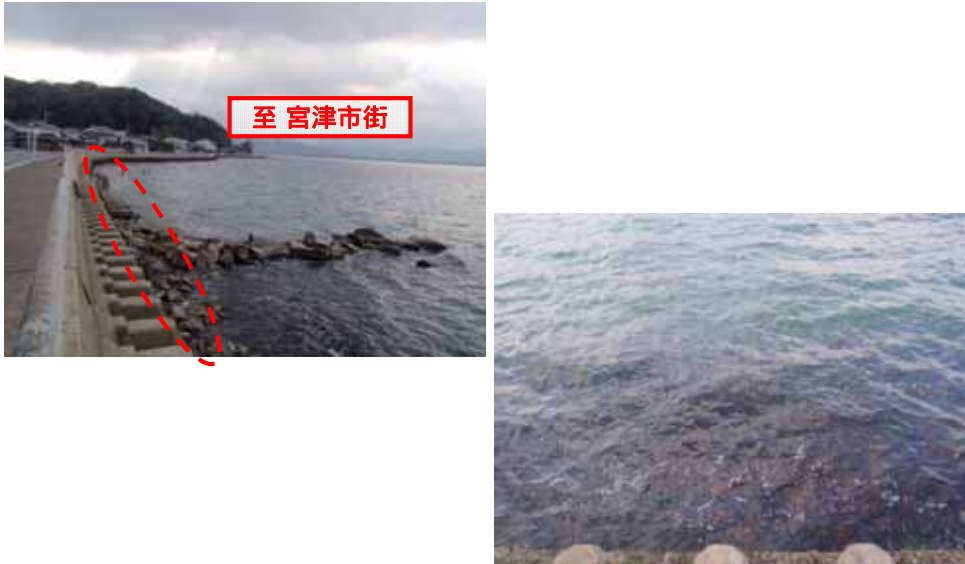
所在地	宮津市獅子 地内 栗田半島線沿い 海岸護岸施設			
現在の状況 及 提案内容	現況	過去の台風により護岸を補強している被覆石が流失している。		
	提案	被覆石の補強、整備		
実施内容	工種	被覆石の設置、均し		
	規模	延長250m		
位置図
