府民公募型整備事業【安心・安全整備】（市町協働型・**府民提案型**）

番号	審査番号 101（受付番号 011）		写真	
路線・河川名等	一般府道 岡田浦明線（666号）			
所在地	京丹後市久美浜町三原 地内 岡の下橋から佐内区に100m			
現在の状況 及 提案内容	現況	岡田浦明線（666号）の法面が大雨で、三原川の水流により崩れている、府道は狭くより危険である		
実施内容	工種	側溝工		
	規模	延長21m		
位置図			<p>説明図面</p>	
備考

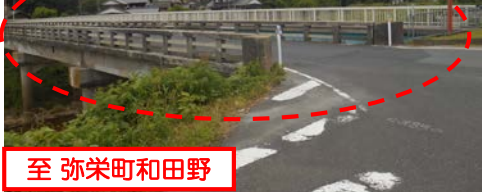
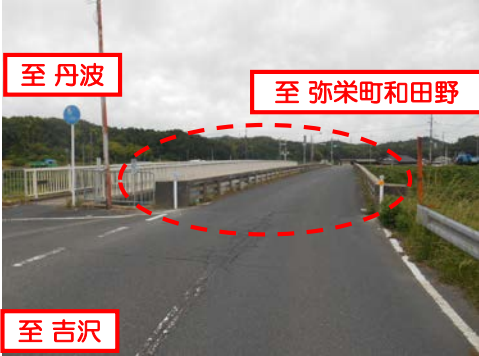
番号	審査番号 111（受付番号 265）		写真	
路線・河川名等	一般国道 482号			
所在地	京丹後市峰山町矢田 地内 国道482号矢田地区 矢田橋			
現在の状況 及 提案内容	現況	矢田橋は通行量が多いが狭くて車どうしの通行に余裕がなく大変危険である。また、橋の入口はカーブ及びT型交差点になっており、すれ違いは大変危険、近年手直しがされているが老朽化が進んでる

提案	安心して通行できる余裕幅のある新設の橋梁を設置してほしい。		
実施内容	工種	実施しない

備考	関係者との協議、調整、設計等に相当の時間を要することが見込まれる大規模事業に該当し、対象外。

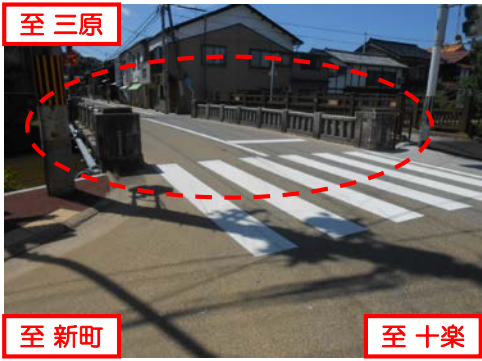
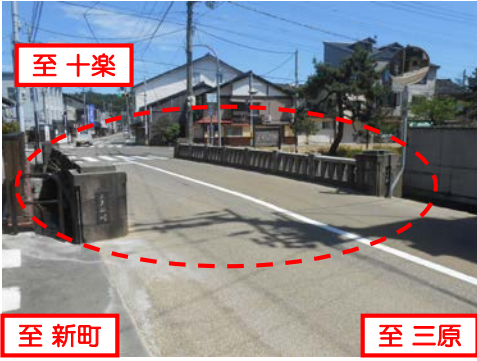
現在の状況 及 提案内容	現況	久美橋の石組欄干が崩落の危機にあり、非常に危険である。 老朽化が激しい・石積欄干がずれ欠落・橋上の道路幅が狭く大型車が欄干と接触事故発生・歩道橋とアンバランス・欄干の崩落の危険

実施内容	工種	実施しない

備考	関係者との協議、調整、設計等に相当の時間を要することが見込まれる大規模事業に該当し、対象外。

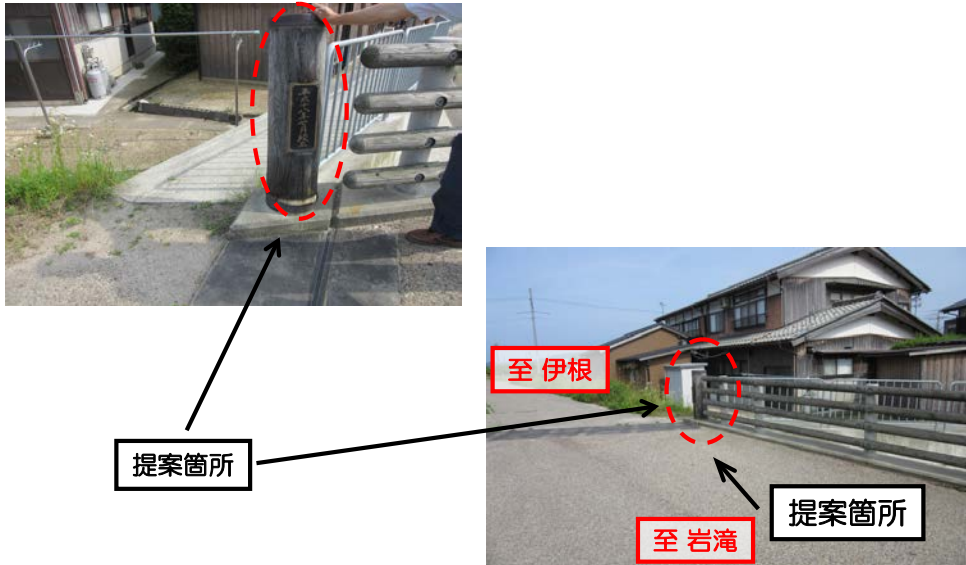
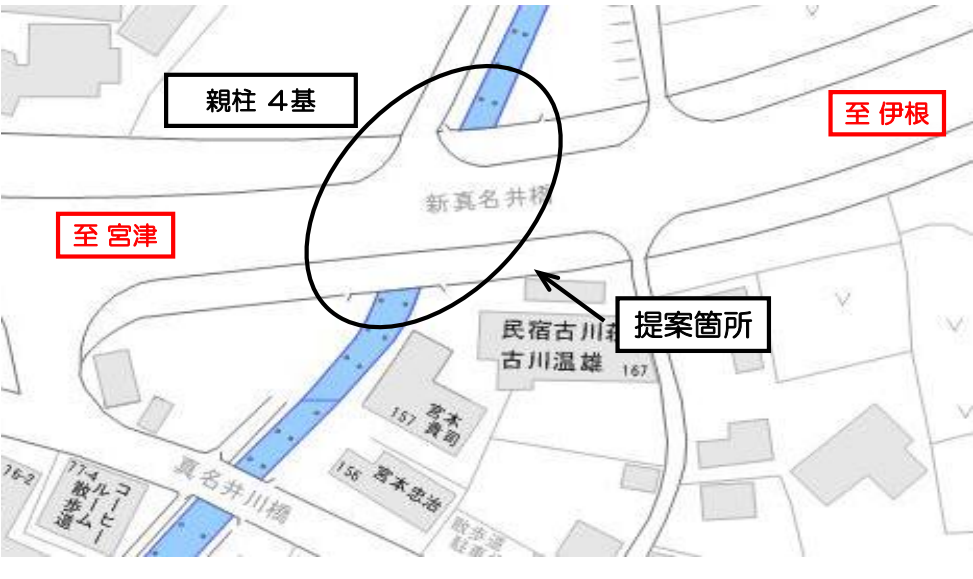
所在地	宮津市江尻 地内 真名井川（新真名井橋）			
現在の状況 及 提案内容	現況	親柱が木製で腐食が進み、1基は倒れる状態になっている。	説明図面	
	提案	腐らない材料で修繕する。		
実施内容	工種	コンクリート製親柱
