府民公募型整備事業【安心・安全整備】（ 市町協働型 ・ **府民提案型** ）

番号	審査番号 181 (受付番号 110)		写 真	
路線・河川名等	一般国道 178号

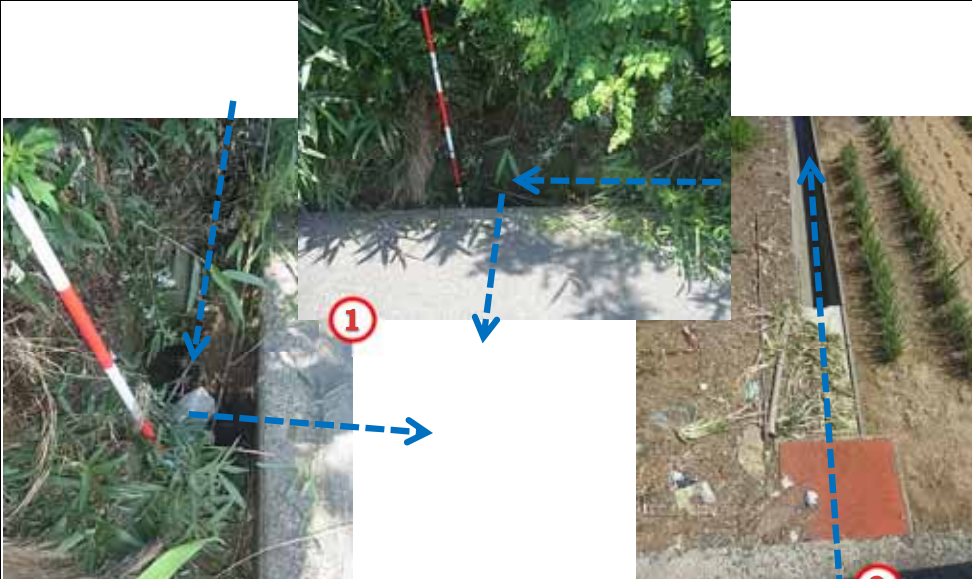
所在地	京丹後市網野町小浜 地内 丹後ふるさと病院東方550m付近			
現在の状況 及 提案内容	現況	道路側溝から土砂が横断管を通じ、水路に流入する。		
	提案	横断管に流量調節板を付け、水路への流入を制限してほしい。		
実施内容	工種	実施しない		
	規模			
位置図

備考	京都府管理施設でないため実施しない。(用水機能)

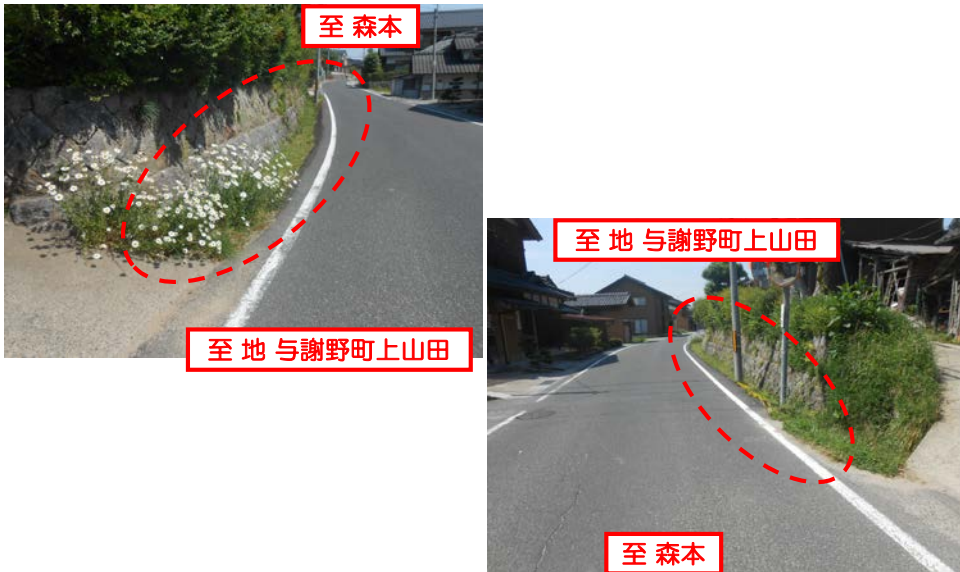
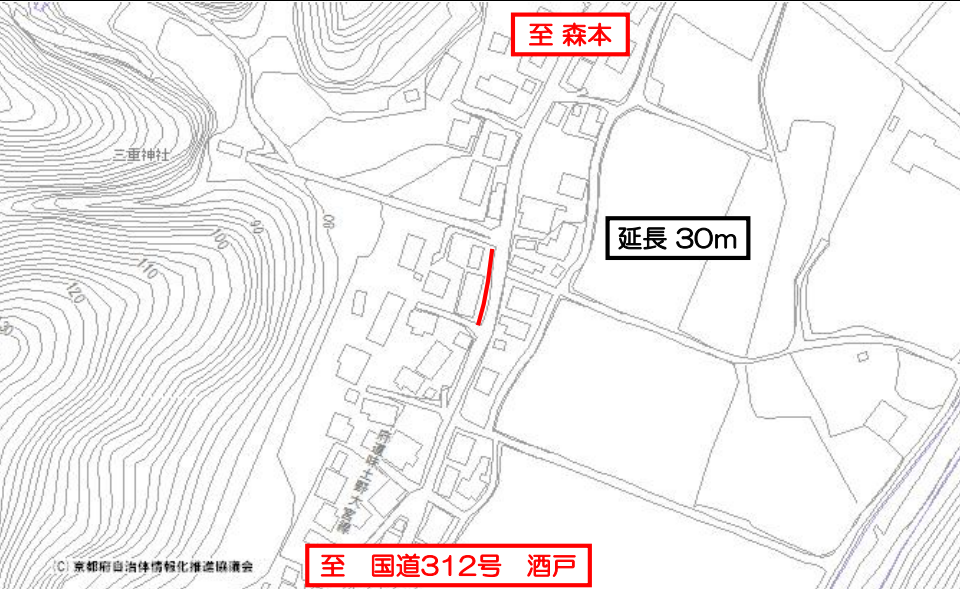
所在地	京丹後市大宮町三重 地内 大宮町三重648番地（渡辺定雄宅）下の府道側溝約20m			
現在の状況 及 提案内容	現況	土の水路であり草が生え水が溜り環境を悪化させている 幅員も狭く生活環境も悪くなっている		
	提案	側溝をコンクリートなどで道路端まできちっと整備してほしい （約20mの間） そうすれば少しは幅員が広がるしきれいになる。溝蓋はいらぬ		
実施内容	工種	側溝工	説明図面	
	規模	延長30m
