府民公募型整備事業【景観整備（美化）】（市町協働型 ・ 府民提案型）

番号	審査番号 301（受付番号 409）		写 真	
路線・河川名等	主要地方道 野田川加悦線		 	
所在地	与謝野町幾地 地内 宮津養父線交差点より30m南側			
現在の状況 及 提案内容	現況	劣化により錆等が発生し品質低下を起こしている。		
実施内容	工種	ビーム交換	規模	延長≒7m
位置図	 		<p>説明図面</p>  	
備考

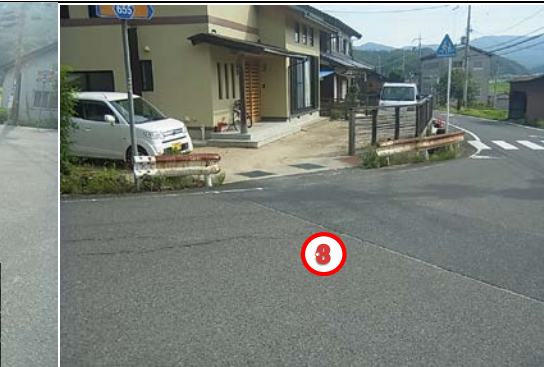
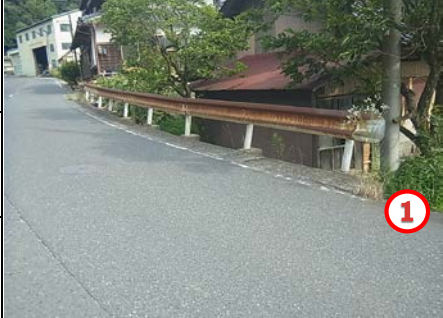
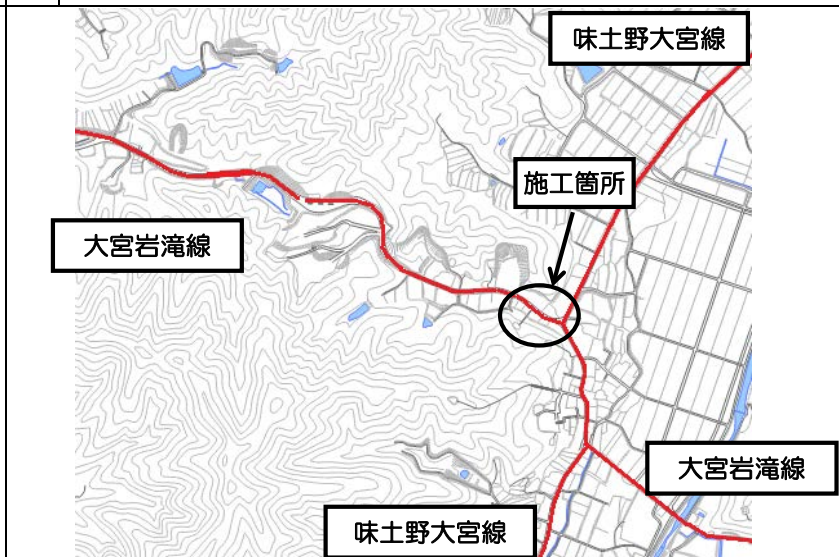
現在の状況 及 提案内容	現況	ガードレールの凹み、錆。

提案	ガードレールの更新。		
実施内容	工種	ガードレール更新	<p data-bbox="1559 855 1738 887">説明図面</p>  	
	規模	延長≒17m+8m+1m+6m		
位置図				
備考

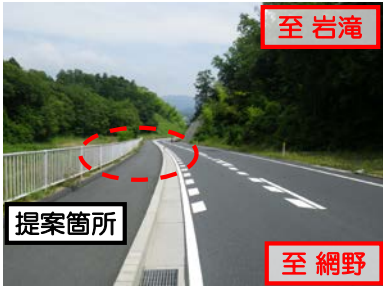
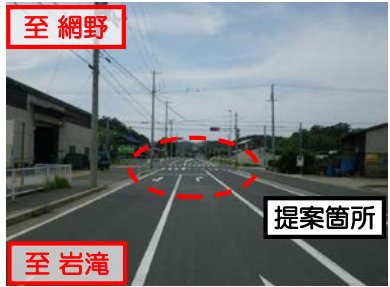
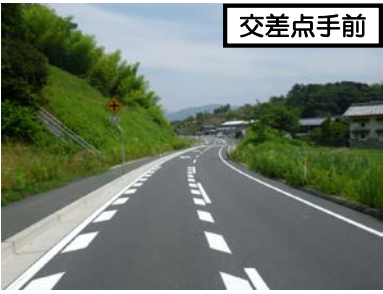
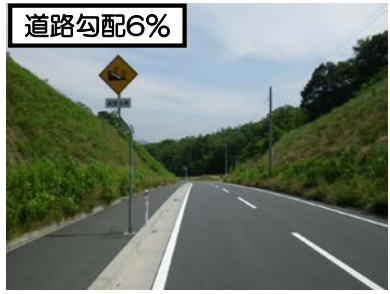
<p>道路勾配6%</p>
現在の状況 及 提案内容	<p><現況> 岩滝方面向きが下り坂であるため、通行車両の速度が速く危険である。</p> <p><提案> 減速・交差点有り・通学路注意・歩行者、自転車注意などの注意標識・看板の設置。</p>			
実施内容	工種	注意標識・看板設置		
	規模	延長 L=500m		
位置図

備考	公安委員会との協議を踏まえ実施。

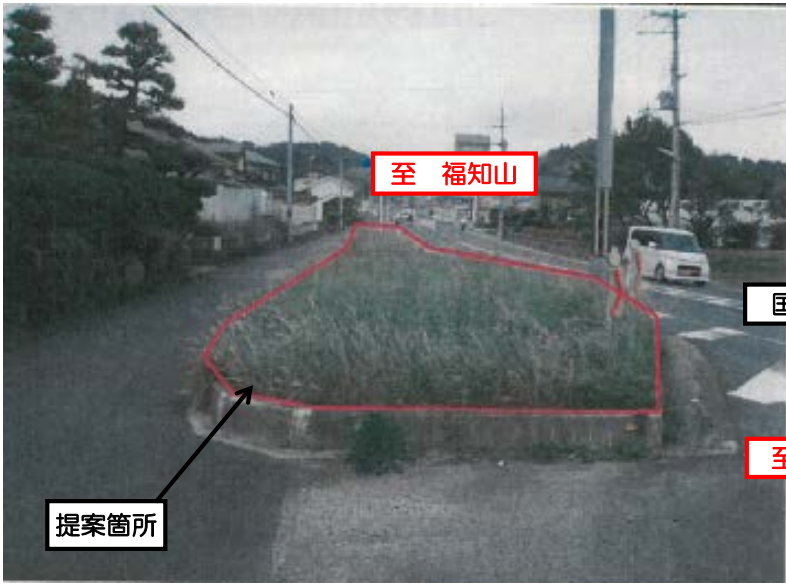
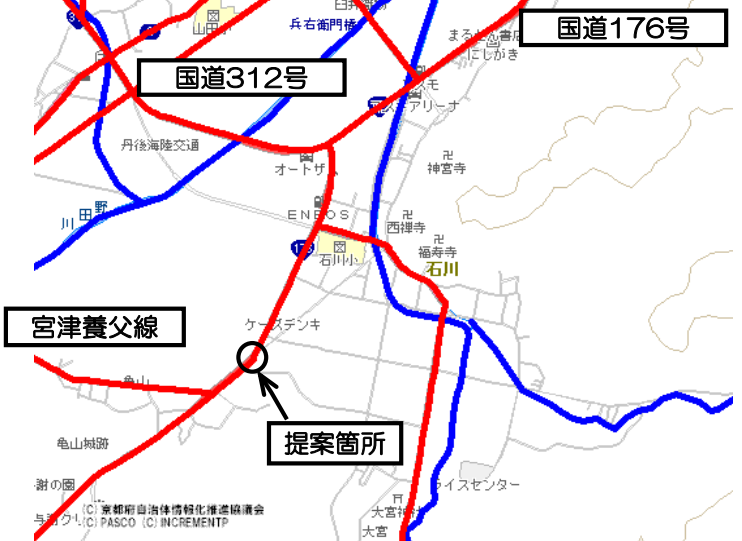
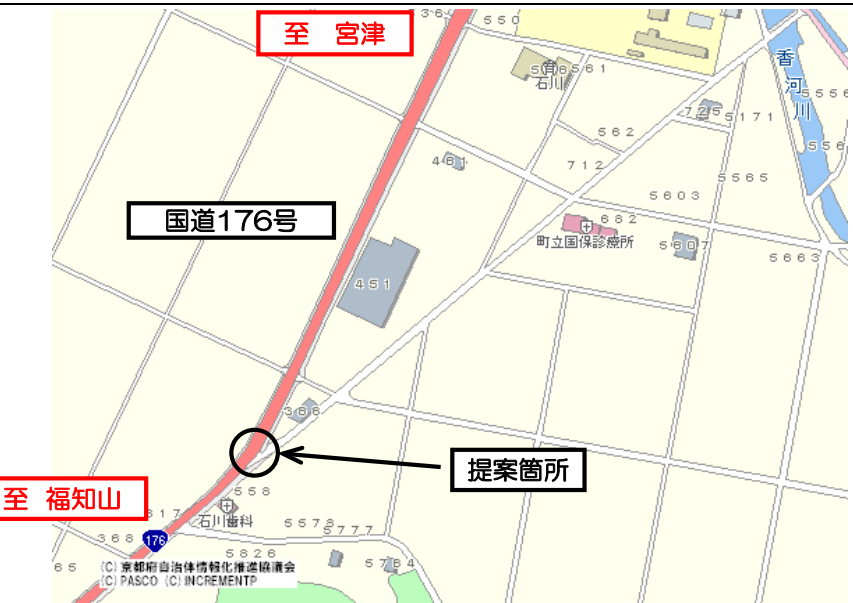
所在地	与謝野町石川 地内 国道176号と町道石川旧府道線との交差点付近			
現在の状況 及 提案内容	現況	植樹帯の雑草が伸びて交差点での安全確認がしづらい。		
	提案	植樹帯にコンクリート張りをを行う。		
実施内容	工種	実施しない。		
	規模			
位置図

備考	他事業（道路維持修繕）で防草シートを実施

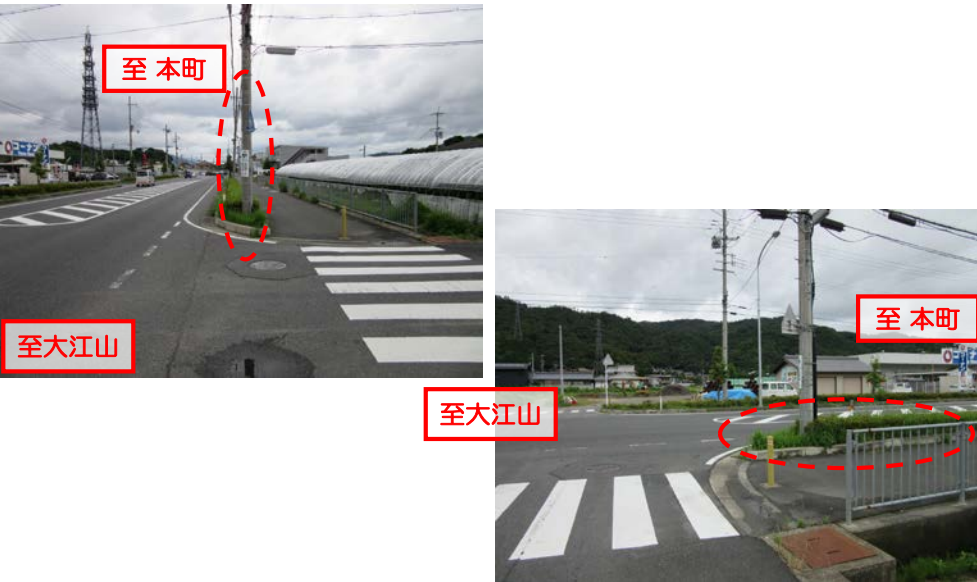
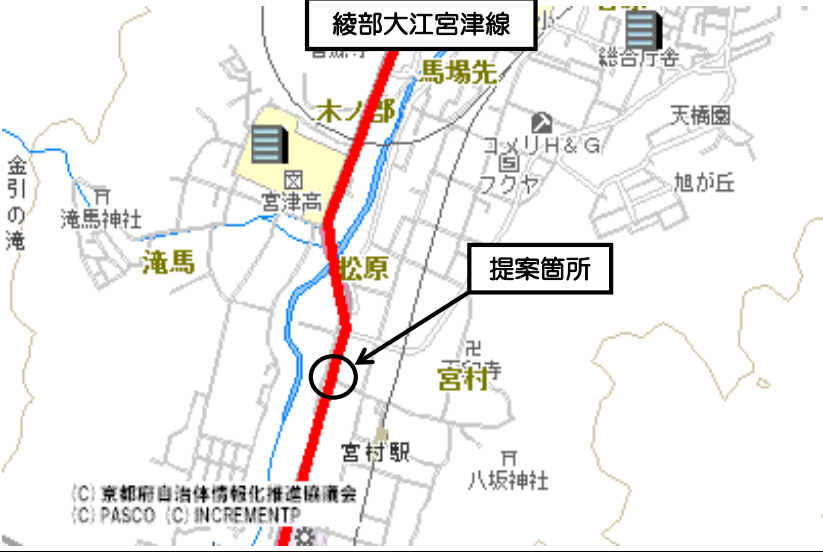
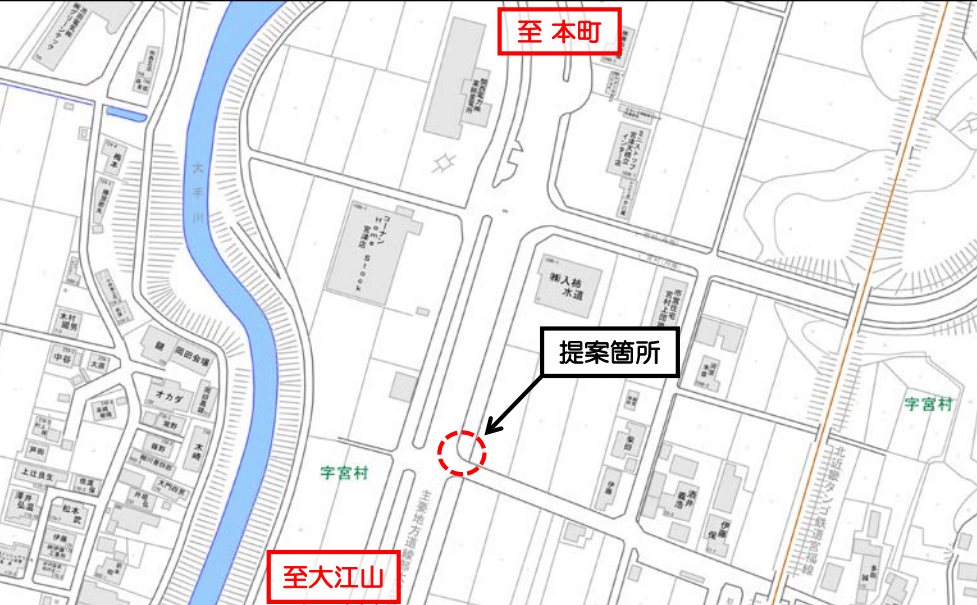
所在地	宮津市宮村 地内 市道宮村八幡線との交差点東側歩道			
現在の状況 及 提案内容	現況	歩道上の電柱と背の高い雑草により、安全確認がしづらい。

提案	電柱移転と草刈		
実施内容	工種	実施しない。	説明図面	
	規模

位置図				
備考	①電柱は京都府が管理する施設でない
