府民公募型整備事業【安心・安全整備】（市町協働型・**府民提案型**）

番号	審査番号 361 (受付番号 023)		写真	
路線・河川名等	二級河川 加悦奥川

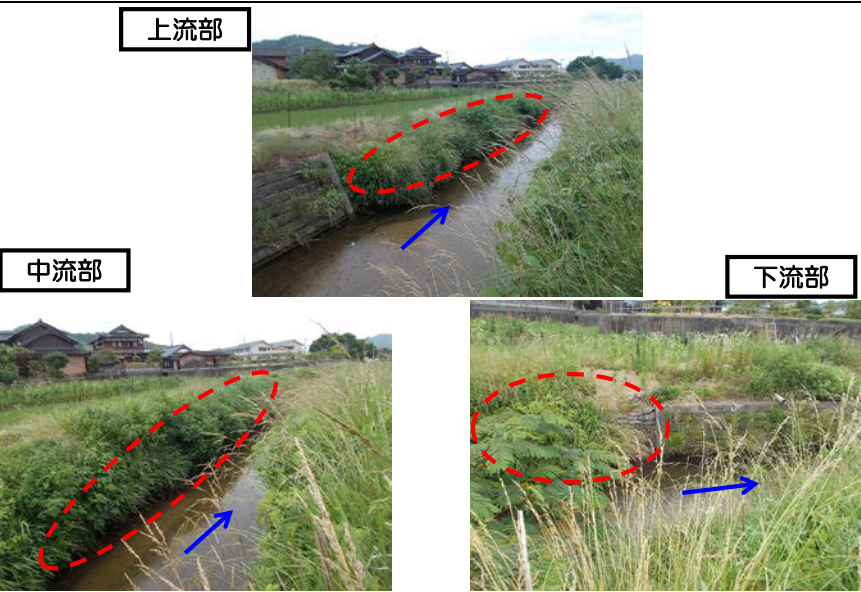
所在地	与謝野町加悦奥地内 50m (左岸)			
現在の状況 及 提案内容	現況	左岸の土羽護岸が浸食し、豪雨時に崩壊の危険性がある。		
	提案	ブロック積護岸に改良し崩壊しないようにしてほしい。		
実施内容	工種	ブロック積護岸の整備		
	規模	延長 L=50m		
位置図

備考	土羽護岸が緩んでいる。

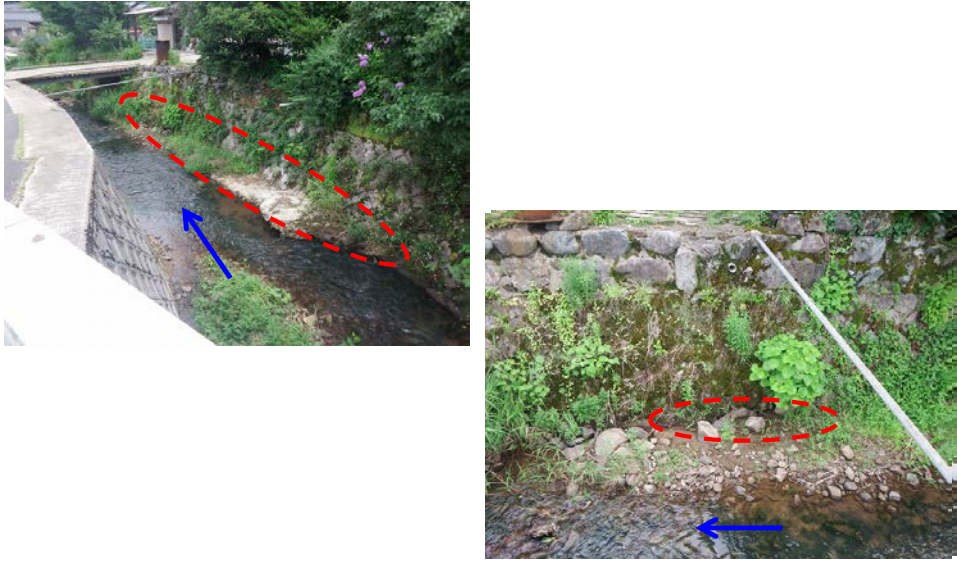
所在地	京丹後市久美浜町栃谷地内			
現在の状況 及 提案内容	現況	大雨増水の浸食により護岸と河床が削られ崩壊の危険性が高まっている。		
	提案	河床をコンクリートで補強、石積み等による護岸の補強。		
実施内容	工種	根継工	説明図面	
	規模	延長15m		
位置図

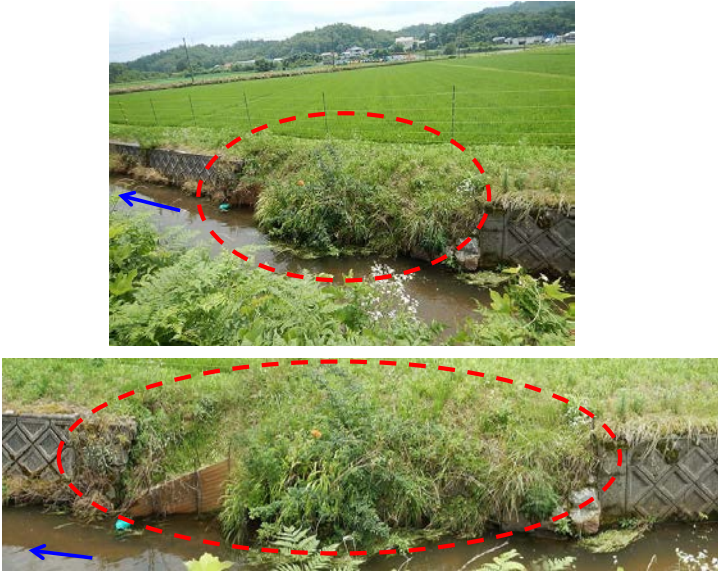
所在地	京丹後市峰山町新治地内		
現在の状況 及 提案内容	現況	上下流にはブロック積護岸があるが、提案箇所は土羽護岸である。大雨が降り河川が氾濫した場合、土羽護岸が崩れて下流側のブロック積護岸が倒壊する恐れがある。	
	提案	右岸側護岸設置	
実施内容	工種	護岸工	
	規模	延長6m	
位置図	 		説明図面
備考

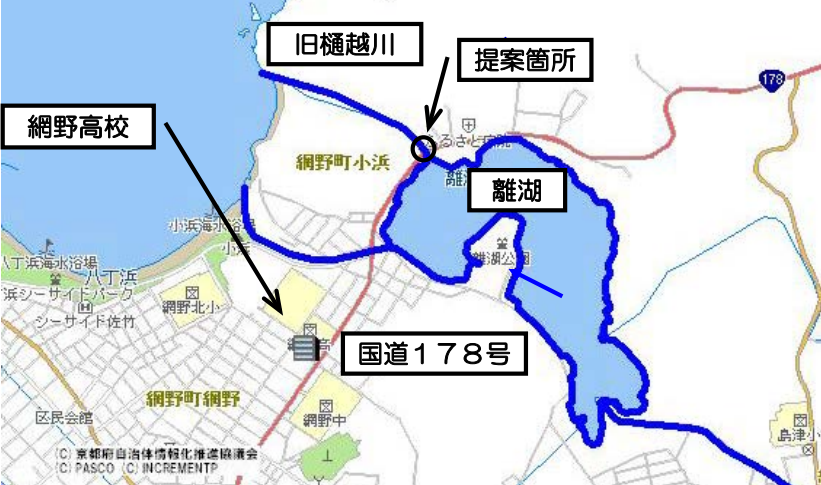
番号	審査番号 372（受付番号 288）		写 真	
路線・河川名等	旧樋越川		 	
所在地	京丹後市網野町小浜 地内			
現在の状況 及 提案内容	現況	土砂、ゴミが堆積し、河積を阻害し、景観も悪く、悪臭もする。隣接している井上英之さん宅の石垣や土台が川に浸食されて、家屋に歪みや土台に割れが発生している。		
実施内容	工種	実施しない		
	規模			
位置図

説明図面	
備考	ゴミは別途事業にて実施

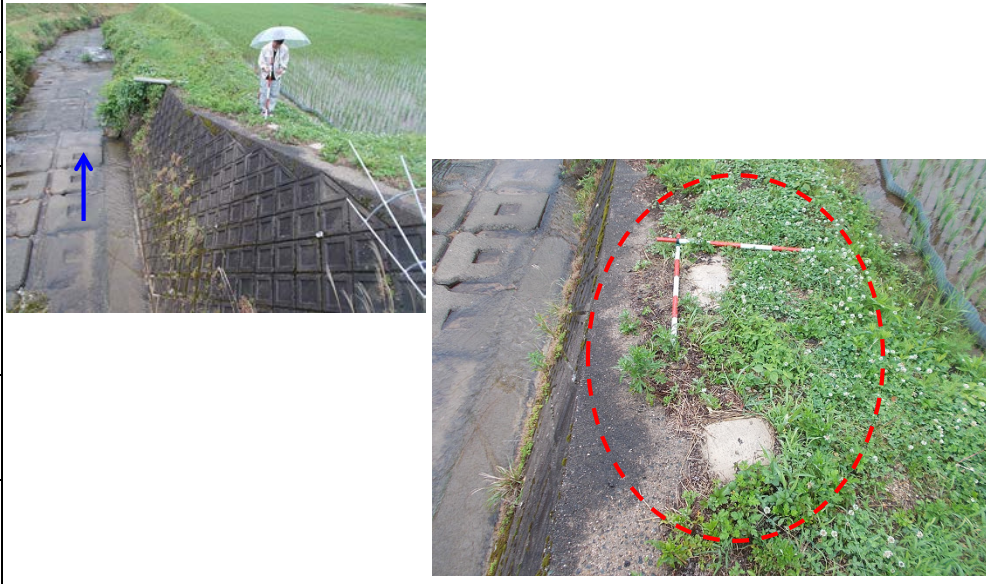
所在地	与謝野町与謝地内 一本橋付近（右岸堤防）			
現在の状況 及 提案内容	現況	堤防が陥没して深い穴があいている。		
	提案	土砂の流出箇所を塞ぎ、陥没箇所を土で埋戻す。 (陥没 1箇所 (延長1.0m 深さ1.2m))		
実施内容	工種	実施しない。 (補修済みのため)		
	規模			
位置図

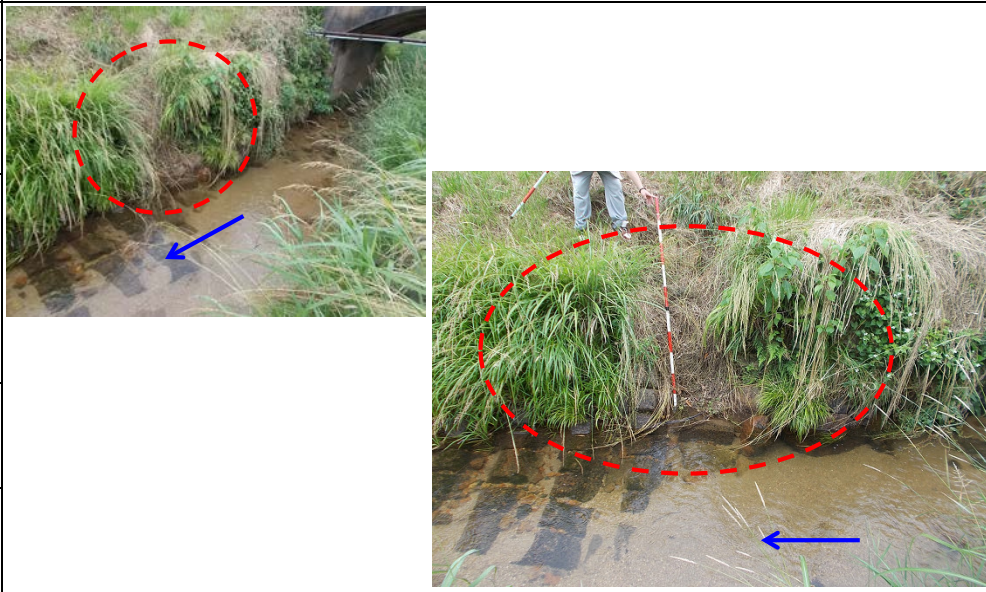
所在地	与謝野町加悦奥地内 永代橋下流付近 10m（右岸）			
現在の状況 及 提案内容	現況	護岸ブロックが崩落しており危険である。		
	提案	ブロック積護岸を復旧し安全を確保してほしい。		
実施内容	工種	実施しない。		
	規模			
位置図

備考	維持修繕工事で実施

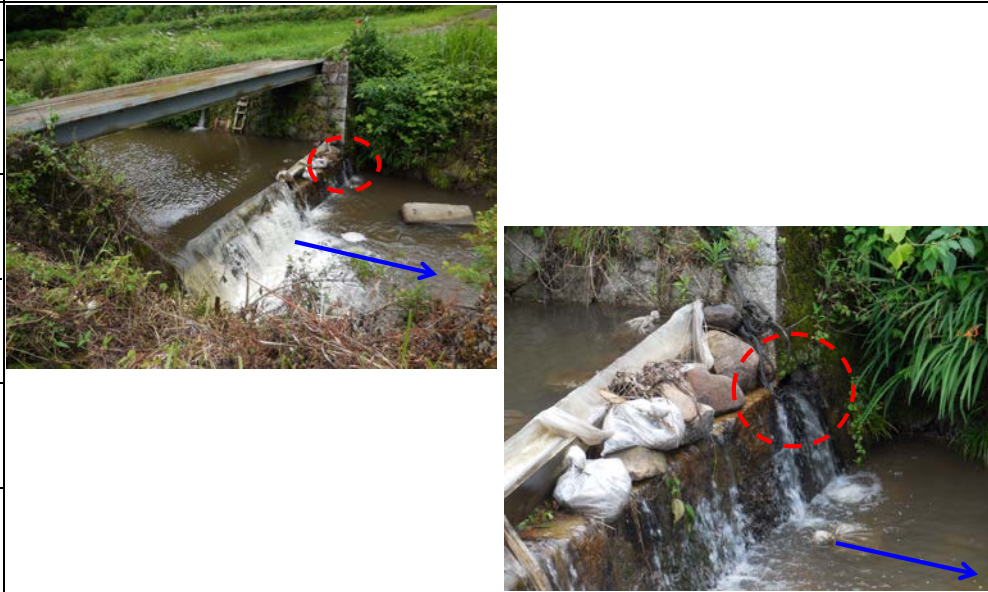
所在地	宮津市字奥波見地内			
現在の状況 及 提案内容	現況	落差工水通しの左岸側で、石張りが一部抜け落ちており、水叩きが流出している。この状態で放置すると落差工の崩壊に繋がる危険性がある。	<p data-bbox="1556 858 1736 885">説明図面</p>

提案	水通し右岸側の抜け落ちた石張り部及び護床部をコンクリートや石材により補強してほしい。		
実施内容	工種	実施しない（河川維持修繕工事で対応）		
	規模			
位置図

備考	府民公募事業では実施しないが、維持修繕工事で実施する。

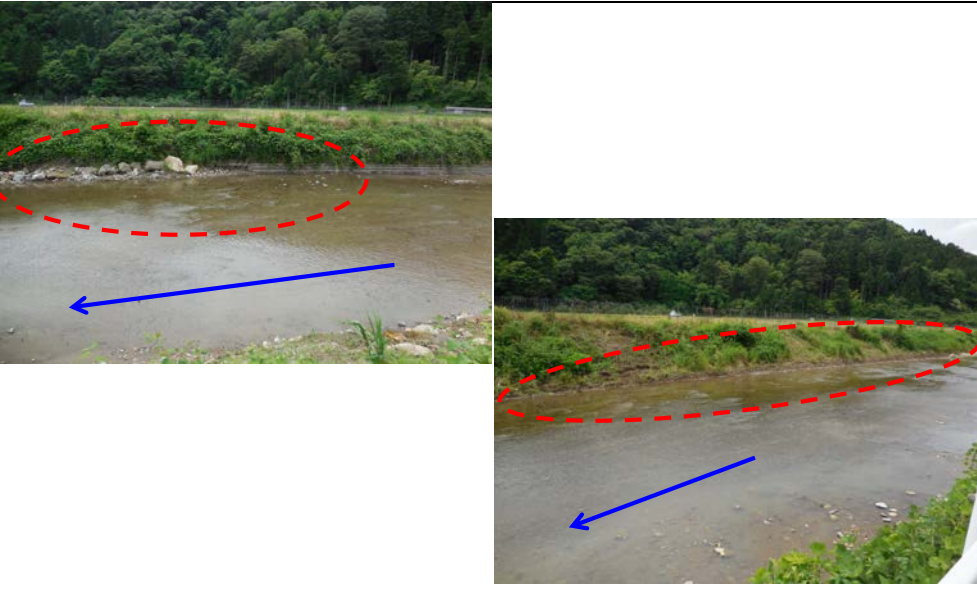
所在地	伊根町本庄上地内			
現在の状況 及 提案内容	現況	2級河川筒川の堤防が凸凹状態になっている。降雨により河川水位が上昇すると堤体が浸食され崩落が懸念される。		
	提案	コンクリートブロック護岸を整備するか盛土をして締め固めてほしい		
実施内容	工種	実施しない		
	規模			
位置図

備考	水床部でない直線区間であるため

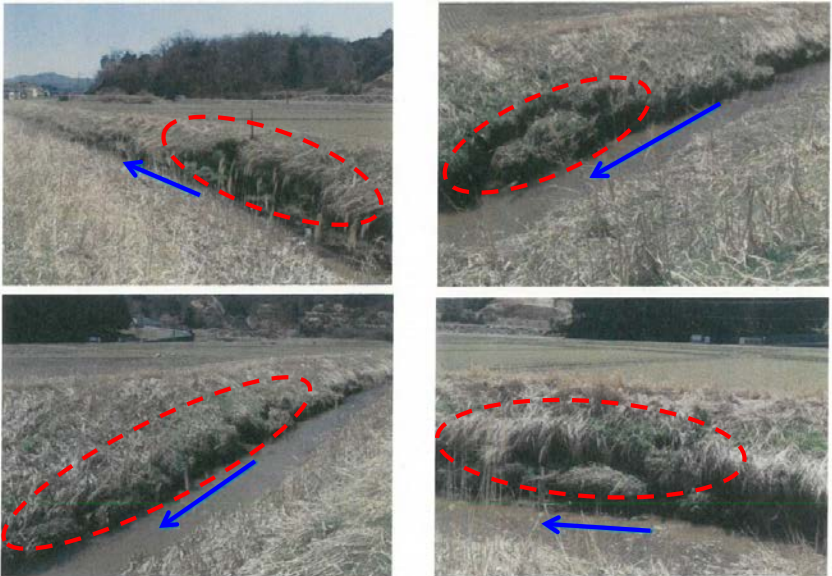
所在地	与謝野町幾地地内 野田川最終処分場下から下流へ140m (右岸)			
現在の状況 及 提案内容	現況	右岸の土羽護岸が浸食しており、豪雨時には崩壊の危険性がある。		
	提案	ブロック積護岸に改良し、崩壊しないようにしてほしい。		
実施内容	工種	根固め (袋詰め玉石+覆土など)		
	規模	延長 L=140m (一部実施)		
位置図
