こうづや  
**上津屋橋（流れ橋）の通行を再開します**  
～令和6年10月の火災被害から復旧、3月14日から～

- 京都府では、木津川に架かる八幡城陽線上津屋橋（流れ橋）について、令和6年10月に発生した火災により焼損したため、全面通行止めとしていました。
- この度復旧工事が概成し、3月14日から通行を再開しますのでお知らせします。

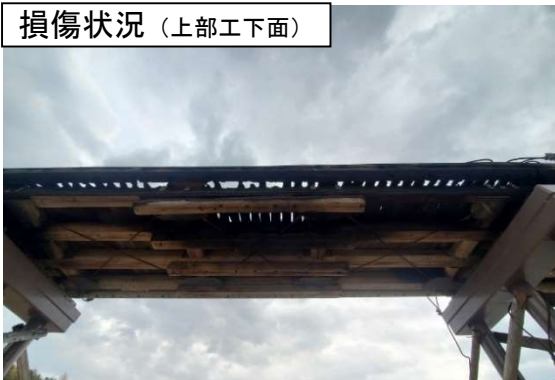
損傷状況（上部工下面）

復旧延長 : 約27m（橋長356.5m）  
実施概要 : 上部工補修・再設置 3基（全39基）  
下部工補修 2基（全40基）  
※劣化した木製部材についても、併せて取り換えを実施

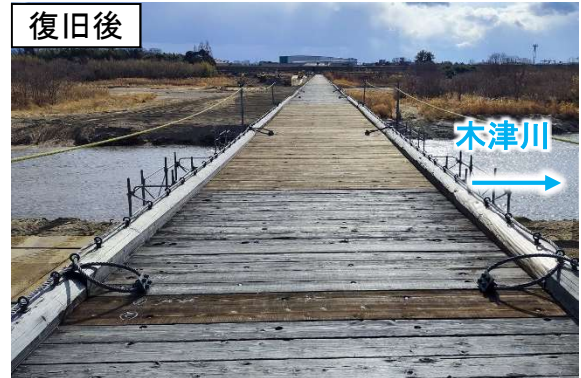
復旧後

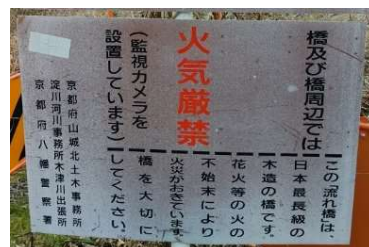
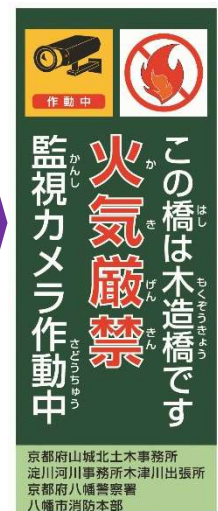
注意啓発看板  
の更新イメージ

- ・ 取り換える木製部材の防腐処理材を燃えにくい材料に変更
- ・ 注意啓発看板を視覚的に分かりやすい内容に更新  
※3月中に実施予定
- ・ 関係機関（警察、消防、河川管理者、地元市町）と連携した注意喚起を引続き実施

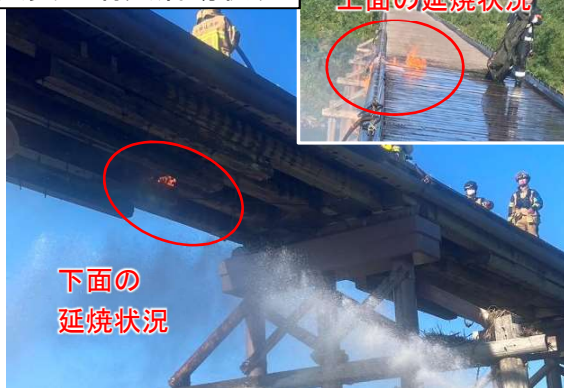
火災・消火活動状況

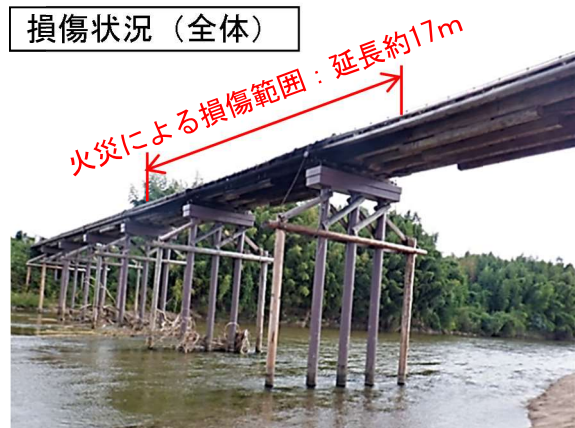
損傷状況（全体）
