## 府民公募型整備事業

## (府民提案型) 既要望

府民公募型整備事業（府民提案型）（既要望）

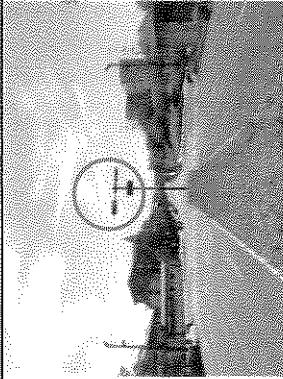
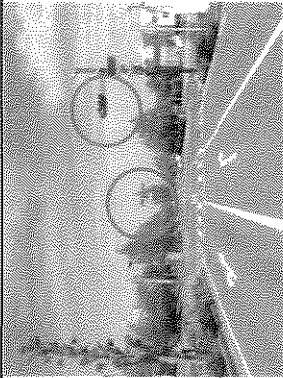
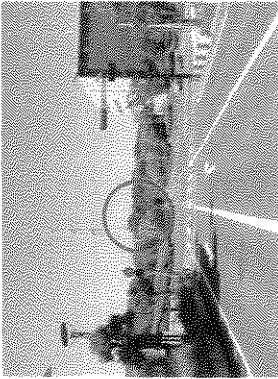
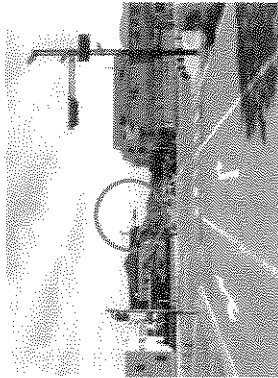
| 整理番号 | 11 | 写真 | 真 |
|---|---|---|---|
| 現在の状況 | <ul style="list-style-type: none"><li>・ 広幅員道路の交差点に信号機が設置されている。</li><li>・ 企業、研究施設や住宅が建ち並ぶ。</li><li>・ 灯器の年製はいずれも 20 年弱で劣化が進んでいる。</li></ul> | | |
| 要望内容 | 灯器が古くなってきており、西日が当たると視認性が悪いため、改良を要望<br>受付番号 211 (6 月 26 日受理) | | |

| 整理番号 | 11 | 写真 | 真 |
|---|---|---|---|
| 対応案 | 実施する。 | | |

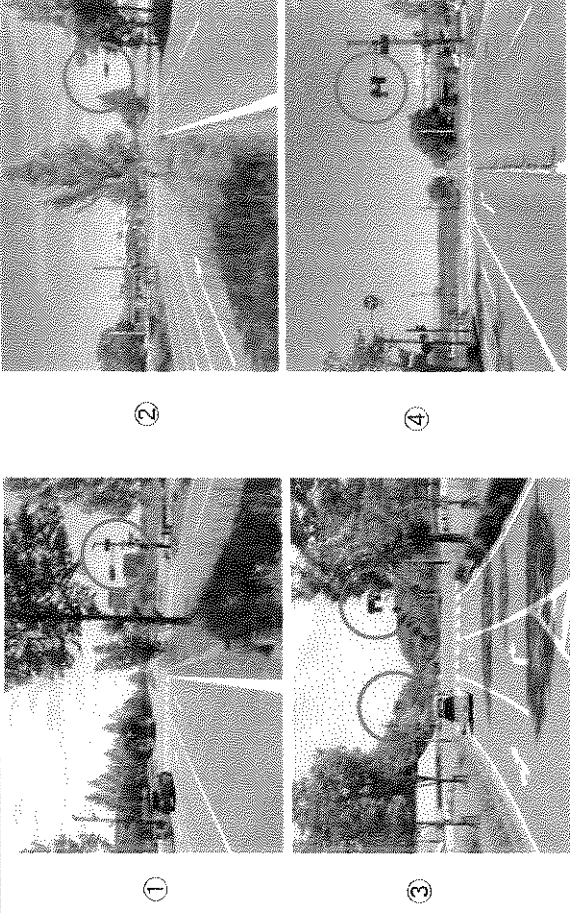
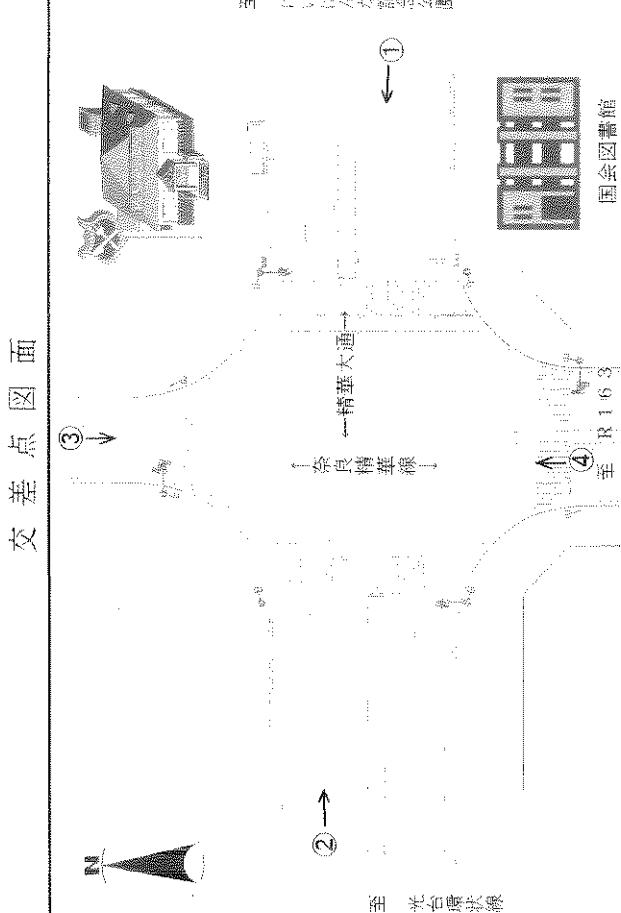
| 整理番号 | 13 | 写真 | 真 |

| 整理番号 | 13 | 写真 | 真 |
|---|---|---|---|
| 現在の状況 | <ul style="list-style-type: none"> <li>・ 広幅員道路の交差点に信号機が設置されている。</li> <li>・ 企業、研究施設や住宅が建ち並ぶ。</li> <li>・ 灯器の年製はいずれも20年弱で劣化が進んでいる。</li> </ul> | | |
| 要望内容 | 灯器が古くなってきており、西日が当たると視認性が悪いため、改良を要望<br>受付番号213（6月26日受理） | <p>交差点図面</p> | |

| 整理番号 | 13 | 写真 | 真 |
|---|---|---|---|
| 対応案 | 実施する。 | | |

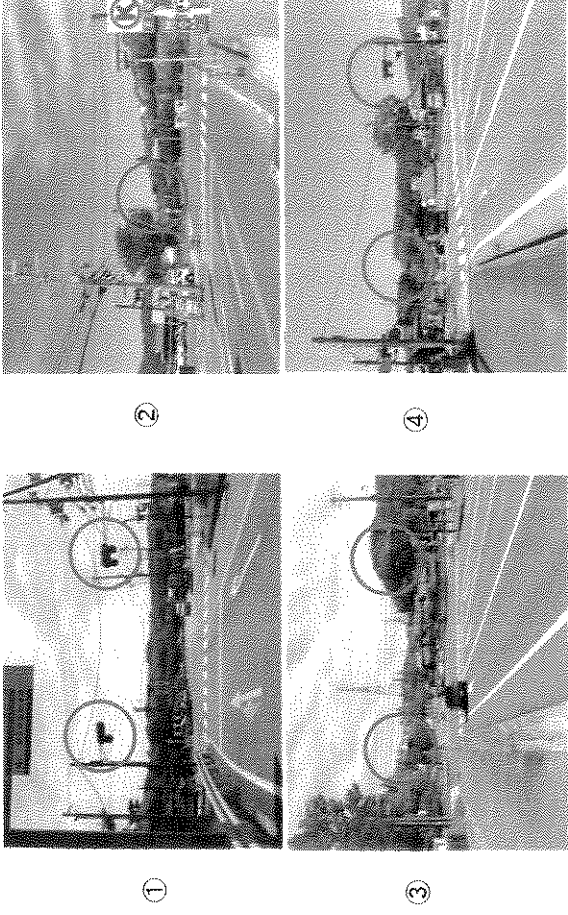
| 整理番号 | 14 | 写真 | 真 |

| 整理番号 | 14 | 写真 | 真 |
|---|---|---|---|
| 現在の状況 | <ul style="list-style-type: none"><li>・ 大阪と三重を結ぶ国道に位置する。</li><li>・ 東西の国道、南北の府道ともに交通量が多い。</li><li>・ 灯器は20年以上使用しており、劣化が進んでいる。</li></ul> | | |
| 要望内容 | 灯器が古くなってきており、西日が当たると視認性が悪いため、改良を要望<br>受付番号214 (6月26日受理) | | |

| 整理番号 | 14 | 写真 | 真 |
|---|---|---|---|
| 対応案 | 実施する。 | | |
