番号	1	写真	真
路線・河川名等	京都府立久御山高等学校		
所在地	クセゴン クミヤマチヨウ ハヤシ 久世郡久御山町林		
提案内容	正面玄関付近のひび割れ・欠け、タイル剥がれが目立ち、通行に危険である。玄関階段とスロープを改修してほしい。

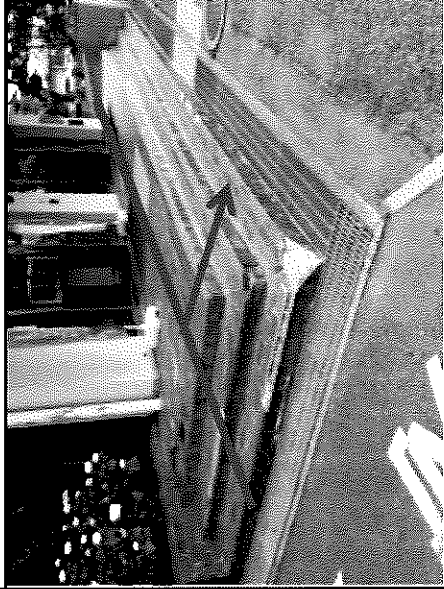
<p>①沈下が見られる箇所 (赤色ライン)</p>	
現在の状況	昭和55年に校舎新築と併せて整備され、経年によるタイル剥がれについては部分補修により対応してきているが、再度の浮き・剥がれが発生する状態にある。玄関アプローチの中央から階段側にかけて沈下が見られ、タイルの割れが大きく発生してきていることが原因と考えられる。

<p>②玄関アプローチ中央部 割れ発生</p>	
対応案及び実施不可の場合の理由	◎実施する 教職員、生徒、来客などでの往来が多く、転倒の恐れも認められるため、沈下の解消を含めた改修を行う。

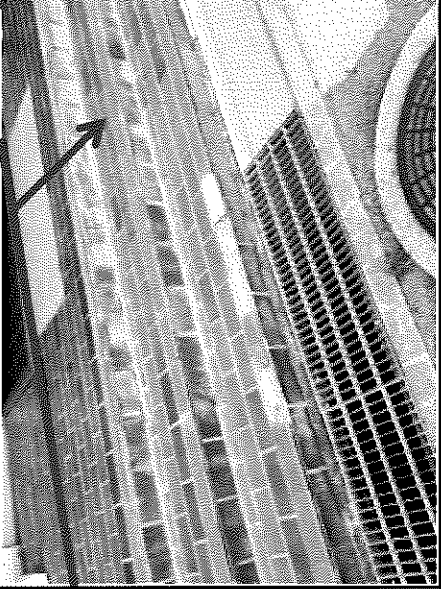
<p>③階段部分の欠け・剥がれ</p>	
位置図
