令和5年度  
第2回 天橋立公園松並木景観保全委員会

会議資料

# 第一期計画の評価と課題(第一期計画の施策)

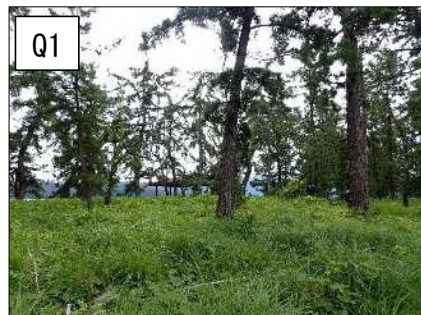
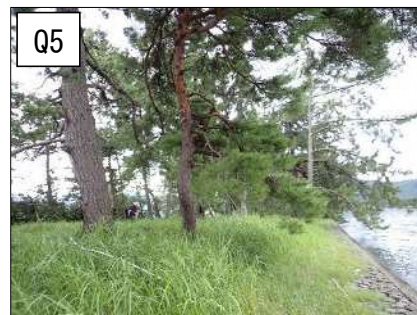
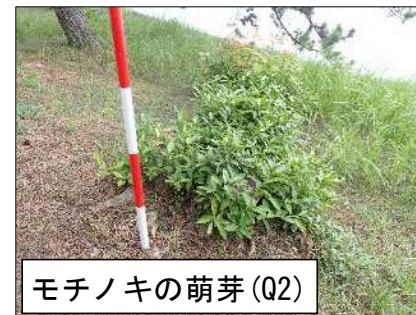
- 林床部に多くの光が到達するようになったため、草本層においてクズなどのつる植物やチガヤなどの陽地性の草本、セイタカアワダチソウなどの侵略的外来種が増えている。
- 過年度に伐採した広葉樹では、萌芽の生長が見られる。また常緑樹の実生もみられる。

- 広葉樹伐採により松林の環境は改善している。
- 年1回の除草作業は行われているが、クズなどのつる植物やセイタカアワダチソウなどの侵略的外来種の繁茂がマツの生育に影響を及ぼすため、腐植層除去が必要。
- 広葉樹の萌芽や実生は、放置しておくと大木に生長するため、対策が必要

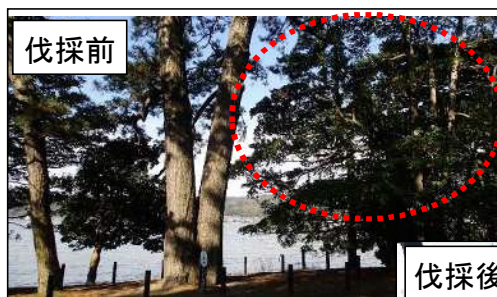
阿蘇海への見通しは良くなっている

- ・ 伐採により、部分的には見通しが良くなるなどの効果が認められる
- ・ 宮津湾側で見通しが悪くなっている箇所については、実生木や広葉樹の伐採が必要

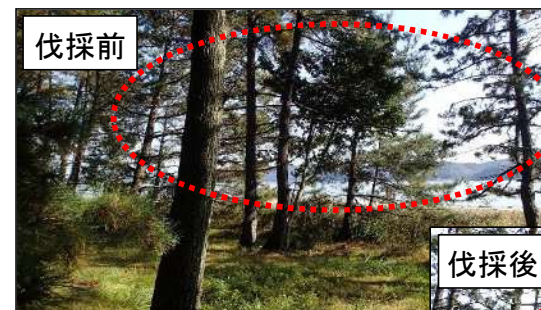
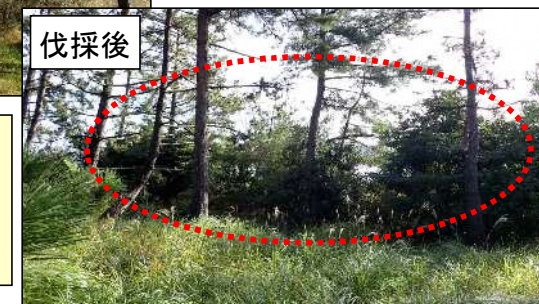
宮津湾側は、実生木、残存広葉樹、萌芽等の生長により見通しが悪くなっている箇所もある

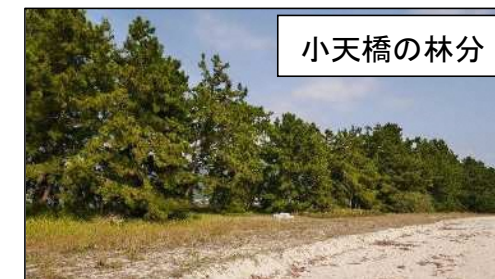
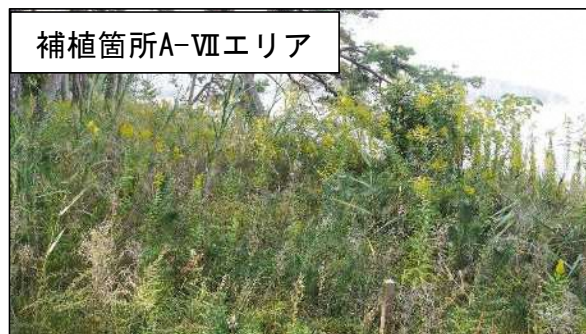
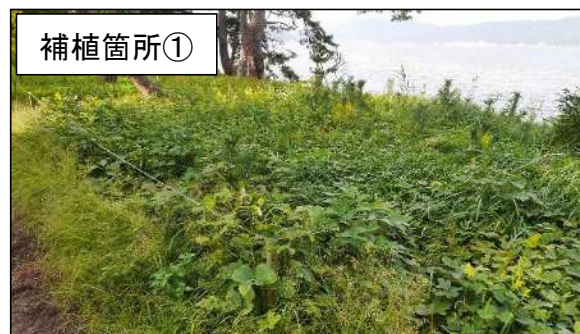
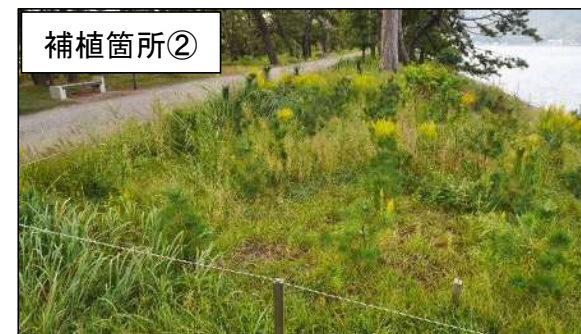
- 補植マツは概ね順調に生育している。しかし、維持管理が不十分であるため、セイタカアワダチソウやヨモギ、クズ等の草本類に被圧<sup>※9)</sup>されている。また、過年度に伐採した広葉樹では、萌芽の生長が見られる。
- 樹高が低く下枝が張った、枝張りのしっかりした林分<sup>※10)</sup>にしていくためには、計画的に密度管理を行い、林床の手入れを励行することが必要である。

補植マツ管理計画の策定

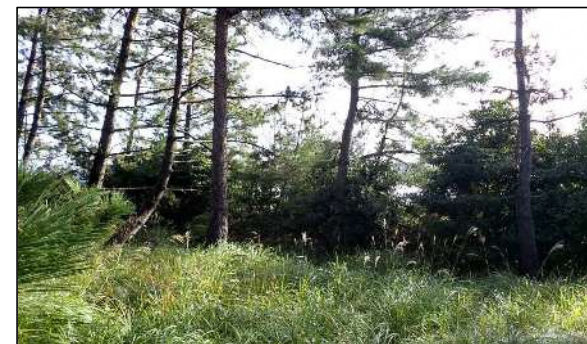
**夫婦松付近の園路周辺**

実生木、残存広葉樹、萌芽等の生長等が顕著である。

- 通行の邪魔になる枝、落下の可能性がある枝など、利用者にとって支障となる枝を剪定する。
- 老朽化によって倒木の危険性が高い個体の伐採を検討、実施する。
- 残存する広葉樹の伐採および萌芽の除去、実生木の除去を行う。
- マツの密度が高い箇所については適宜間伐を検討する。

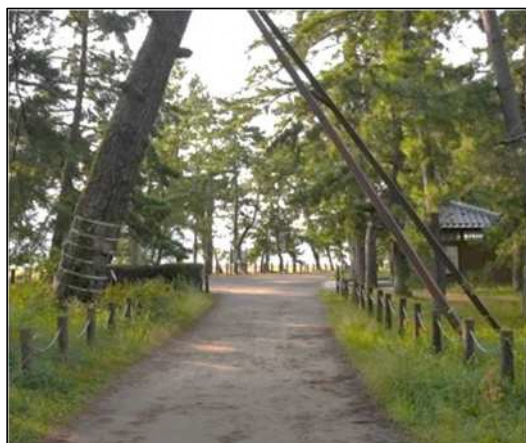
**船越の松**

巨木の命名松であるが、老木であり樹勢が弱っている。  
支柱の脱落も懸念される状態である。

- 伐採する個体は有識者の意見も参考に選定する。
- 伐採対象として、「船越の松」なども視野に入れて検討を行う。
- 萌芽の除去は芽が小さいうちに手折るなど、効率的な方法で行うことを心掛ける。

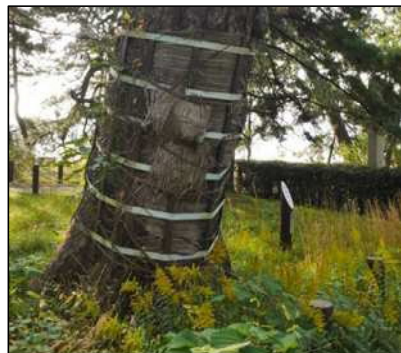
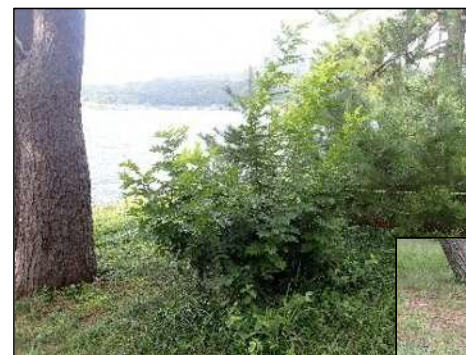
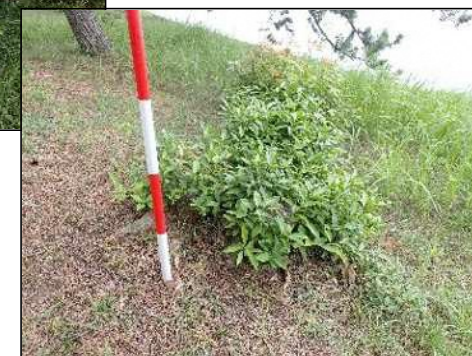
**イヌエンジュの萌芽**

**モチノキの萌芽**

第一期計画で実施した広葉樹伐採では伐根までには行っていないため、切り株から萌芽が生長している。
