H28 府民公募型安心・安全整備事業（市町協働型 **府民提案型**）

H28 府民公募型整備事業【安心・安全整備】（市町協働型 ・ 府民提案型）

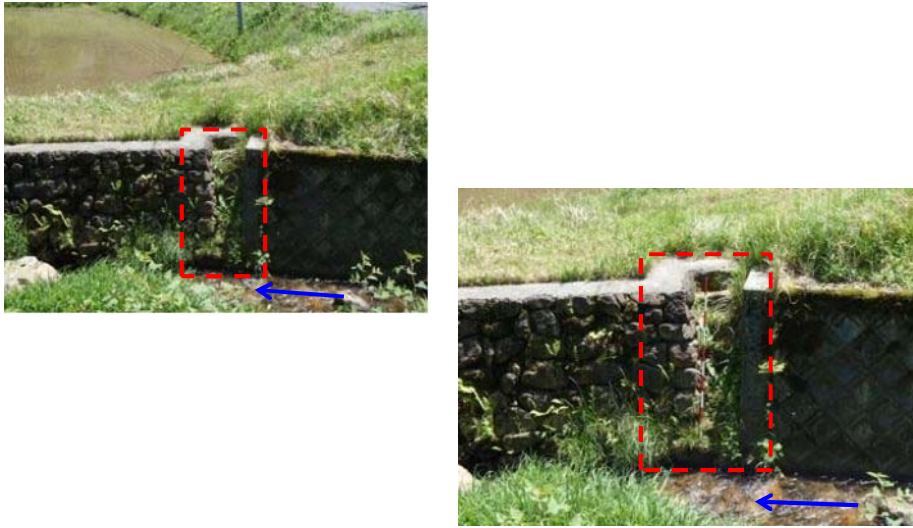
番号	審査番号 (受付番号 025)	写真		
路線・河川名等	二級河川 滝川			
所在地	与謝野町滝地内 滝区公民館奥滝分館前（右岸）

現在の状況 及び 提案内容	<p>現状 有事の際の消防用水利となっていることから、川へ降りる階段が設置してあるが極端に狭いので危険である。</p>			
	<p>提案 階段を広くして、安心・安全におりられるようにしてほしい。</p>			
実施内容	<p>工種 実施しない。</p>			
	<p>規模</p>			
位置図

説明図面		
備考	<p>治水上支障がなく施設の損傷が無いため。</p>

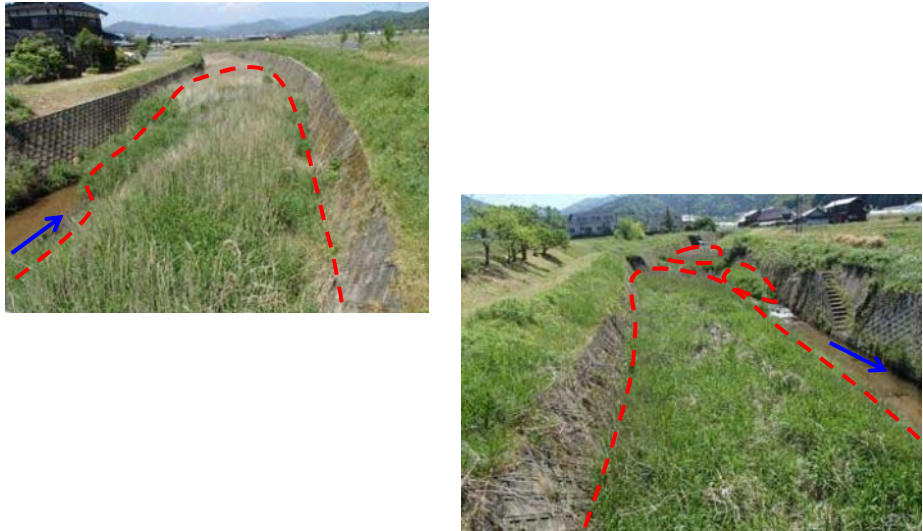
番号	審査番号 (受付番号 026)	写真
路線・河川名等	二級河川 滝川	
所在地	与謝野町金屋地内 縄手橋付近上下流240m

現在の状況 及 提案内容	<p>現況 この区間、土砂が堆積しており水の流れを阻害しているため、氾濫の危険性がある。</p> <p>提案 浚渫を実施し豪雨時にも水が円滑に流れるようにしてほしい。</p>	
実施内容	<p>工種 実施しない</p> <p>規模</p>	説明図面
位置図

備考	河川維持管理機能上緊急性は低いため、今後経過観察とし、必要に応じて対応する。

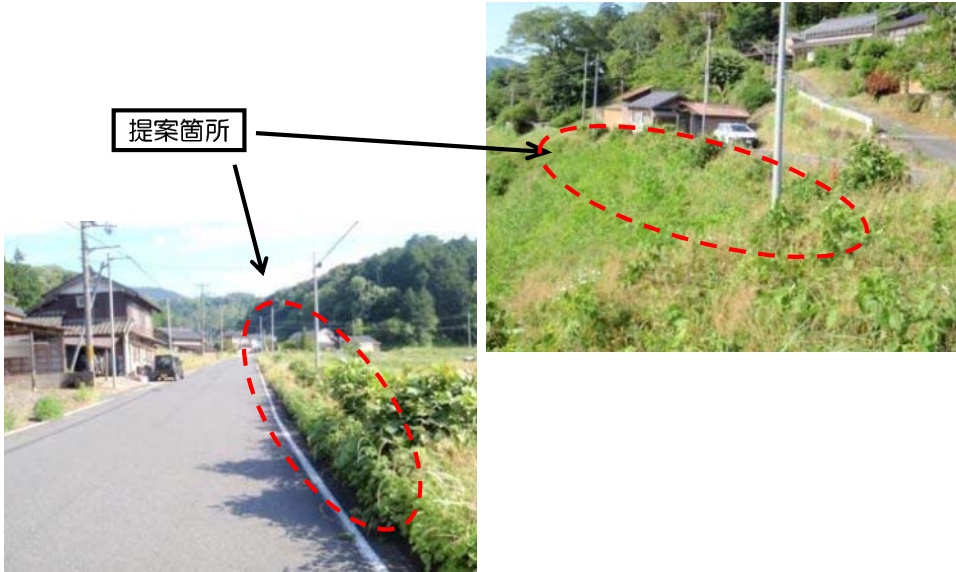
番号	審査番号（受付番号 029）		写真	
路線・河川名等	主要地方津 宮津野田川線

所在地	与謝野町香河			
現在の状況 及 提案内容	現況	路肩法面が獣害により陥没・崩落があり危険な状態		
	提案	山土と砂利を混ぜた土砂を補填して固める。		
実施内容	工種	路肩補修		
	規模	延長 10m		
位置図

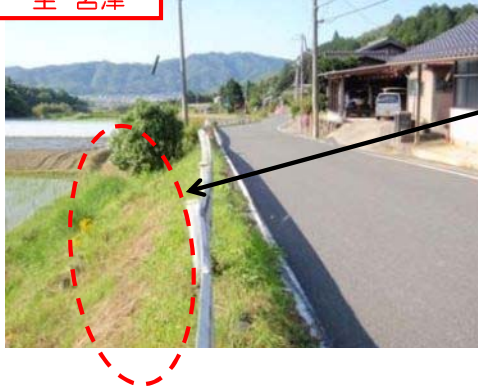
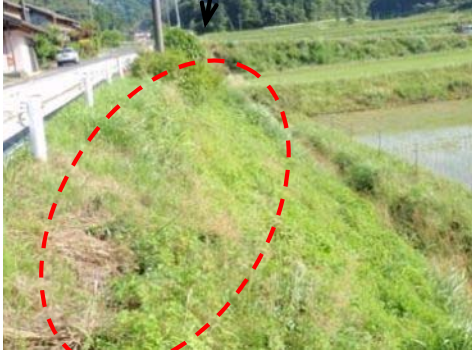
番号	審査番号（受付番号 030）		写真	
路線・河川名等	主要地方津 宮津野田川線		<div style="border: 1px solid red; padding: 2px; display: inline-block;">至 宮津</div>

現在の状況 及 提案内容	現況	路肩法面が獣害により陥没・崩落があり危険な状態		
	提案	山土と砂利を混ぜた土砂を補填して固める。		
実施内容	工種	路肩補修		
	規模	延長10m		
位置図

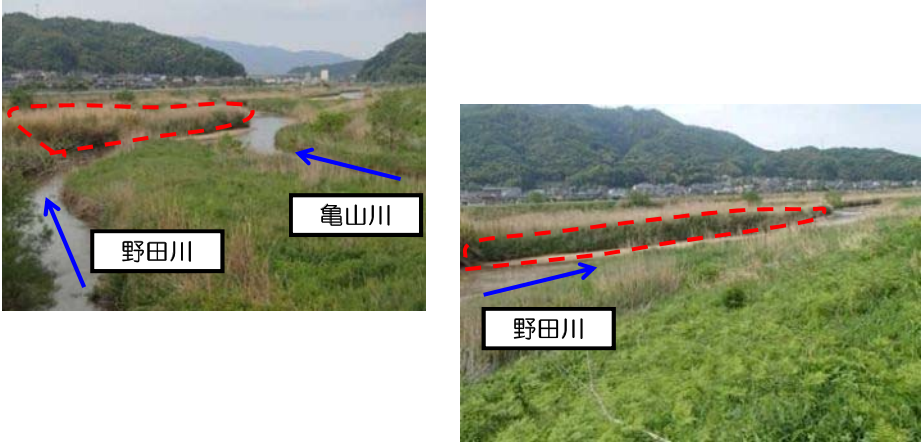
番号	審査番号 (受付番号 034)	写真
路線・河川名等	二級河川 野田川	
所在地	与謝町石川地内 亀山川合流部	
現在の状況 及 提案内容	現況 野田川と亀山川の合流部において、野田川の河川内に土砂が堆積し樹木が繁茂している。このため亀山川の流れが妨げられており、亀山川の上流部において河川が氾濫している。

備考	堆積箇所のみ浚渫・伐採を実施する。（平成27年度採択済み）	<p>河積阻害率 40.1m²/350.9m²=11.4% > 10%</p>

提案 樹木を伐採し、土砂を撤去して欲しい。	
実施内容	工種 浚渫・伐採	
	規模 延長150m（一部実施）	
位置図

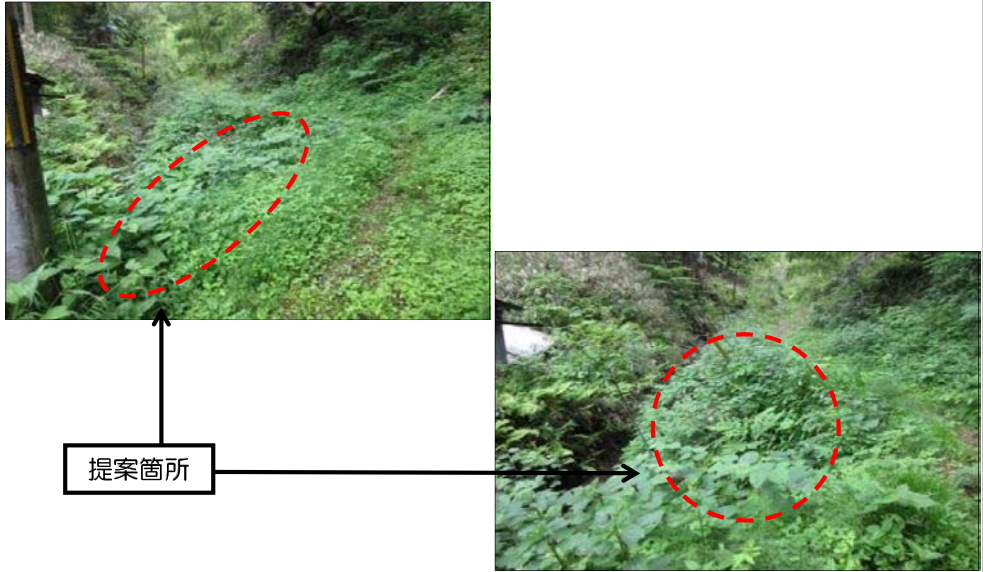
番号	審査番号（受付番号 041）	写真	
路線・河川名等	一般府道 下世屋本庄線

所在地	宮津市字日ヶ谷 地内 府道岩ヶ鼻須川線（大西）との交差点より厚垣方向180m（奥谷）		
現在の状況 及 提案内容	<p>現況 長さ5mにわたり土砂が流出している。</p> <p>提案 護岸修復。</p>		
実施内容	<p>工種 実施しない。</p> <p>規模</p>		
位置図

説明図面	
備考	京都府管理施設でない（府道区域ではなく、府管理河川でもない。）
