H29 府民公募型安心・安全整備事業（市町協働型・**府民提案型**）

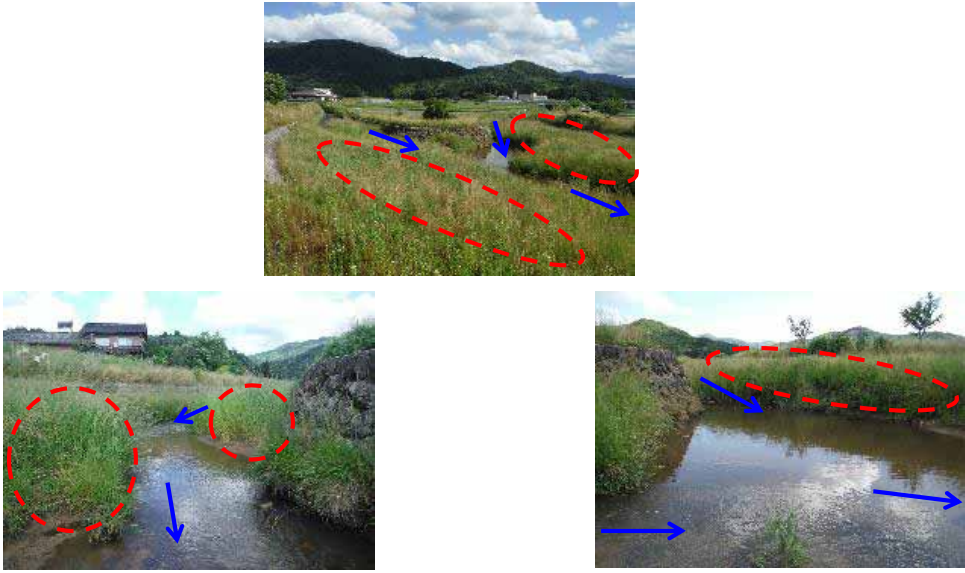
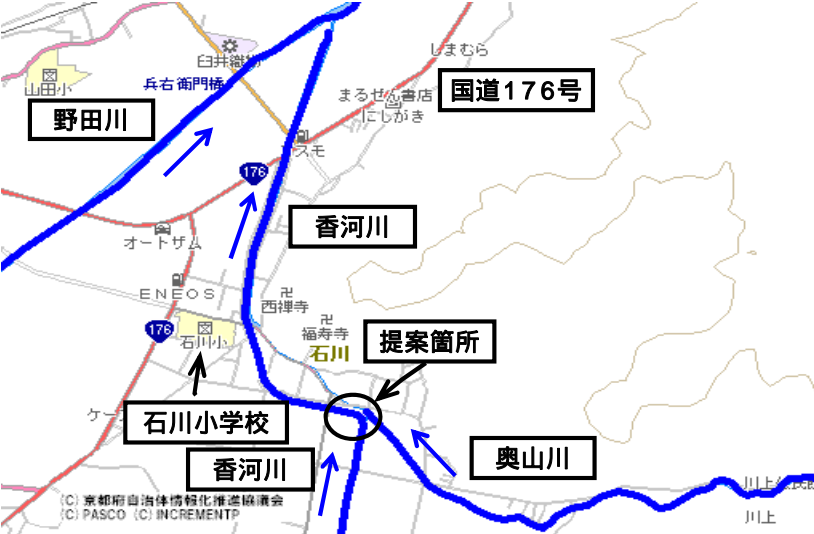
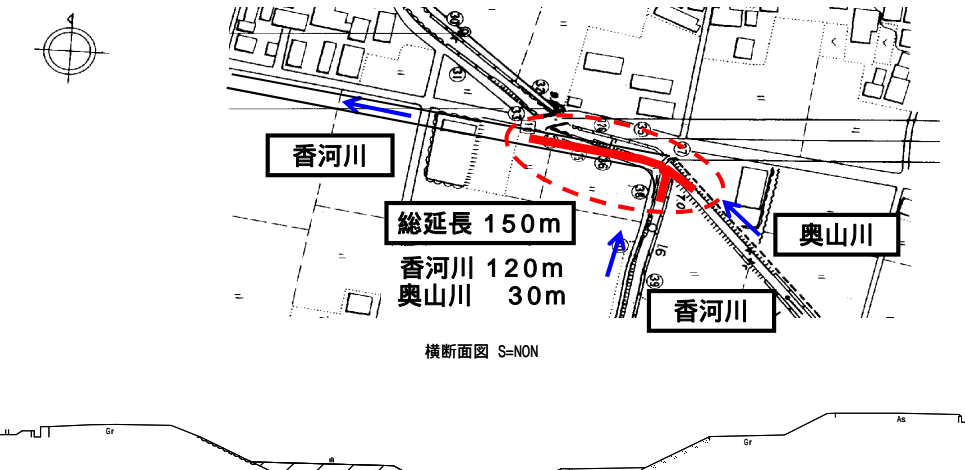
番号	受付番号 004		写 真	
路線・河川名等	二級河川 香河川 奥山川

所在地	与謝野町石川 地内 (香河川と奥山川の合流点)			
現在の状況及び提案内容	現況	大規模河川改修工事は完了しましたが、その後上流より流れてきた、土砂の堆積物を除去してほしい。		
実施内容	工種	浚渫工		
	規模	合流点部分のみ		
位置図

備考	一部実施

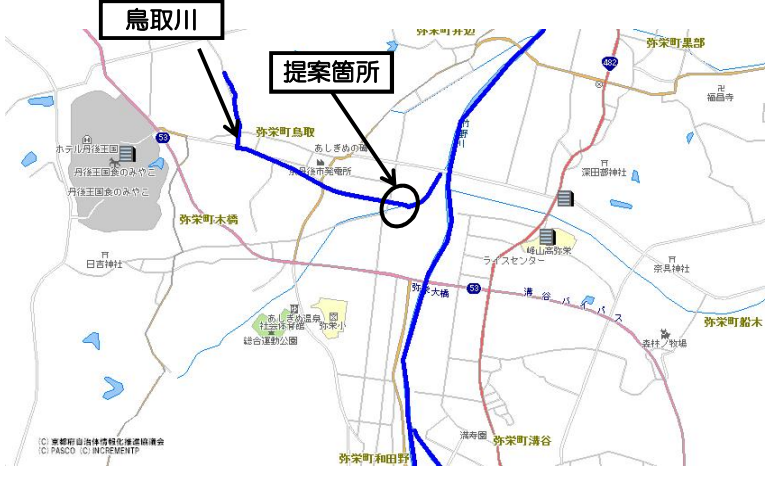
番号	受付番号 007	写 真	
路線・河川名等	2級河川 鳥取川		
所在地	京丹後市弥栄町鳥取地内 出合橋と木橋川合流付近		
現在の状況 及 提 案 内 容	現況	二級河川鳥取川にかかる出合橋上下流に土砂が堆積し、鳥取川揚水ポンプの取水口を塞ぐなど支障をきたしている。鳥取、井辺両区の水田営農に大きな影響を及ぼす懸念があり至急土砂撤去を要望します。	
	提案	土砂の撤去	
実施内容	工種	実施しない	
	規模		
位置図	説 明 図 面

備考	著しい土砂の堆積ではなく、緊急性が低い

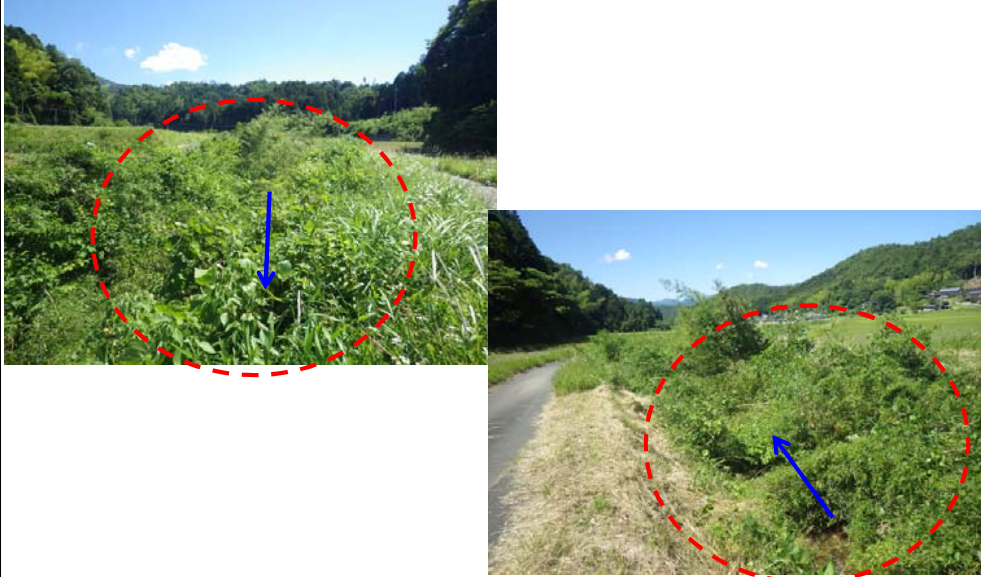
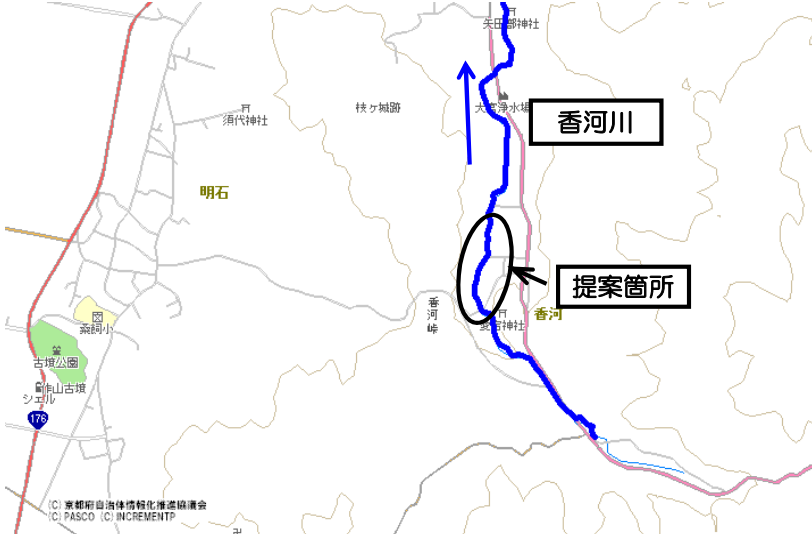
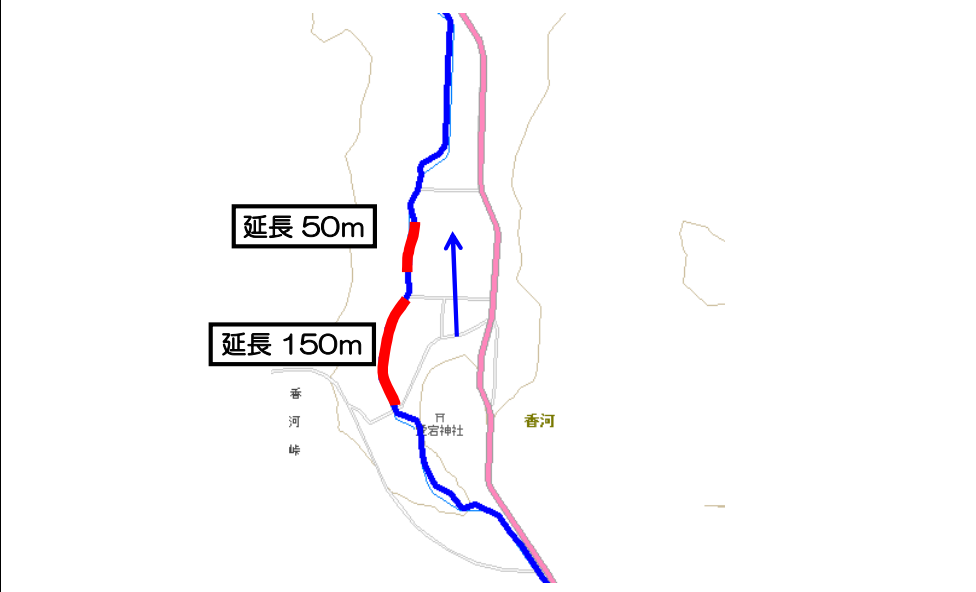
番号	受付番号 017		写 真	
路線・河川名等	二級河川 香河川

所在地	与謝野町香河 地内			
現在の状況 及 提案内容	現況	河川内の竹が大雪により倒れ込み、流水阻害している。		
	提案	竹の撤去、処分。		
実施内容	工種	全区間実施の伐木、除草。		
	規模	下流延長50m、上流延長150m。		
位置図

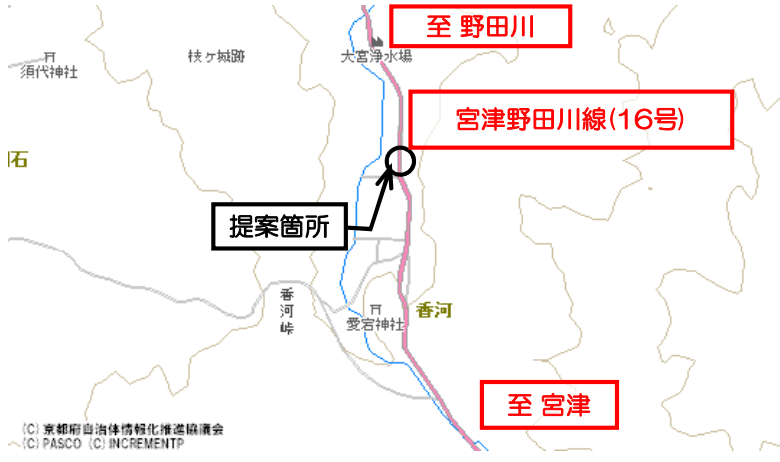
番号	受付番号 019		写 真	
路線・河川名等	主要地方道 宮津野田川線(16号)		 	
所在地	与謝野町 香河 地内 中上保氏前より日晩寺集会所まで。			
現在の状況 及 提案内容	<p><現況> 日晩寺地区内集会所水路に大雨が降りますと、雨水が溢れ出てしまいます。</p> <p><提案> 側溝を集会所の前まで直線に通してほしい。</p>			
実施内容	工種	実施しない	説 明 図 面	
	規模			
位置図

備考	緊急性が低い。
