H29府民公募型整備事業【安心・安全整備】（市町協働型・**府民提案型**）

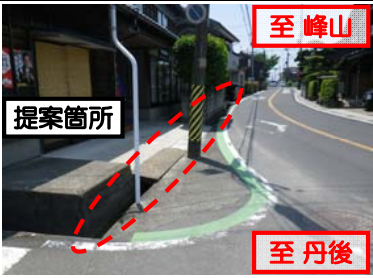
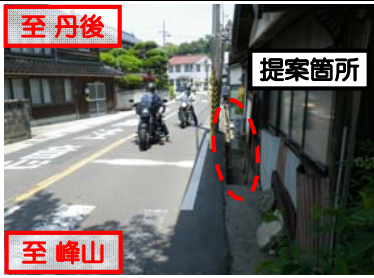
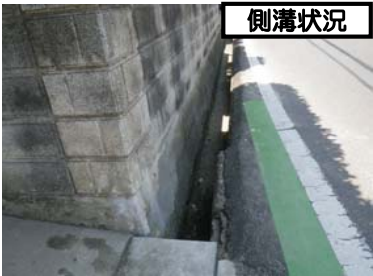
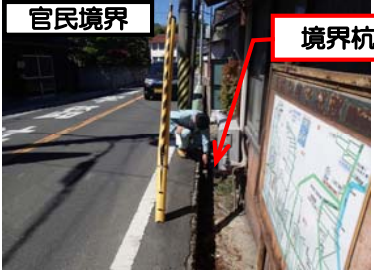
番号	受付番号 024		写真	
路線・河川名等	国道482号

現在の状況 及 提案内容	現状	道路幅員は狭小で交通量が非常に多く、歩道もないため歩行者に不便である。		
	提案	側溝の蓋掛け		
実施内容	工種	実施しない		
	規模			
位置図

備考	用地取得の調整に時間を要する。 (側溝敷に一部民地が存在するため。)

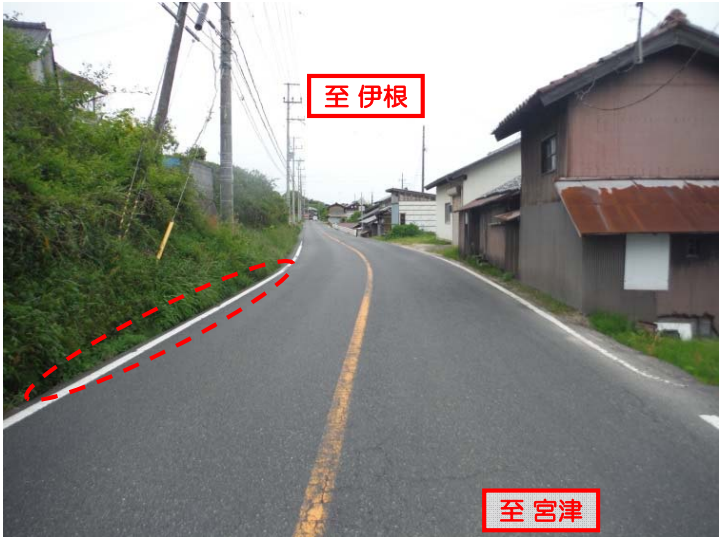
番号	受付番号 032		写 真	
路線・河川名等	一般国道 国道 178号

所在地	宮津市 日置 浜地区 地内 上中瀬～下中瀬			
現在の状況 及 提案内容	<p><現況> 幅員狭小な上、ガードレールや柵が無く自転車利用者や通行車両にとって大変危険な状況となっており安全面に大きな支障をきたしている。</p> <p><提案> 拡幅(側溝の蓋掛け)、歩道設置、安全柵設置、ガードレール設置</p>			
実施内容	工種	実施しない	説明図面	
	規模

備考	事業規模が大きい

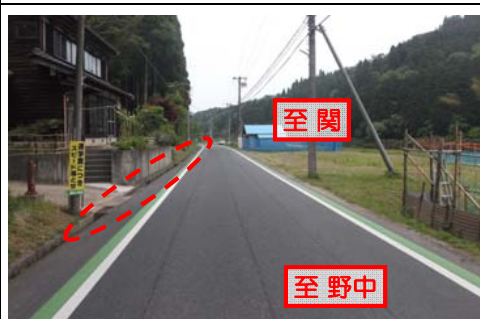
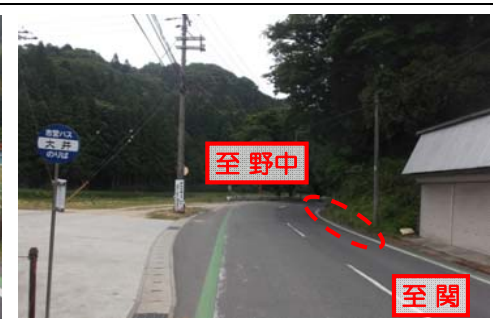
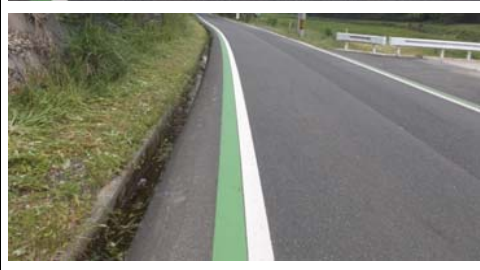
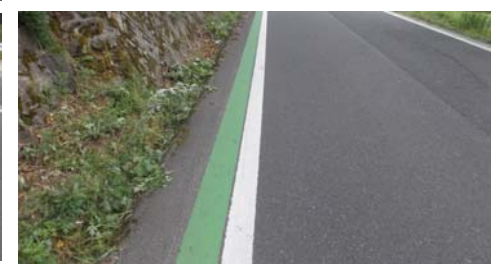
番号	受付番号 042		写 真	
路線・河川名等	一般府道 野中小天橋停車場線（668号）

現在の状況 及 提案内容	現況	カーブで見通しが悪く路肩が狭いことから大回りしてくる車も多く、交通事故の危険性が極めて高い	説 明 図 面	
	提案	側溝の蓋掛け（路肩確保）		
実施内容	工種	実施しない

備考	緊急性が低い

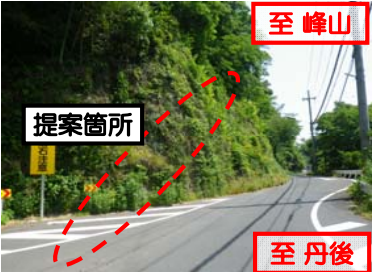
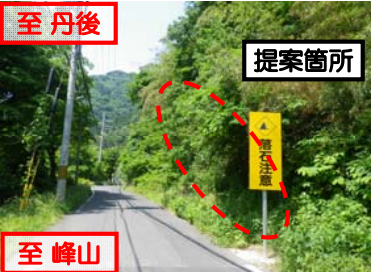
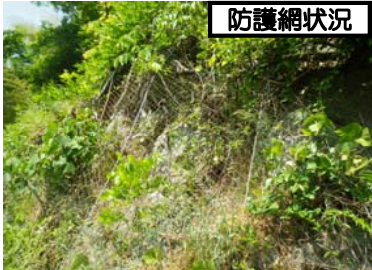
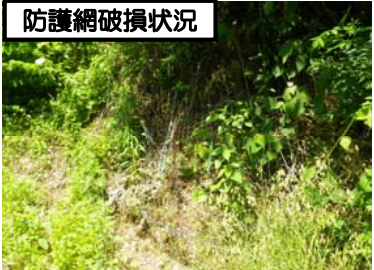
番号	受付番号 043		写 真	
路線・河川名等	井辺平線

現在の状況 及 提案内容	現況	既存の落石防護網が老朽化しており一部破けている箇所が見られる。また、防護網内（斜面中央部）に落石が溜っているため大変危険である。		
	提案	防護網の張替え及び溜っている落石の除去		
実施内容	工種	実施しない		
	規模			
位置図

説明図面	
備考	事業規模が大きい。 H28-261と同一提案箇所。
