H29 府民公募型整備事業【安心・安全整備】（市町協働型・**府民提案型**）

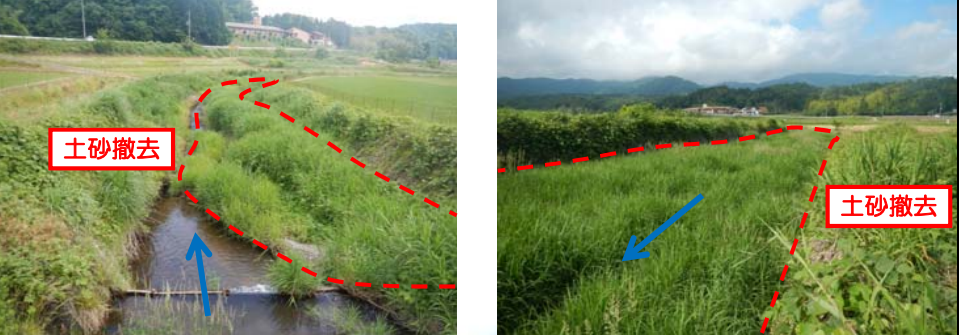
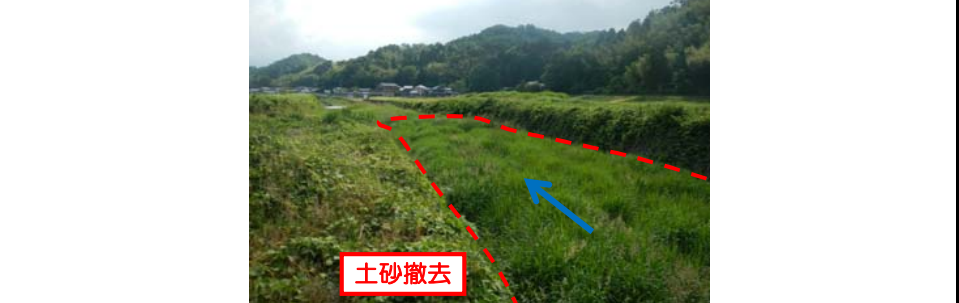
所在地	京丹後市大宮町延利地内 竹野川の合流点まで			
現在の状況 及 提案内容	現況	土砂が堆積している。		
実施内容	提案	浚渫

工種	実施しない			
規模			説明図面	
位置図

備考	著しい土砂の堆積ではなく、緊急性が低い		<small>(C) 京都府自治体情報化推進協議会</small>

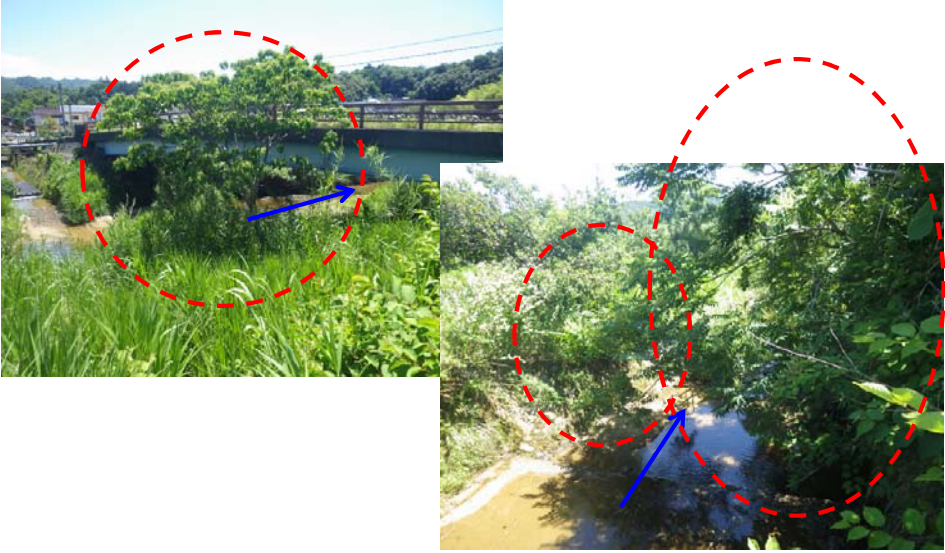
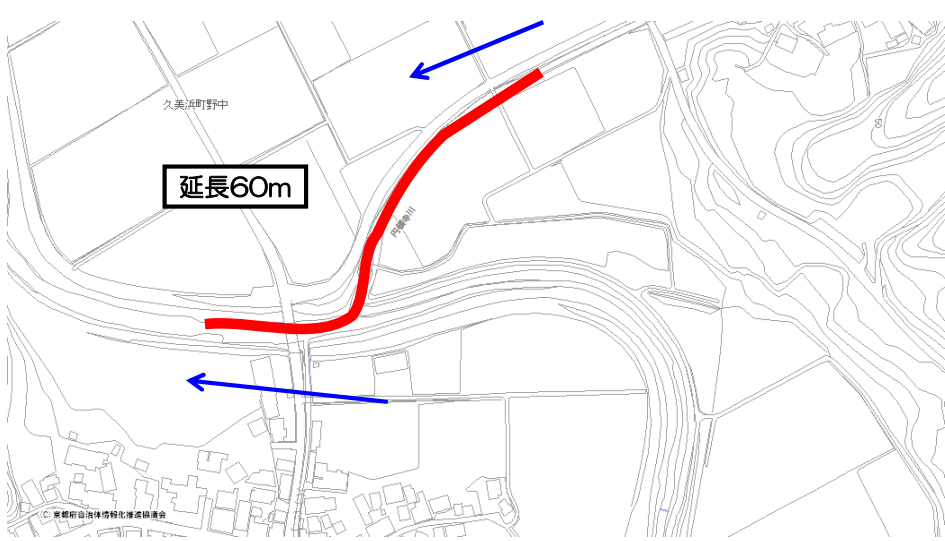
所在地	京丹後市久美浜町郷、野中 地内 出会橋周辺			
現在の状況 及 提案内容	現況	河川敷が雑草や雑木が生い茂り、見通しが悪く事故の危険性がある。		
	提案	雑木と雑草の除去。		
実施内容	工種	治水上、影響のある雑木の除去のみ実施。		
	規模	延長60m。（一部実施）		
位置図

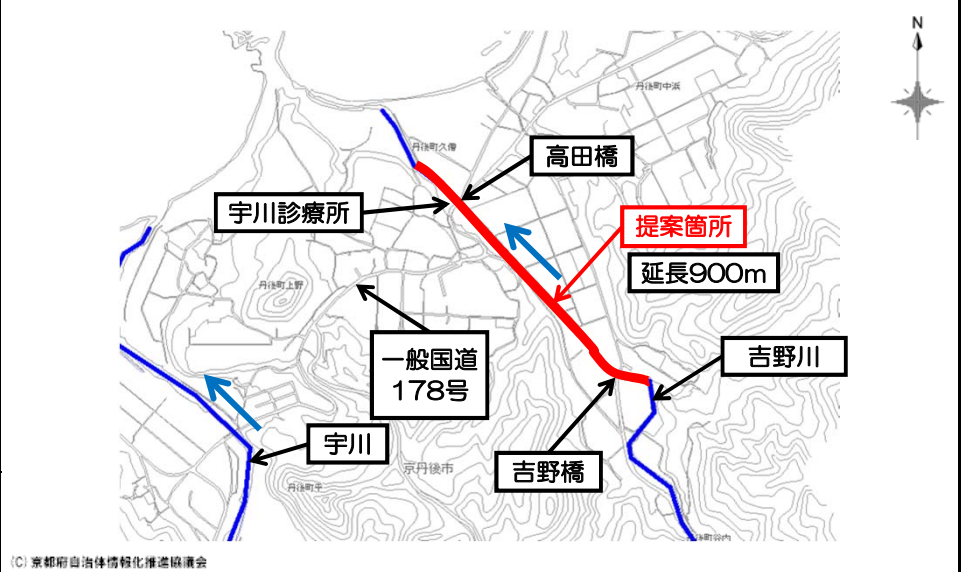
番号	受付番号 323		写 真	
路線・河川名等	2級河川 吉野川			
所在地	京丹後市丹後町久備地内			
現在の状況 及 提案内容	現況	土砂が堆積している。	 	
	提案	浚渫	 	
実施内容	工種	実施しない	説明図面	
	規模

位置図	 			
備考	著しい土砂の堆積ではなく、緊急性が低い

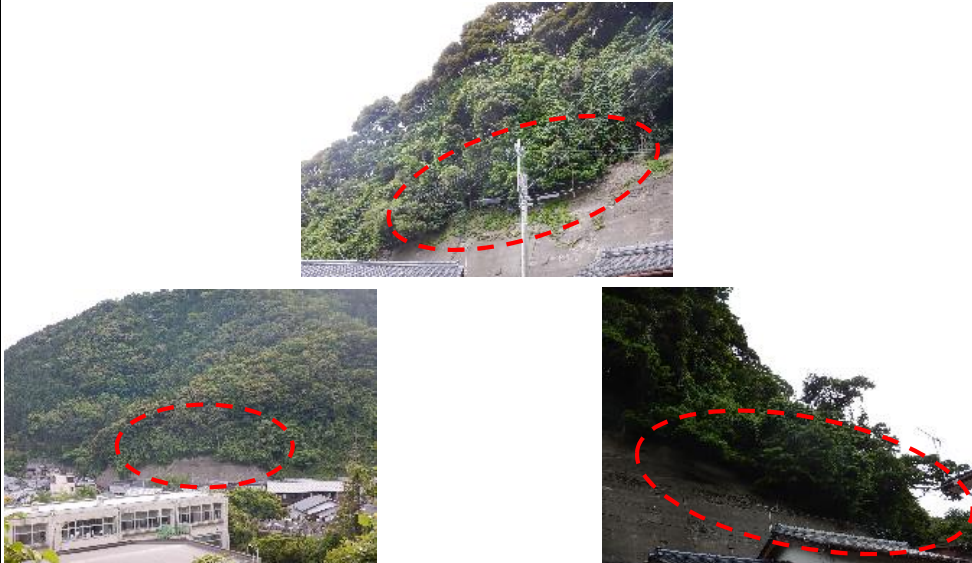
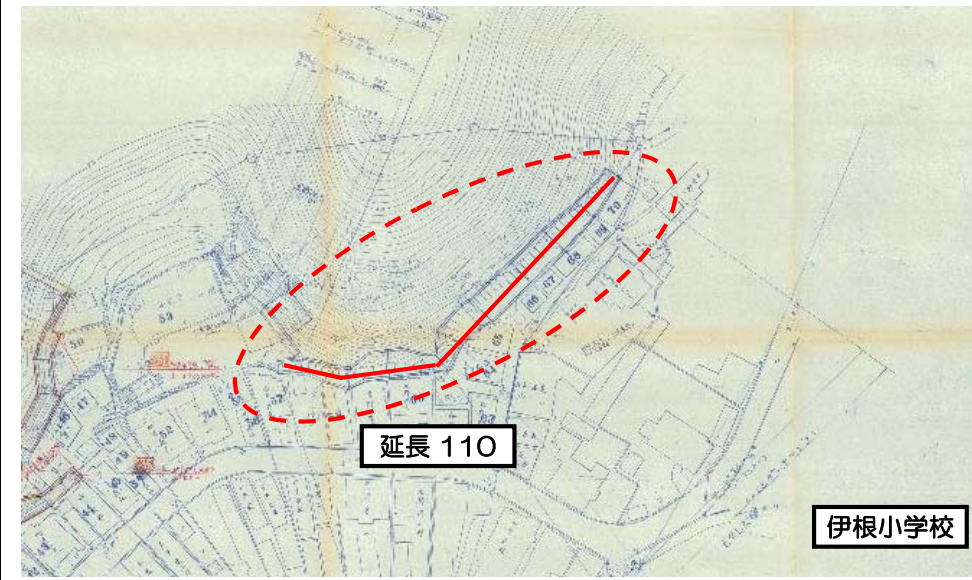
所在地	伊根町平田 地内			
現在の状況 及 提 案 内 容	現況	平田地区にある急傾斜施設のフェンスに覆いかぶさる雑木、雑草が落ちて擁壁スロにある急傾斜の側溝がすぐつまる、また、枝が折れて住居を壊すことがある。		
実 施 内 容	工種	伐採		
	規模	延長 110m		
位 置 図

説 明 図 面	
備 考	一部実施

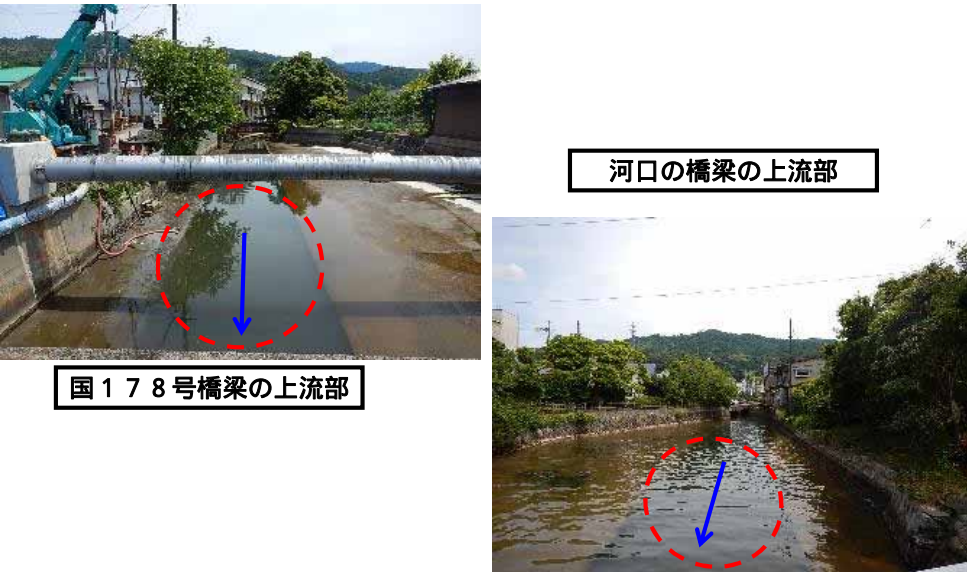
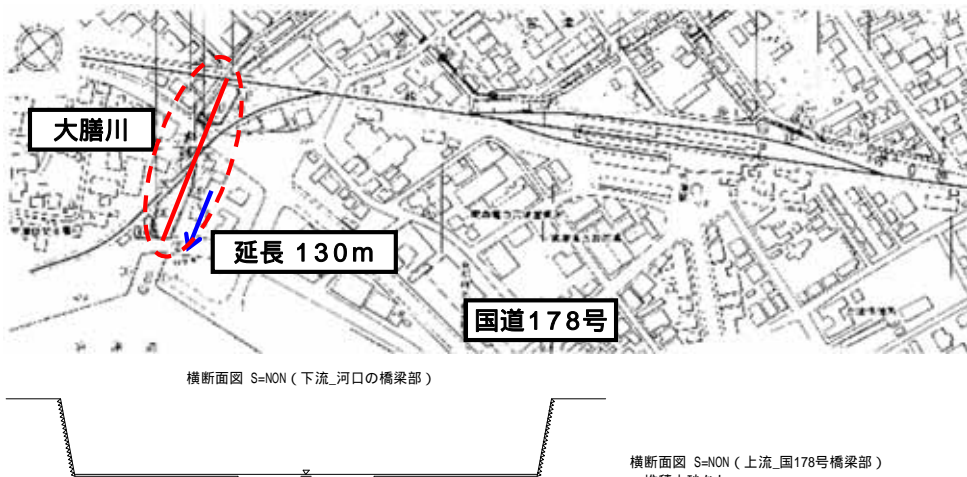
所在地	宮津市波路 地内 (KTR橋梁から下流、河口付近までの区間)			
現在の状況 及 提案内容	現況	河川断面が狭く護岸高も低く毎年河川増水時に浸水被害が発生し、また隣接家屋の雨水等の排水口が本河川へ放流されており、堆積土砂により放流口が閉塞すると隣接家屋の内水被害も危惧される。		
	提案	抜本的な改修が望ましいが、家屋が密集し相当な事業費を要することから、定期的な浚渫等を実施していただきたい。		
実施内容	工種	実施しない。		
	規模			
位置図

備考	著しい土砂の堆積ではなく、緊急性が低い

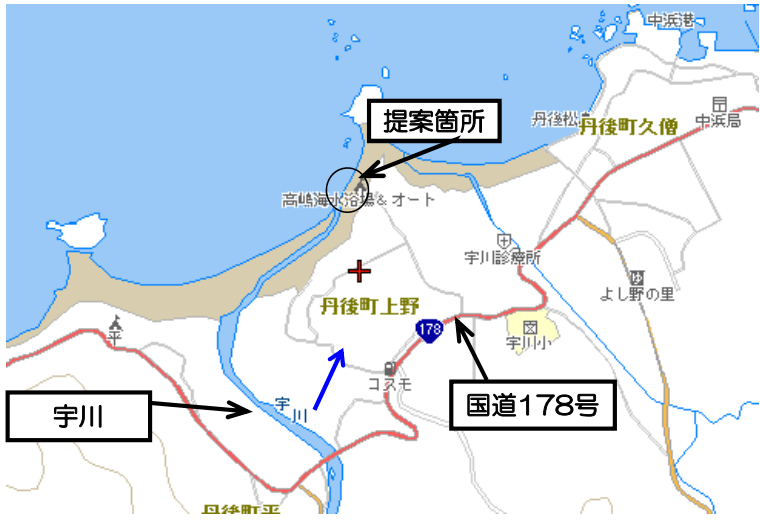
番号	受付番号338		写 真	
路線・河川名等	上野・平海岸		 	
所在地	京丹後市丹後町上野地内 高嶋オートキャンプ場より下流			
現在の状況 及 提案内容	現況	遊歩道近くまで宇川が接近して崩落する恐れがあり危険である。また景観も損ねている。		
	提案	護岸ブロックでの修復及び川線の移動		
実施内容	工種	実施しない。		
	規模			
位置図

説明図面	
備考	事業規模が大きい
