府民公募型整備事業【安心・安全整備】（市町協働型 **府民提案型**）

番号	審査番号 321（受付番号 338）		写 真	
路線・河川名等	主要地方道 網野久美浜線（20号）

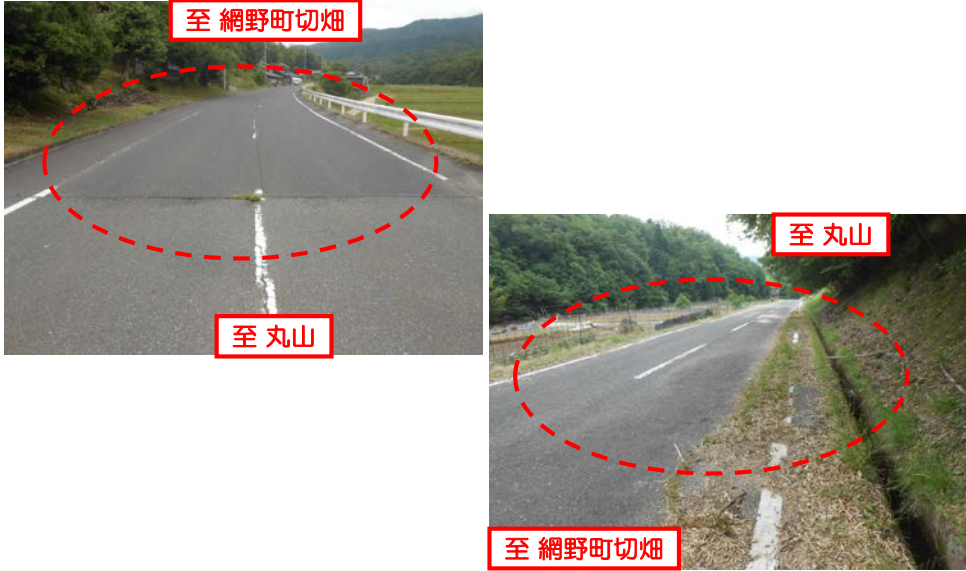
所在地	京丹後市久美浜町長野 地内			
現在の状況 及 提案内容	現況	経年劣化により府道のセンターライン及び側線が消えかかっており周囲の景観を損ねている。交通分離が明確でなく交通事故の原因ともなるので大変危険である。		
	提案	再舗装後に再度ラインを引き直しを行って欲しい。		
実施内容	工種	区画線工		
	規模	延長1400m		
位置図	 		説明図面	
備考	提案内容の一部を実施する。

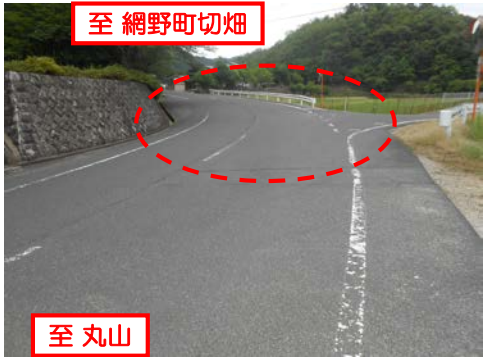
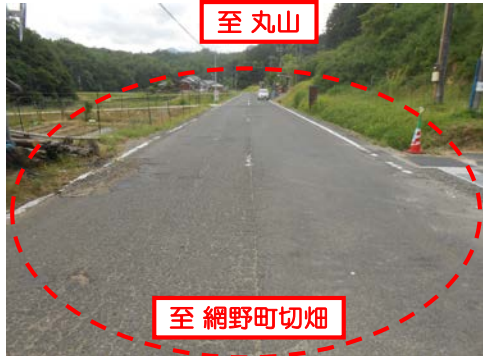
現在の状況 及 提案内容	現況	府道拡張工事以降（20年以上経過）上塗り等の舗装改修がされていない所があり、ひび割れ・凹み・欠損部分があり大変見苦しく、車の運転時にハンドルをとられる等、大変危険である

提案	全面的な上塗り舗装をして欲しい。		
実施内容	工種	舗装工		
	規模	延長670m		
位置図

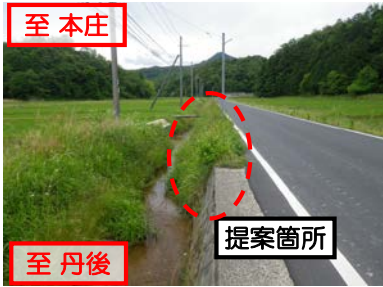
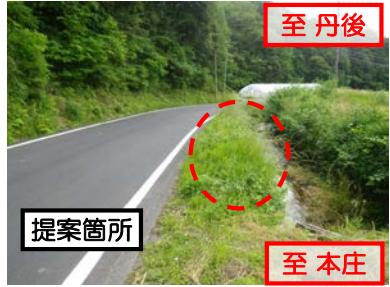
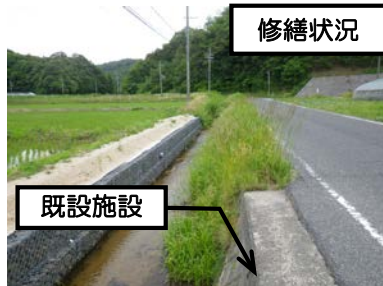
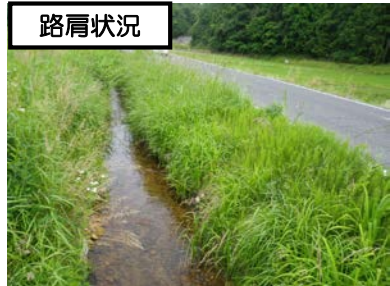
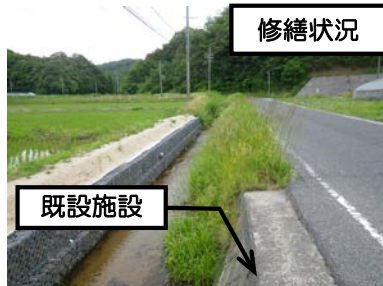
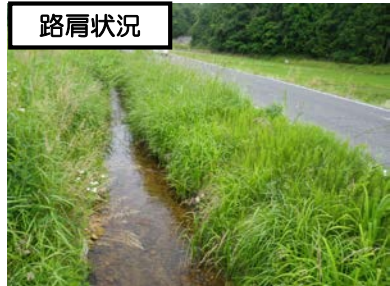
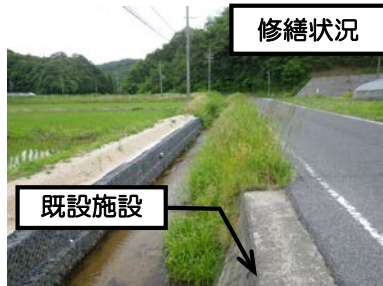
現在の状況及び提案内容	<p><現況> 金谷川は大雨による増水で度々路肩の崩壊を繰り返してきている。災害復旧工事で一部は修繕されているが、連続性がないため危険である。</p> <p><提案> 未整備区間の路肩整備</p>

実施内容	工種	実施しない

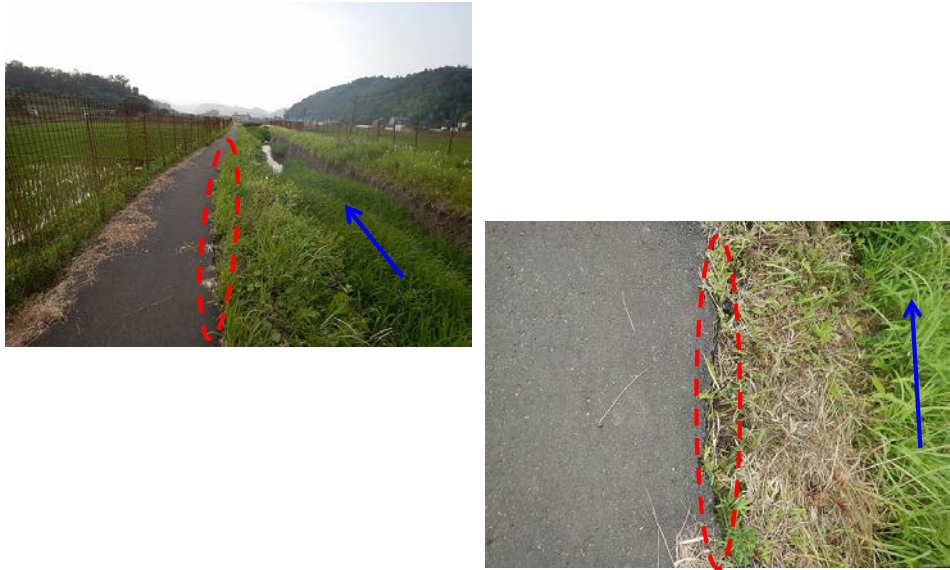
所在地	京丹後市久美浜町栃谷地内 栃谷橋から米田橋		
現在の状況及び提案内容	<p>現状 栃谷川、左岸のアスファルト舗装部分の路肩破損及び堤防の崩れの修繕。</p> <p>提案 堤防の修繕及び路肩の補強舗装</p>		
実施内容	<p>工種 実施しない。</p> <p>規模</p>		
位置図	 	<p>説明図面</p>  	
備考	緊急性が低いため実施しない。

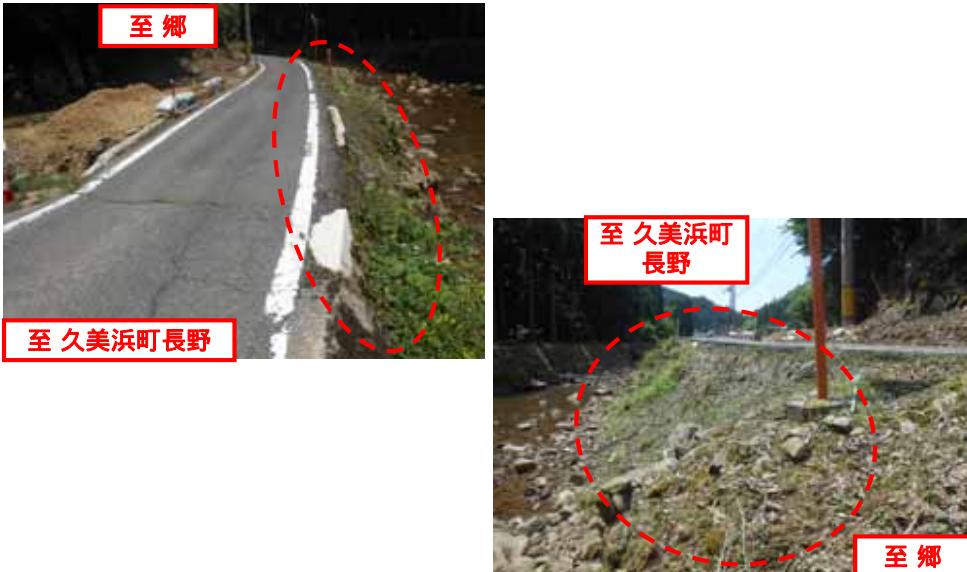
所在地	京丹後市網野町切畑 地内 下切畑 (通称延命地藏さんから下流左岸)			
現在の状況 及 提案内容	現況	下切畑地内、通称延命地藏前、福田川左岸護岸の石垣が古く脆弱であり通行に危険であると共に出水時にも危険である。		
実施内容	工種	石積工		
位置図	規模	延長40m	説明図面	
	備考
