府民公募型安心・安全整備事業（市町協働型・**府民提案型**）

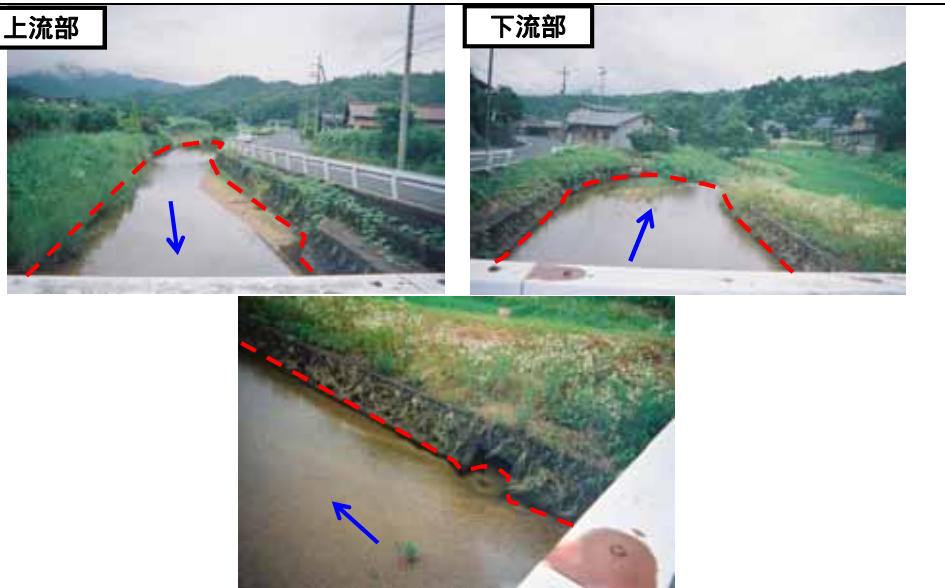
現在の状況 及 提案内容	現況	土砂が堆積しており水の流れを阻害しているため氾濫の危険性がある。		
	提案	浚渫を実施し豪雨時でも水が円滑に流れるようにしてほしい。		
実施内容	工種	浚渫		
	規模	延長 L = 100m (一部実施)	<p style="text-align: center;">説明図面</p>   <div style="text-align: right; margin-top: 10px;">   </div>	
位置図

備考	土砂堆積箇所のみ実施する。

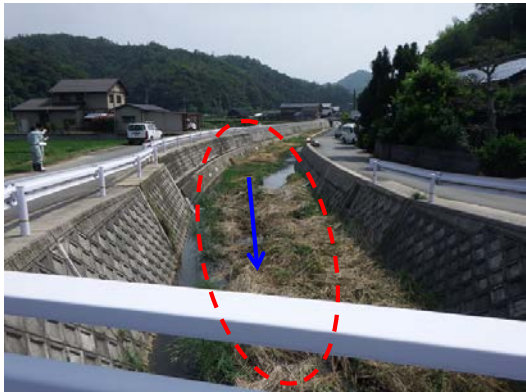
所在地	京丹後市網野町俵野地内 中橋から上流130m		
現在の状況 及 提案内容	現況	大雨により増水した際に、上流から流れてきた土砂の堆積により中洲が作られ、台風や洪水の際に河川の氾濫を起こす危険性がある。	
実施内容	工種	浚渫工	
	規模	延長130m（一部実施）	
位置図

<p>（C）京都府自治体情報化推進協議会 （C）PASCO（C）INCREMENTP</p>		説明図面
備考	土砂堆積箇所のみ実施する。

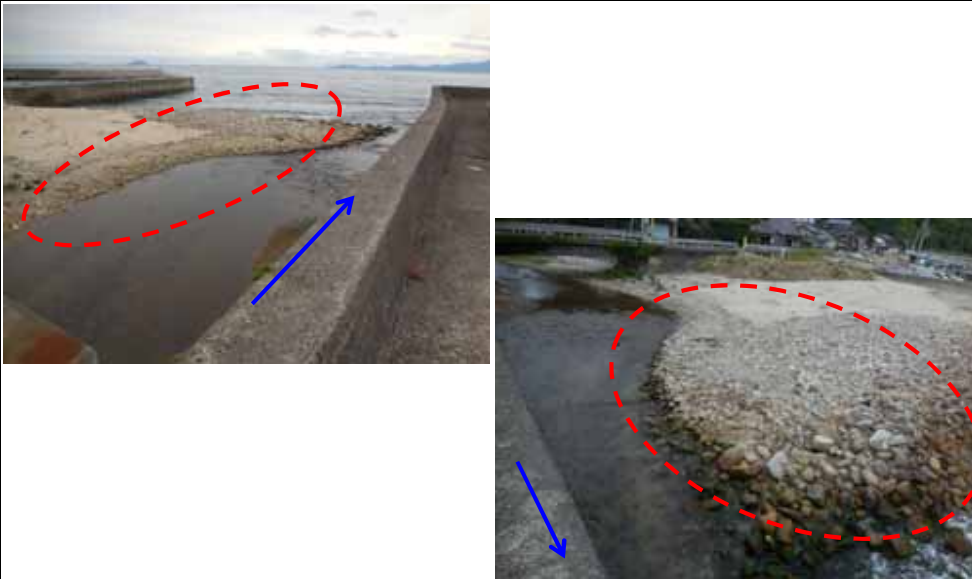
所在地	宮津市字里波見地内			
現在の状況 及 提 案 内 容	現況	波見川の河口部に丸石や砂が溜まり、河川を塞いでいる状態にある。		
	提 案	河口部に堆積する丸石や砂の浚渫をしてほしい。		
実 施 内 容	工 種	浚渫		
	規 模	延長 L = 20m (一部実施)		
位 置 図

説 明 図 面	
備 考	土砂堆積箇所のみ実施する。

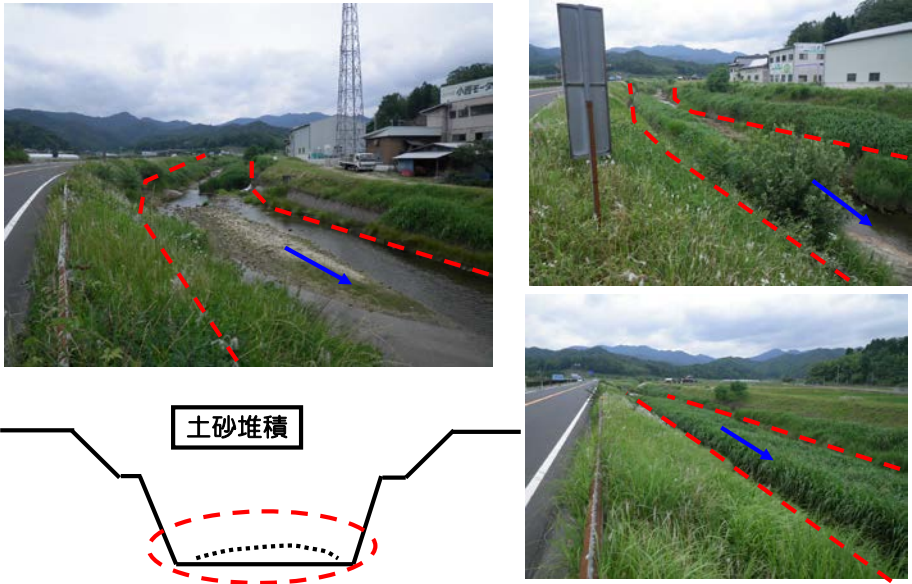
所在地	京丹後市久美浜町佐野甲 地内			
現在の状況 及 提案内容	現況	土砂が堆積している		
	提案	河川の浚渫		
実施内容	工種	浚渫工		
	規模	延長 L=300m（一部実施）		
位置図

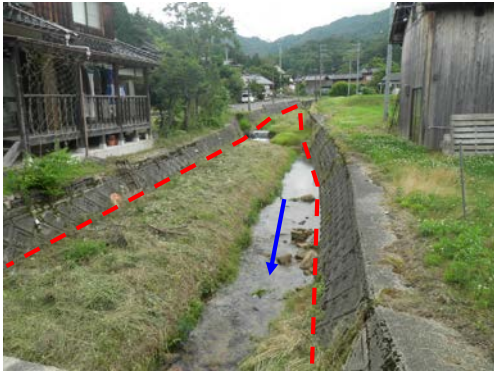
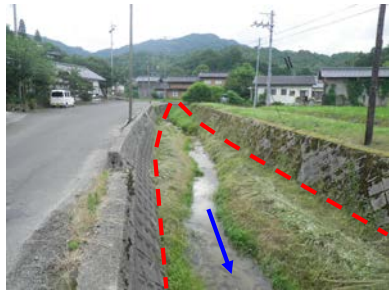
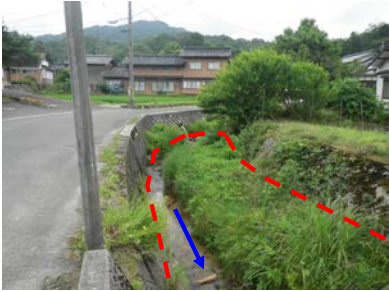
現在の状況 及 提案内容	現況	土砂の堆積

提案	浚渫及び河床ブロック、捨て石など、土砂が堆積しないような対策		
実施内容	工種	浚渫工
