# 府民公募型整備事業【安心・安全整備】

( 市町協働型 ・ 府民提案型 )

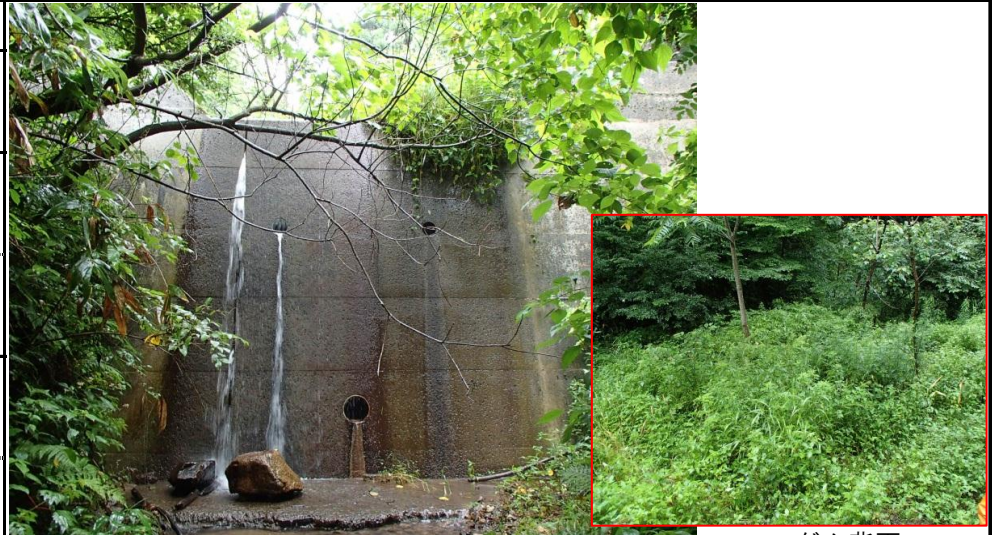
| 番号 | 受付番号187 | | 写真 | |

| 現在の状況<br>及<br>提案内容 | 現況 | 治山ダムが土砂で一杯のため、下流へ土砂の流出が激しく、ダムの機能を果たしていない | | |

ダム背面

土砂撤去要望箇

| | 提案 | ダムの土砂の浚渫 | | |
| 実施内容 | 工種 | 実施しない | | |

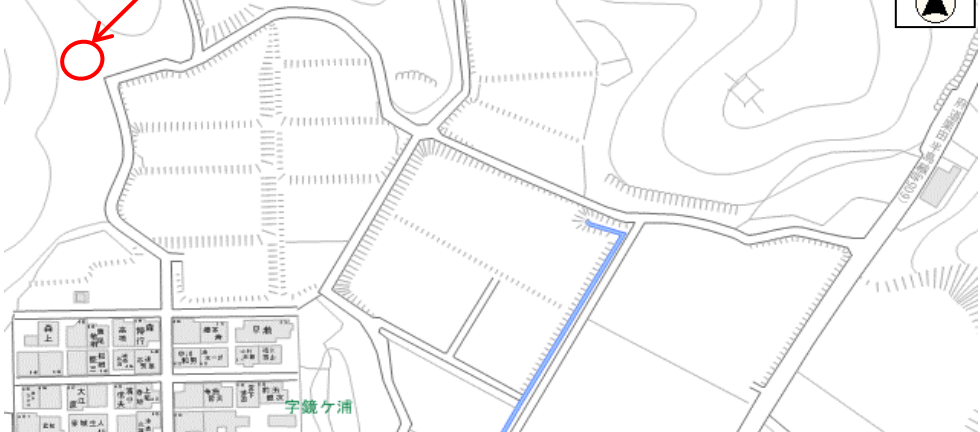
| 番号 | 受付番号406 | | 写真 | |

| 現在の状況及び提案内容 | 現況 | 治山ダム内の土砂が満砂のため、下流へ土砂流出のおそれがある | | |

| 実施内容 | 提案 | 治山ダム内の土砂の浚渫 | | |
| 実施内容 | 工種 | 実施しない | 説明図面 | |
