## 鴨川・高野川の河床における土質状況について

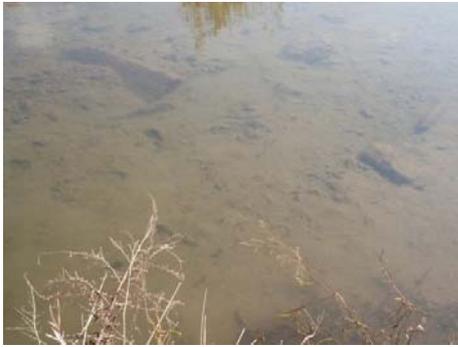
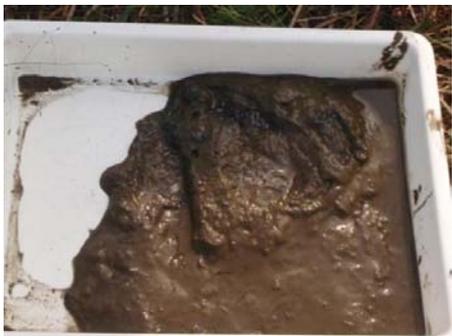
地点	川底の状況	底質の状況
① 鴨川下流 (北大路橋)

泥温 (°C)	泥色 (-)	泥臭 (-)	酸化還元 電位 (mV)	含水率 (%)	強熱減量 (%)	COD (mg/g)	硫化物 (mg/g)
鴨川	上流	16.0	褐色	無臭	+129	21.7	2.1	2.7	ND
	下流	19.0	オリーブ 褐色	微泥臭	-24	29.6	3.4	14	ND
高野川	上流	18.0	黒褐色	藻臭	+155	20.1	1.0	1.0	ND
	下流	17.0	黒褐色	藻臭	+117	21.8	1.1	1.3	ND
鴨川 西賀茂橋		13.8	黒色	ヘドロ臭	-197	29.3	3.2	12	0.25

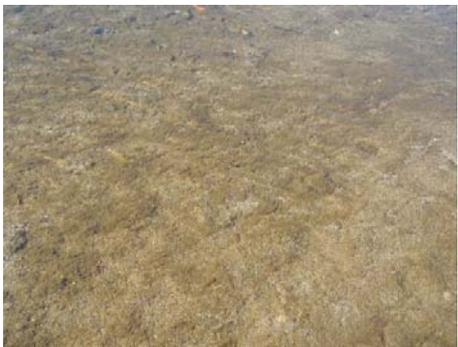
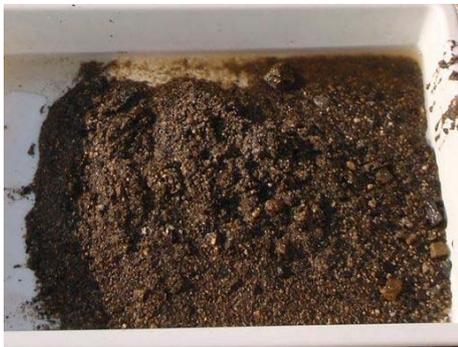
④ 高野川下流 (蓼倉橋)

・鴨川・高野川の 4 箇所の調査地点では、いずれも臭気の程度は弱く、硫化水素の発生も認められていない。

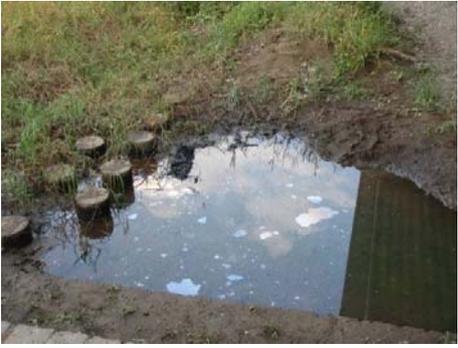
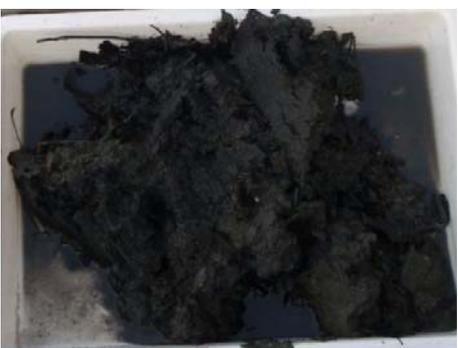
⑤ 鴨川 西賀茂橋

鴨川西賀茂橋付近の溜水箇所でヘドロ臭や黒色の泥が確認された。

- ・西賀茂橋付近の溜水箇所においては、中州・寄州に繁茂している植物が枯死したものや、上流から供給される落葉などの堆積が見られる。
- ・それらの有機物が溜水内で分解する過程では酸素が消費されることから還元状態となっている。
- ・そのため硫化水素の発生が見られ、また、掘削時に分解途上の有機物が表面に現れたことで、工事中に臭気を感じられたと思われる。
