第 1 回 美山川やすらぎの川づくり検討委員会

説明資料

平成 20 年 10 月 30 日

京都府 南丹土木事務所

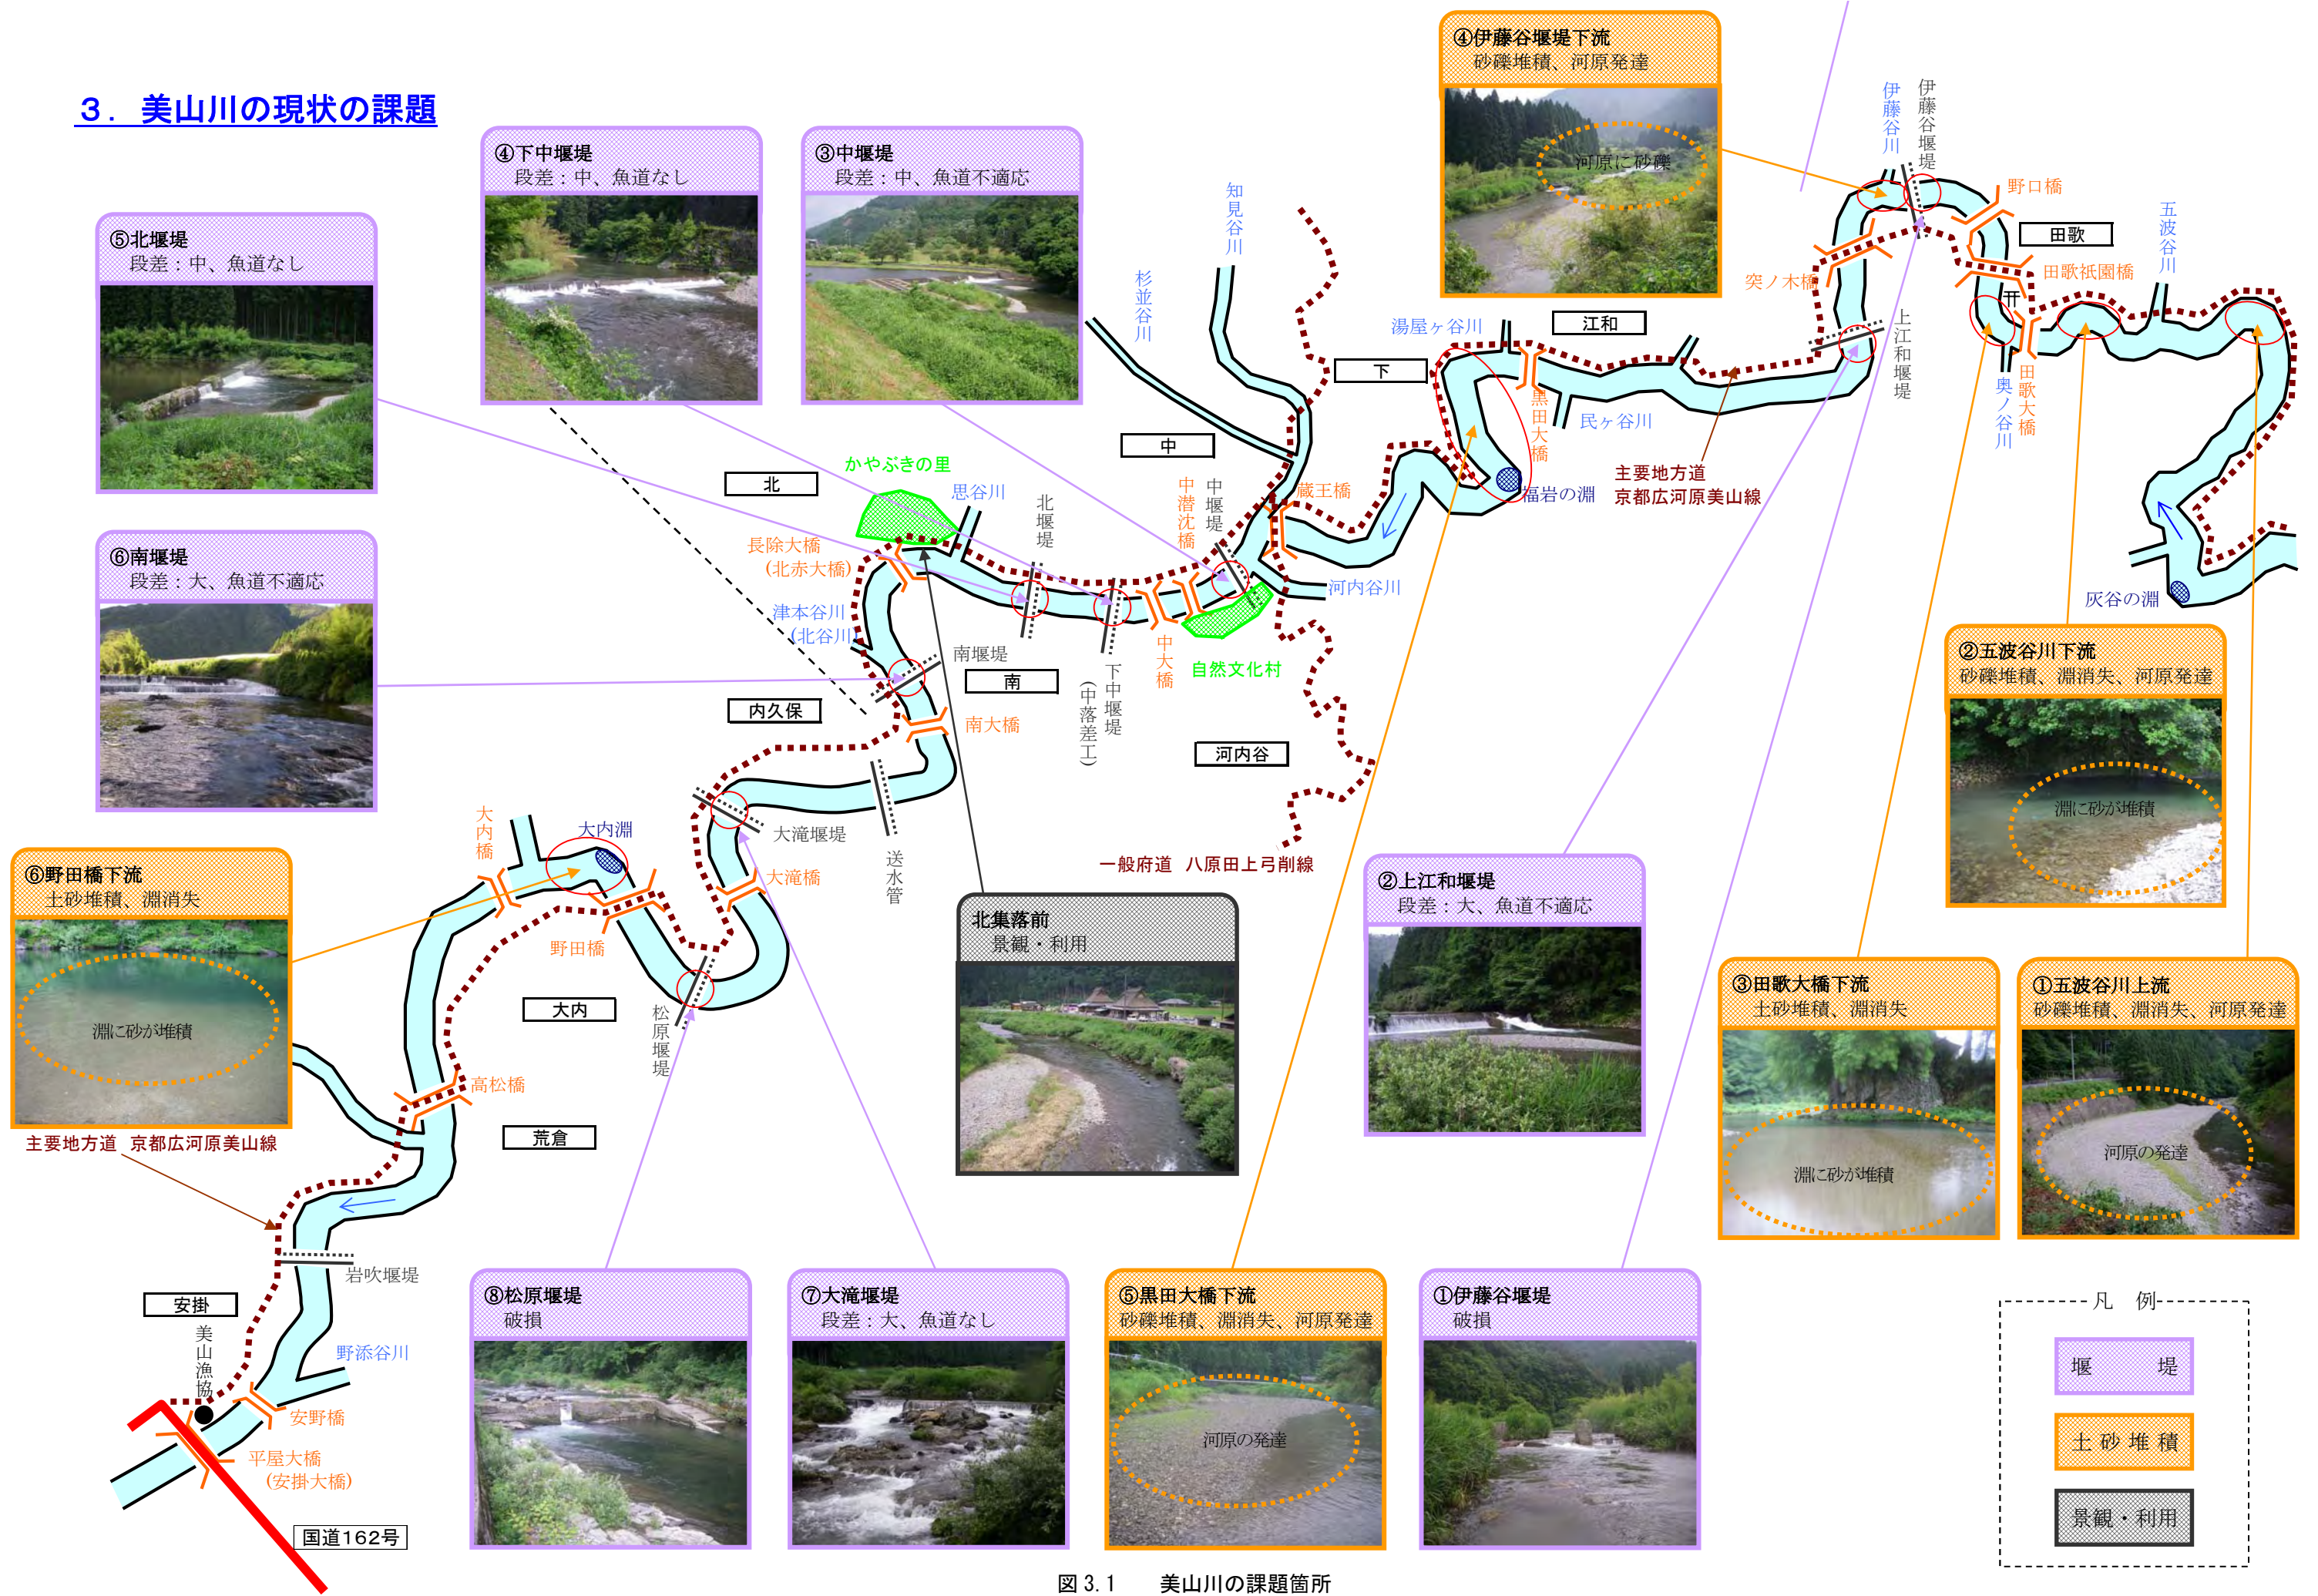
図 3.1 美山川の課題箇所

＜落差工＞										
No.	名称	位置	下流地点からの距離(km)	平屋大橋からの距離(km)	区分	管理者	落差(m)	取水	魚道	課題
1	伊藤谷堰堤	田歌(伊藤谷川上流)	0.1	14.0	取水堰(破損)	黒田用水組合	約0.5	無	有(左岸:階段式)	現在は使われていないと思われる堰で破損している。段差があるため遡上の障害となっているが遡上は可能。魚道は設置されているが、水は流れていない。
2	上江和堰堤(突ノ木堰堤)	江和(突ノ木橋下流)	2.2	13.2	取水堰	前田用水組合	約1.5	有(右岸)	有(左岸:斜路式) 角落し(右岸2箇所)	堰の落差が大きく、遡上不可。魚道は機能していない。堰下流に土砂が堆積している。
3	中堰堤	中(河内谷川下流)	0.5	9.0	取水堰	北・上ヶ城用水組合	約1.0	有(右岸)	有(中央右:階段式) (中央左:斜路式) 角落し(左岸1箇所)	魚道は設置されているが、平常時は水量が少なく遡上不可。出水時など水量増加時には遡上可能。突出型のため遡上魚は魚道入口を見つけられず堰直下流に迷入している。
4	下中堰堤(中落差工)	中(中大橋下流)	0.2	8.5	取水堰	南前田用水組合	約1.0	有(左岸) [現在不使用]	無 角落し(中央2箇所)	現在は使われていないと思われる堰で遡上不可。魚道が無く遡上が困難である。
5	北堰堤	北(北赤大橋上流)	1.4	8.3	床固め(河川用)	河川管理者(京都府)	約1.0	無	無	河床安定のための床固め。魚道が無く遡上困難である。
6	南堰堤	南(北谷川下流)	0.6	6.9	取水堰(農業用)	内久保水利組合	約2.0	有(右岸)	有(左岸:階段式) 角落し(左右2箇所)	堰本体および水叩きに大きな段差があり、遡上不可である。既設魚道は機能していない。
7	大滝堰堤	内久保(大滝橋上流)	1.2	5.5	取水堰	大内荒倉農業用水利用組合	約2.0	有(左岸)	無	堰の落差が大きく、魚道もないため、遡上困難である。
8	松原堰堤	大内(大滝橋下流)	0.8	4.3	取水堰(破損)	安掛上平屋かんがい用水組合	約1.0	無	有(左岸:斜路式) スリット(中央1箇所)	現在は使われていないと思われる堰で破損している。スリット部の流速が速く、下流側に魚が滞留している。既設魚道に水は流れていない。

＜土砂堆積＞										
No.	名称	位置	下流地点からの距離(km)	平屋大橋からの距離(km)	状況	課題				
1	五波谷川上流湾曲部	田歌	0.9	16.2	砂礫堆積、淵消失、河原の発達による段差形成。	土砂、砂礫の堆積により、河原が発達し、淵が消失している。アユ等の生息場所が減少。アユの生息数も少ない。				
2	五波谷川下流湾曲部(カラスの淵)	田歌	0.5	15.3	砂礫堆積、淵消失、河原の発達。					
3	田歌大橋下流湾曲部	田歌	0.8	14.8	土砂堆積、淵消失。					
4	伊藤谷堰堤下流部	田歌	0.7	13.9	砂礫堆積、河原の発達。	土砂堆積により、河原が丘状に発達して雑草が繁茂し、水辺が減少している。				
5	黒田大橋下流湾曲部	江和	2.0	11.0	砂礫堆積、淵消失、河原の発達。	砂礫の堆積により、河原が発達し、淵が消失している。				
6	野田橋下流湾曲部(大内淵)	大内	2.5	3.5	土砂堆積、淵消失。	土砂の堆積により、淵が消失している。アユ等の生息場所が減少。アユの生息数も少ない。
