## 2.2 流域を巡る課題

### 2.2.1 土砂流出に伴う砂防堰堤の堆砂の進行

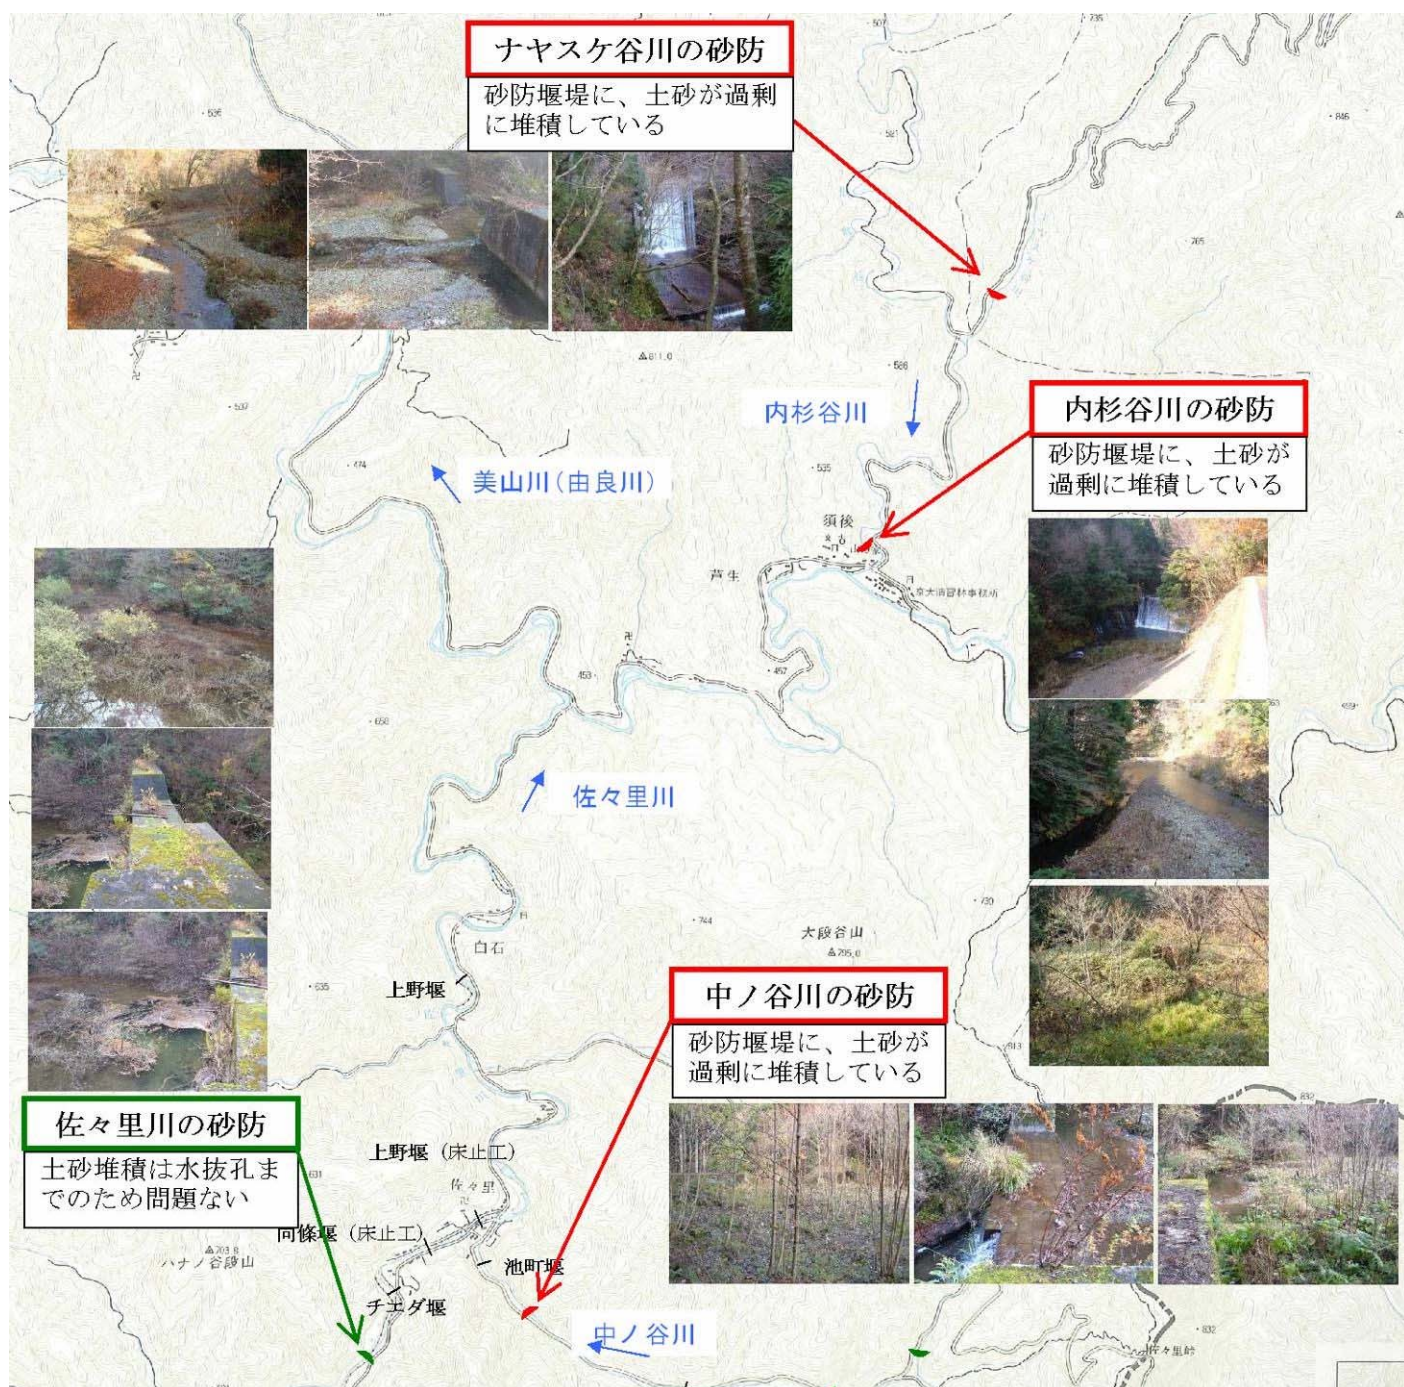
図 2.2.1 上流域の砂防堰堤の堆砂状況

美山川の河川環境を保全していくためには、その流域の状況を把握することが重要である。特に、上流域の山地からの土砂流出が近年多くなっているのではないかとこの意見を踏まえ、砂防堰堤の堆砂状況について現地調査を実施した。この結果、堆砂の進んでいる砂防堰堤が3基確認され、今後、流域内の砂防堰堤の状況把握に努めるとともに、堆積した土砂を除去するなど土砂流出抑制機能を適切に確保していく必要がある。

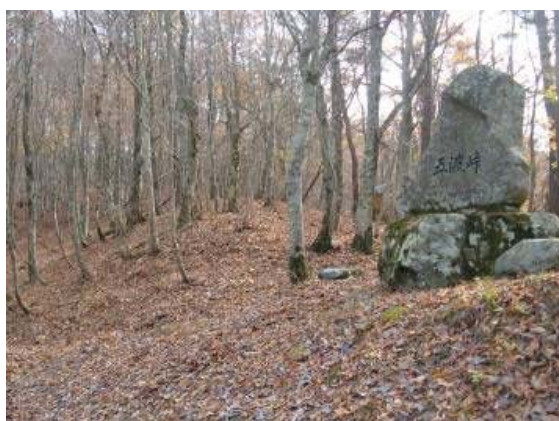
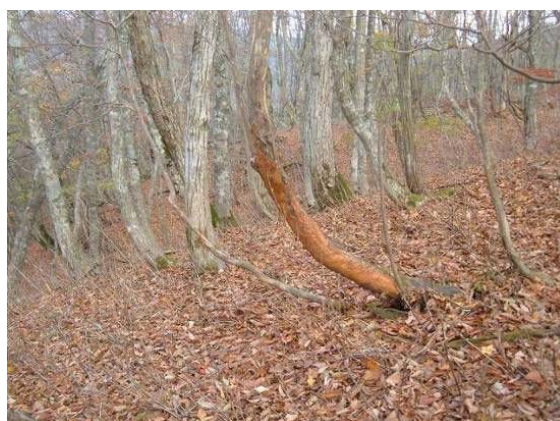
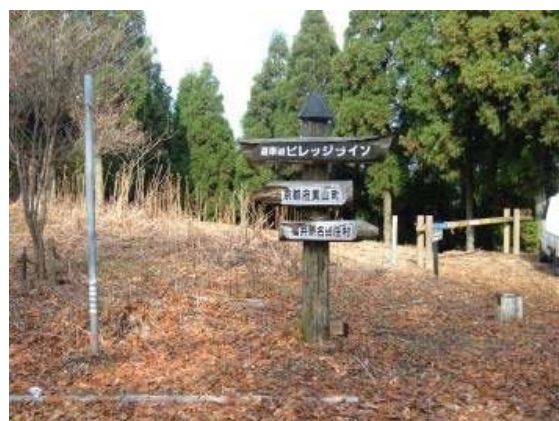
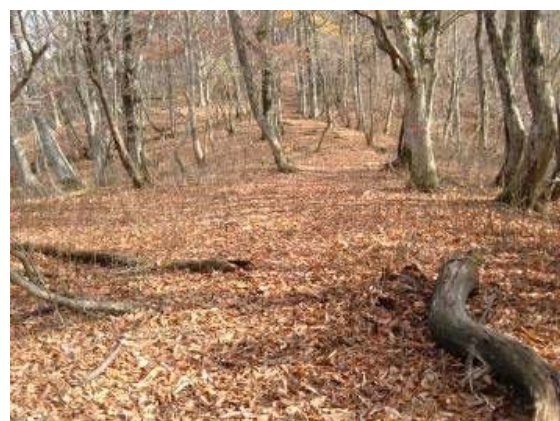
### 五波峠の山林荒廃状況

同様に、五波峠の山林荒廃の状態を確認した。ここは、近年、野生鹿の生息数が大幅に増加し、クマザサ等の下草が全て食べ尽くされて山肌が露出し、樹木の幹の皮も食い剥がされた状況となっている。これにより、山林の表土が流出しやすくなり、美山川への土砂流出の増加が懸念されている。

現在、府等において、鹿駆除の対策が計画的に実施されているところであるが、今後とも注視していく必要があると考えられる。
