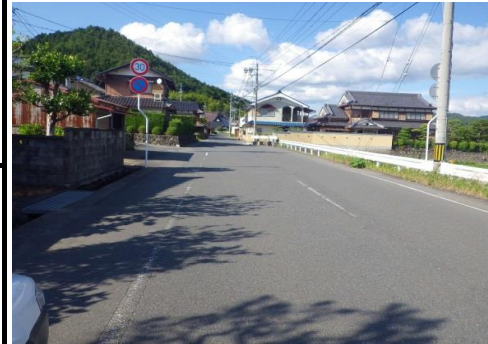
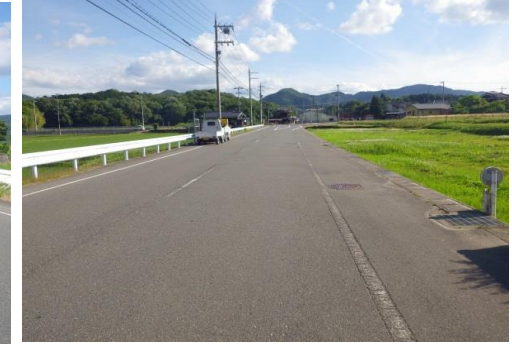
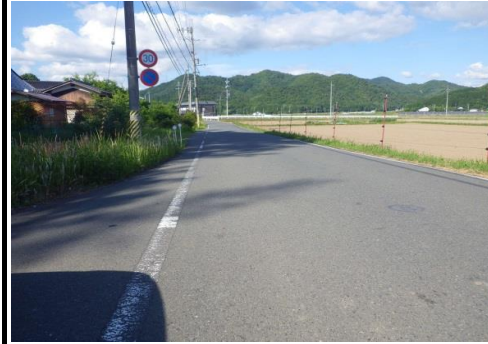
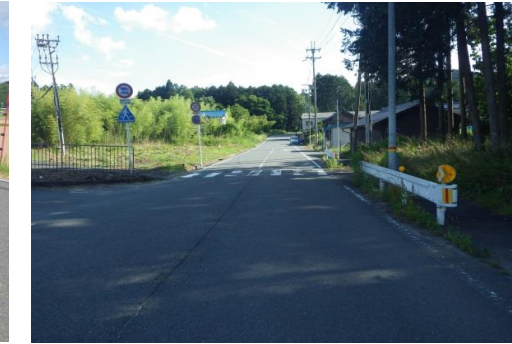
現況写真

現在の状況	区画線が摩耗して側線・通行区分線がほぼ消えている。
-------	---------------------------

一部実施	(区画線の補修と必要箇所のみグリーンベルト設置を実施)
------	-----------------------------

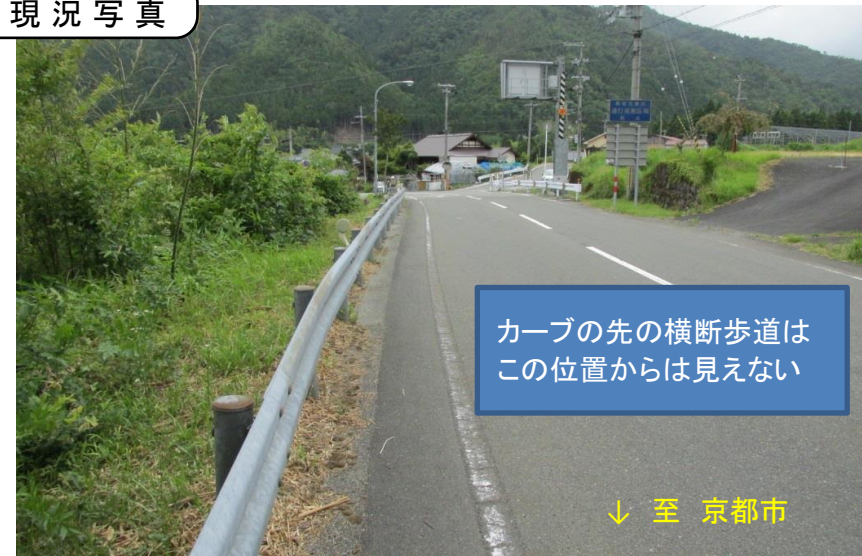
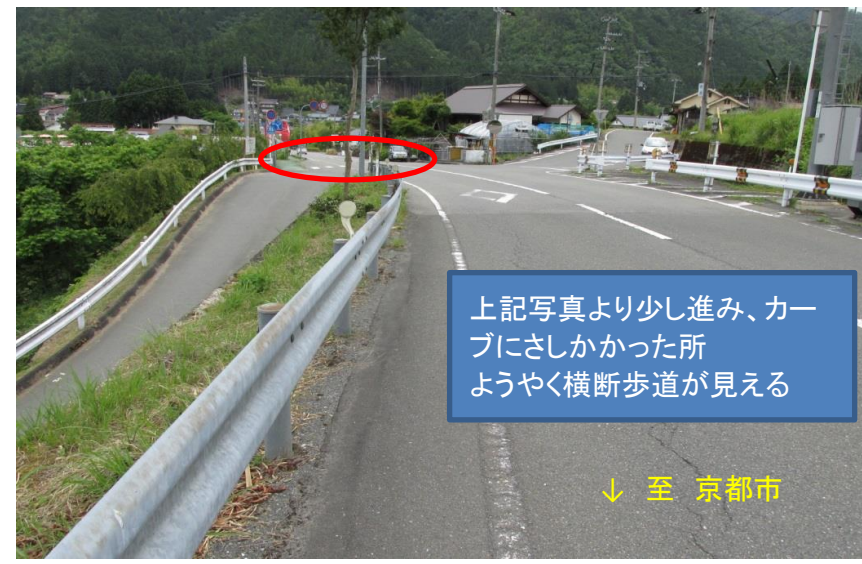
現況写真

施設名	国道162号
提案区分	安心・安全整備
提案箇所	南丹市美山町 喫茶タイム～長尾バス停間
提案内容	予告看板設置
現在の状況	京都方面から来ると、下り、カーブ、縦断勾配の変化のため、見通しが悪い

実施

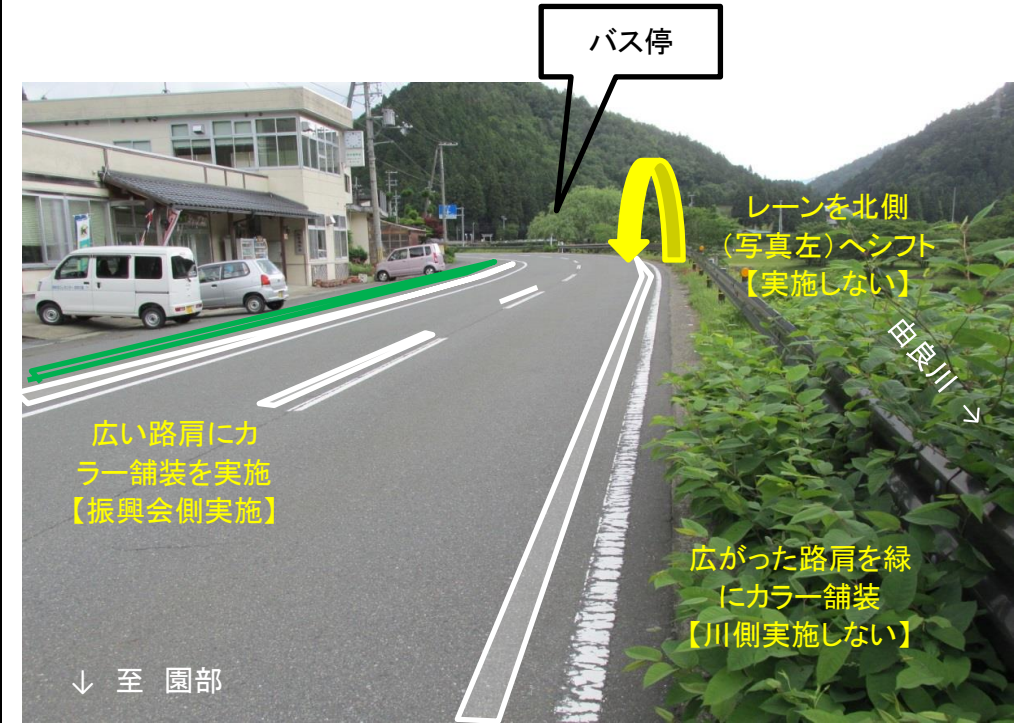
現況写真

施設名	京都広河原美山線
提案区分	安心・安全整備
提案箇所	南丹市美山町 長野酒店～三叉路
提案内容	歩道整備及びグリーンベルト設置
現在の状況	川側の路肩が狭い 山側は店等が並んでおり路肩は広い

審査結果	一部実施 (歩道整備の必要性が低く、グリーンベルトのみ実施)
------	-----------------------------------

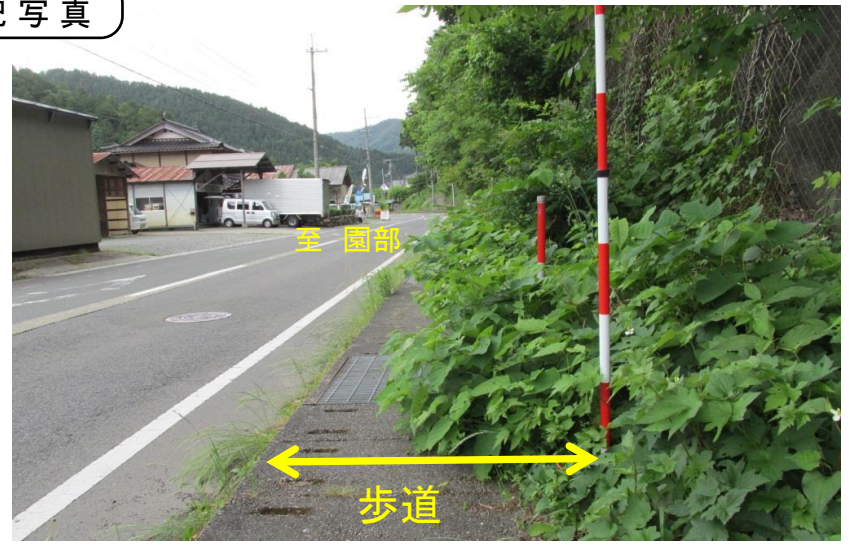
現況写真

施設名	京都広河原美山線
提案区分	安心・安全整備
提案箇所	南丹市美山町 多治見板金～文字産業の区間
提案内容	樹木伐採及び法面点検
現在の状況	樹木、雑草が繁茂

他事業実施

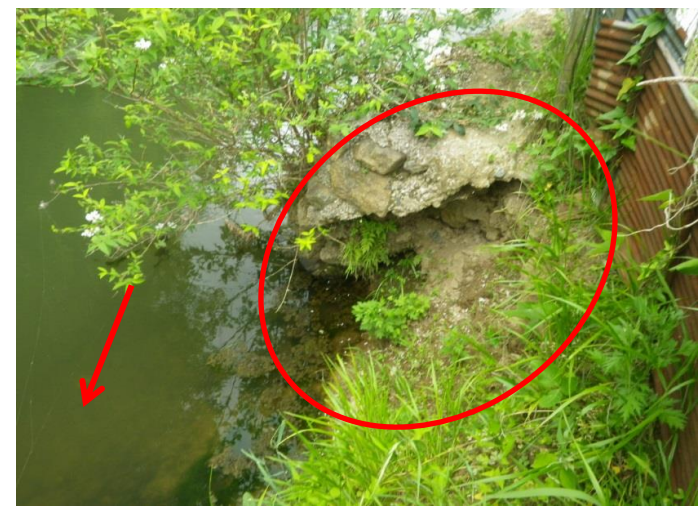
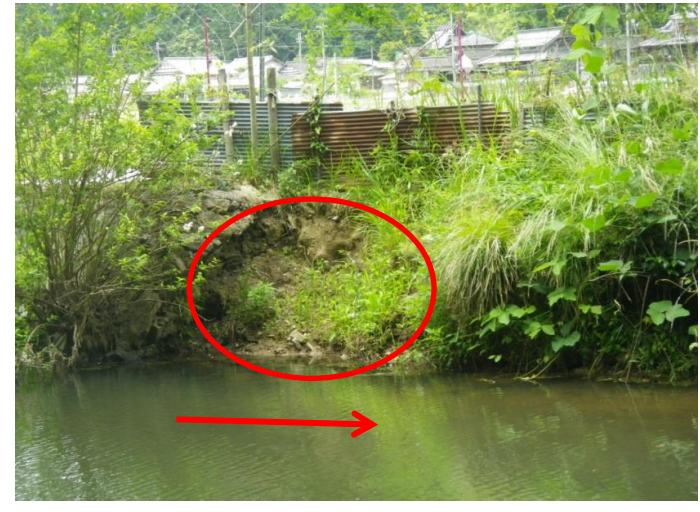
現況写真

施設名	土師川
提案区分	安心・安全整備
提案箇所	京丹波町鎌谷下 宮橋上流の府道井堰の元から上流約20m
提案内容	護岸改修
現在の状況	護岸が崩れている。(延長約10m)

実施

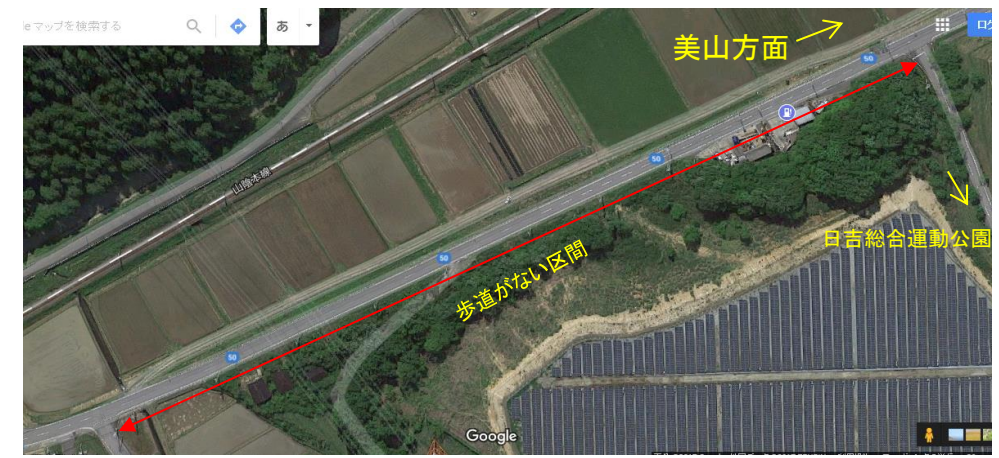
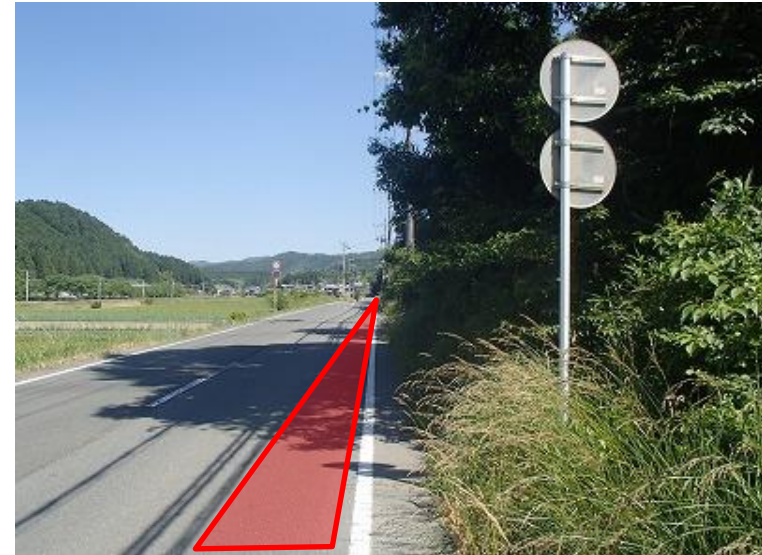
現況写真

現在の状況	JR鍼灸大学前から日吉総合運動広場までの経路で、日吉総合運動広場手前約400mの歩道がない状況
-------	-------------------------------------------------

審査結果	実施しない (複数年を要する大規模な工事であるため。)
------	--------------------------------

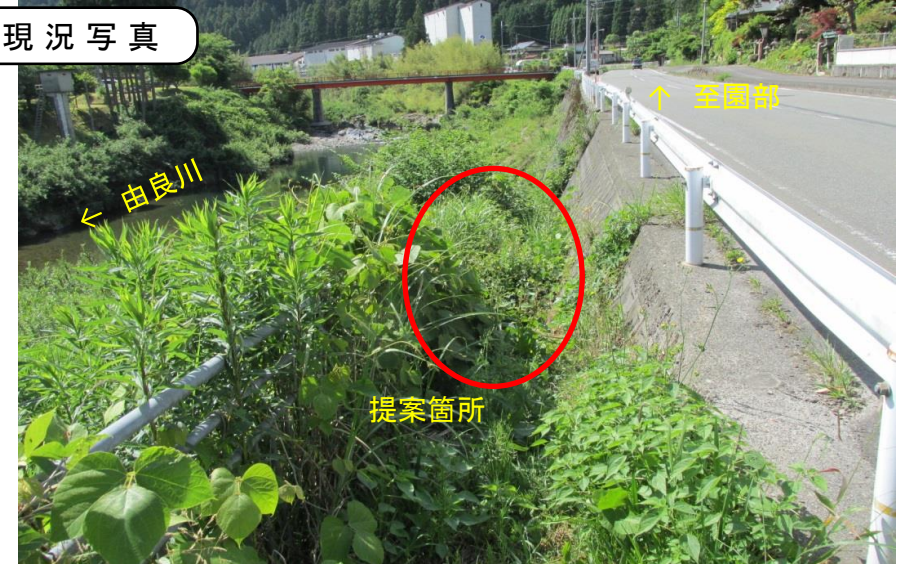
現況写真

施設名	和泉宮脇線
提案区分	安心・安全整備
提案箇所	南丹市美山町島 美山名水株式会社、吹上工業美山支所より北へ300m上り車線由良川とのブロック積擁壁
提案内容	ブロック積工補修
現在の状況	ブロック根入れ部分が掘れた状態

実施 (ブロック根入れ部の埋戻で対応)

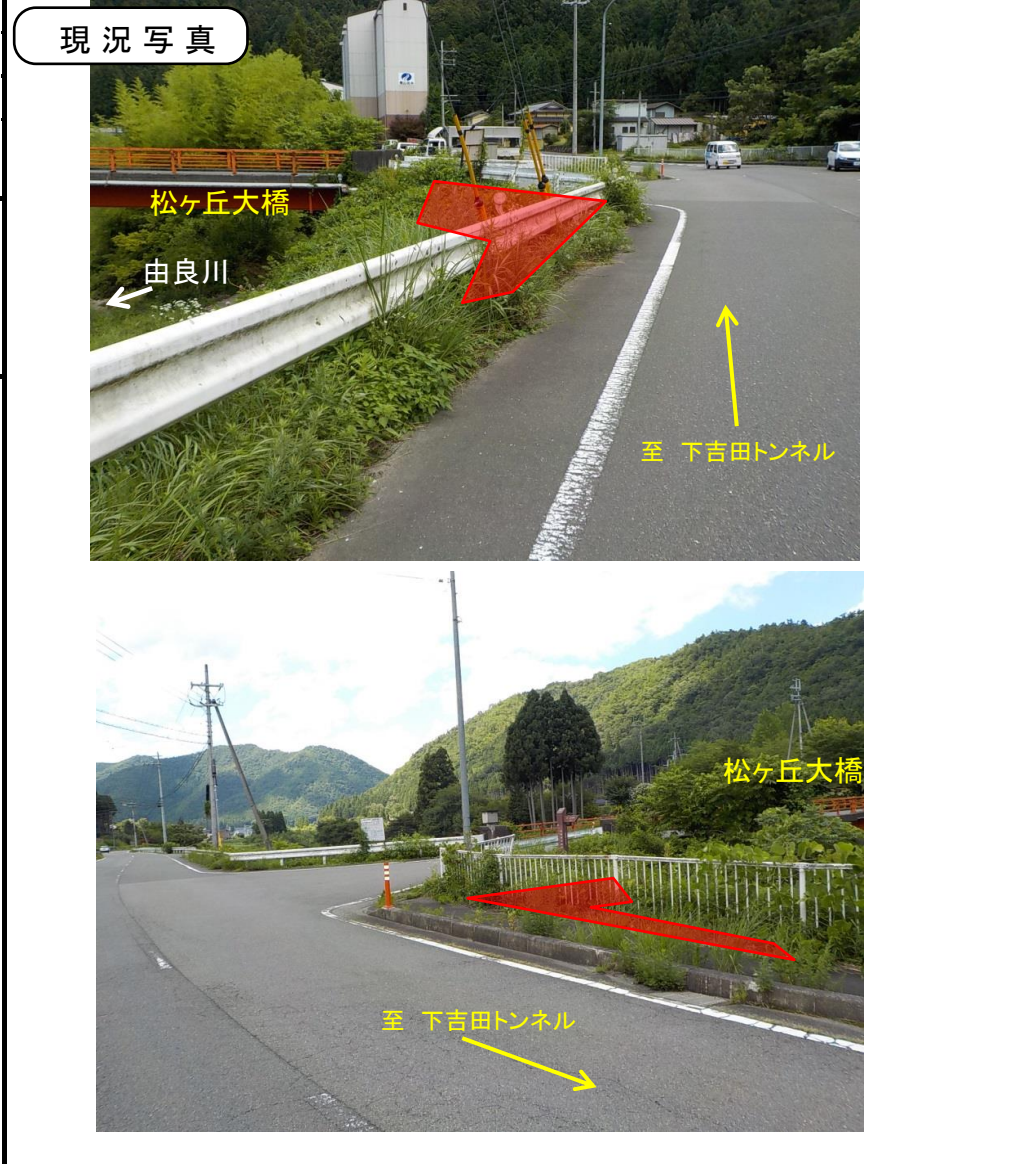
施設名	和泉宮脇線
提案区分	安心・安全整備
提案箇所	南丹市美山町島 松ヶ丘大橋西詰
提案内容	道路法面除草
現在の状況	雑草が繁茂している

審査結果	実施	(市道との交差点部における張りコンクリート実施で対応)
------	----	-----------------------------

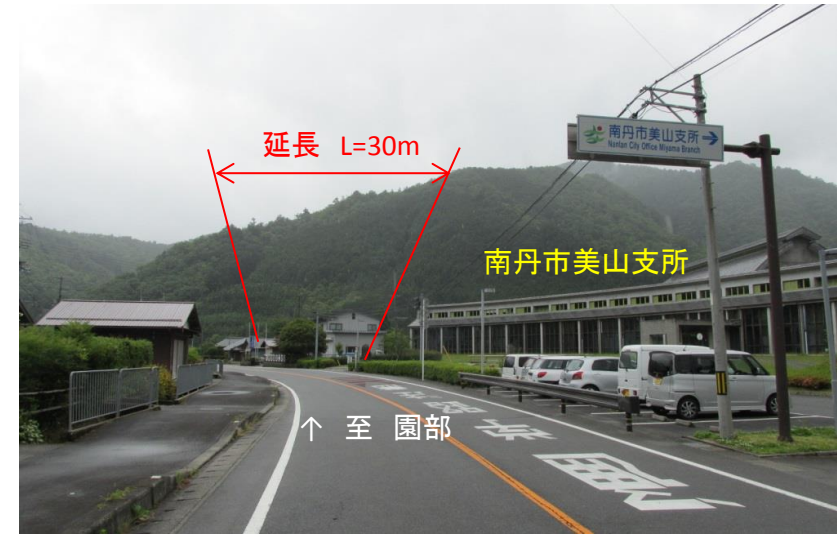
現況写真

施設名	和泉宮脇線
提案区分	安心・安全整備
提案箇所	南丹市美山町島 明清建設工業株式会社 南丹支店前
提案内容	側溝清掃
現在の状況	側溝内で土砂の堆積がある

実施

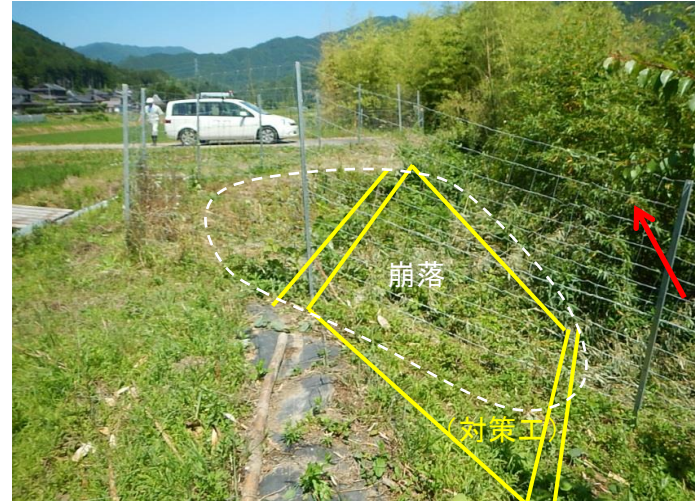
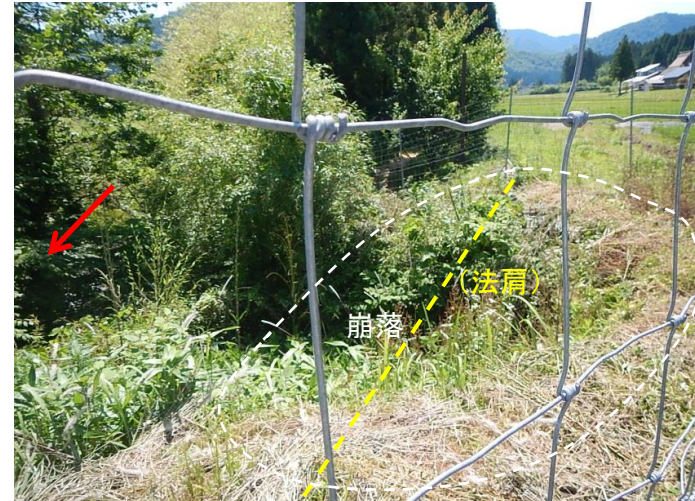
現況写真

施設名	由良川
提案区分	安心・安全整備
提案箇所	南丹市美山町長谷 みどり12付近
提案内容	護岸復旧
現在の状況	河岸法肩が崩落し、隣接農地の一部が使用できなくなっている。

実施
